LO4.1.1 Kurzfristige Lösungen bei Problemen mit erhöhtem Spurkranzverschleiss

Systemführerschaft Interaktion Fahrzeug – Fahrweg Meterspur
Projekt: 3 Grundlagen Rad / Schiene
Modul: 4 Systemische Aspekte Interaktion

Technischer Bericht

ID: RAILPlusSF-00022

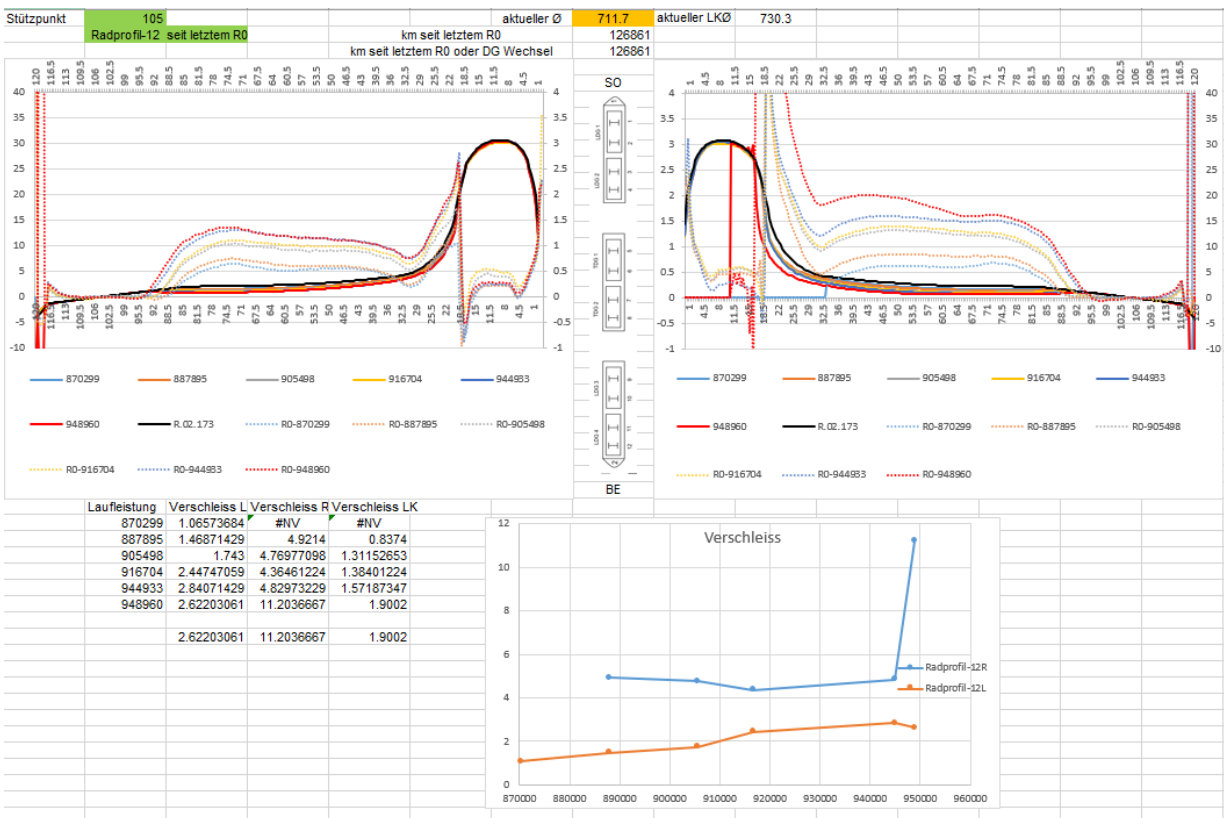
Abbildung 17 Radsatz 12

Als Beispiel für das Verständnis des aus dieser Veränderung des Fahrzeugeinsatzes resultierenden Radverschleiss kann der Radsatz 12 anhand von Abbildung 18 und Abbildung 19 betrachtet werden. Dieser Radsatz ist in einem Laufdrehgestell verbaut und bildet je nach Fahrtrichtung den ersten oder letzten Radsatz des Zuges. Anhand der beiden Abbildungen kann der laufleistungsabhängige Spurkranzverschleiss der beiden Räder links und rechts verfolgt werden. Es ist bekannt, dass auf der NExT-Flotte die rechten Spurkränze stärker verschleissen als die linken. Dies kann auf die Depotkurve in Solothurn in Fahrtrichtung Solothurn als Linksbogen trassiert zurückgeführt werden (R90m). Dies äusserte sich nach der Reprofilierung bis zur zweiten Messung der Radprofile in einem grösseren Spurkranzverschleiss des rechten Rades gegenüber dem linken Rad. Nach dieser Einlaufphase blieb der Spurkranzverschleiss an beiden Rädern auf dem eingelaufenen Zustand bis zur Messung am 10.07.2022 konstant. In der anschliessenden Zeit hat der Spurkranzverschleiss am rechten Rad innerhalb rund 4'000km enorm stark zugenommen, während er sich am linken Rad nicht verändert hat. Dies kann ausschliesslich auf die Depotkurve in Solothurn zurückgeführt werden. Die Entwicklung des qR-Masses zeigt auch beim rechten Rad als Folge deutlich die Veränderung bei der Steilheit des Spurkränzes.

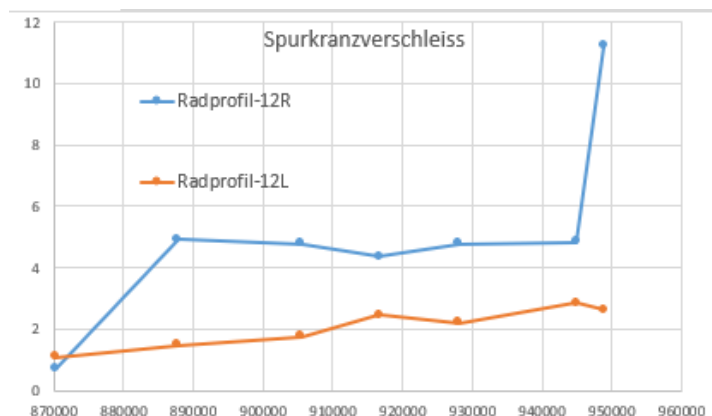
Abbildung 19 Verschleiss über Laufleistung Radsatz 12

Betroffen waren nur die rechten Räder (siehe Abbildung 6 bis Abbildung 17). Es ist bekannt das auf der NExT-Flotte die rechten Spurkränze stärker verschleissen als die linken. Dies kann auf die Depotkurve in Richtung links in Solothurn zurückgeführt werden (R90m). Jedoch war das Ausmass in dieser extremen Ausprägung neu. Die Entwicklung des qR-Masses zeigt auch deutlich die Veränderung bei der Steilheit des Spurkränzes. Die qR-Masse aller rechten Räder des Zuges lagen bei der letzten Messung mit Ausnahme von zwei Rädern unterhalb des Grenzwertes von 4.5mm (Abbildung 20).

Als Ursache wurde die mangelnde Schmierung vermutet. Aus diesem Grund wurde die Schmierung angepasst. Zum einen wurde die Geschwindigkeitsobergrenze für das Ausschalten der Schmierung auf 100 km/h erhöht, womit in der Folge die gesamte Strecke geschmiert wurde und zum anderen das Schmierintervall von 1'200 m auf 600 m halbiert. Daneben wurde die Depotkurve in Solothurn 1-2x täglich von Hand nachgeschmiert. Die Fahrzeuge 31 und 2 weitere mussten in Folge wegen zu kleiner qR-Masse (unter dem Grenzwert von 4.5 m) stillgelegt werden. Bei den im Betrieb verbliebenen Fahrzeugen konnte nach der Wirkung der getroffenen Massnahmen eine unmittelbare Verbesserung des Verschleisses festgestellt werden. Die stillgelegten Fahrzeuge mussten nach Beendigung der Bautätigkeiten unmittelbar einer R0 unterzogen werden, wobei durch die Reprofilierung der Materialvorrat von ca. 300'000 km Laufleistung zusätzlich vernichtet wurde. Alle Fahrzeuge, die auf dem entsprechenden Streckenabschnitt verkehrten, wurden auf ihren Spurkranzverschleiss untersucht und entsprechend diesem für die Durchführung entsprechender Massnahmen eingeplant. Bei gewissen Fahrzeugen musste ein Drehgestellwechsel vorgezogen werden, da die Räder bereits so abgenutzt waren, dass ein Reprofilieren ohne Unterschreiten des Werkgrenzmasses nicht mehr durchgeführt werden konnte.

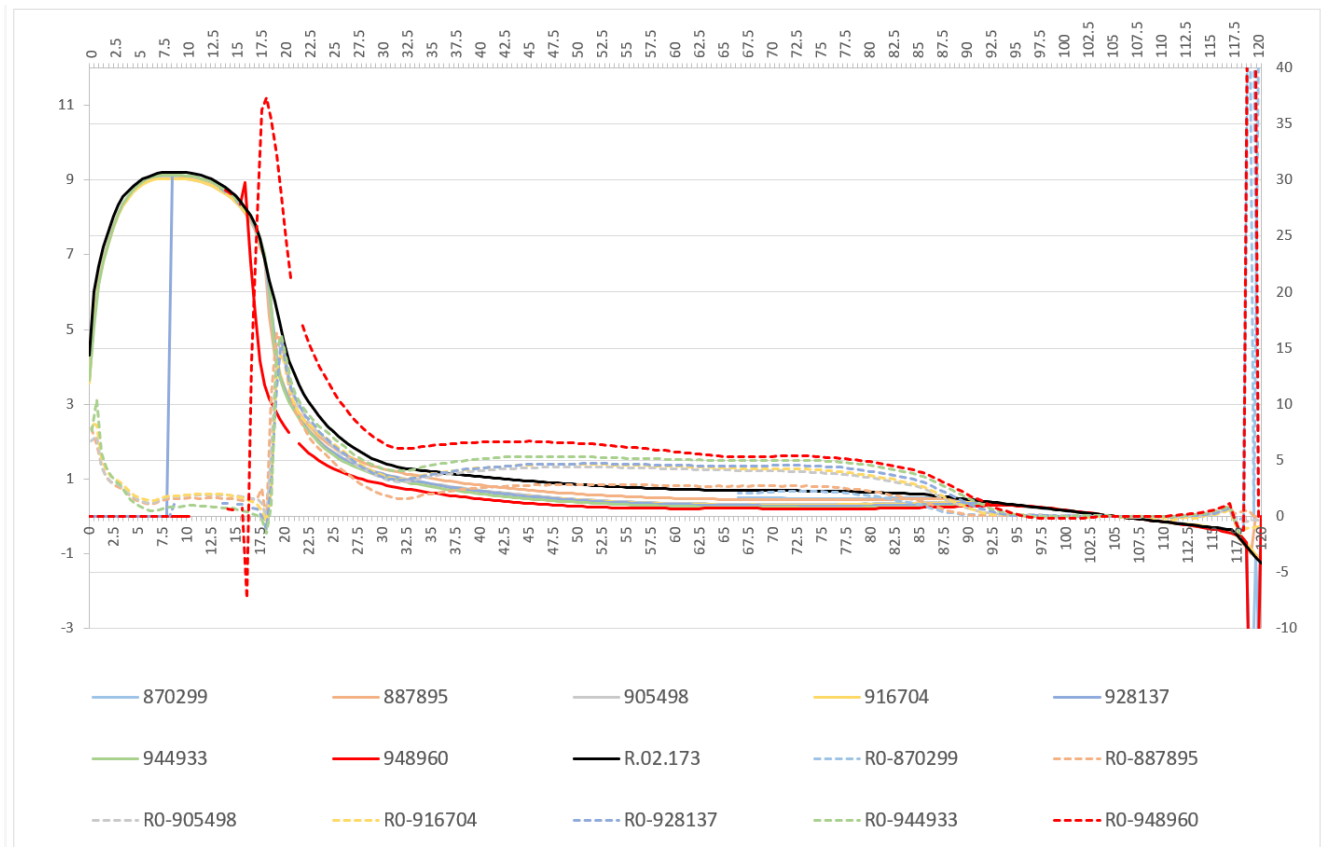
Abbildung 21 Radprofil 12-R

Bei genauerer Betrachtung des Rades 12R in Abbildung 21 ist ersichtlich, dass sich der Spurkranverschleiss im normalen Betrieb zwischen 18 und 19 mm ab Radrücken nach anfänglich stärkerer Veränderung stabilisiert bzw. sich einspielt. Danach verändert sich der Radialverschleiss in diesem Bereich kaum. Die Messung nach 948'960 m zeigt nun jedoch starken Spurkranverschleiss und reduziert die Spurkranzdicke schlagartig um ca.3-4mm. Dies führt dazu, dass bei einer Reprofilierung auf das Nominalprofil (R0) sehr viel Material abgedreht werden muss. In diesem Fall sind es über 11 mm im Radius bzw. 22 mm im Durchmesser. Dies macht beim NEXt in etwa 30% des gesamten Verschleissvorrates aus. Normalerweise müssen bei einem Laufdrehgestell beim NEXt alle 230'000 km ca. 5-6 mm im Radius bzw. 10-12 mm im Durchmesser abgedreht werden.
