Schlussbericht zur Betriebserprobung SKK auf der Strecke Täsch - Zermatt

Systemführerschaft Interaktion Fahrzeug – Fahrweg Meterspur

Projekt: 2 SKS / SKK

Technischer Bericht

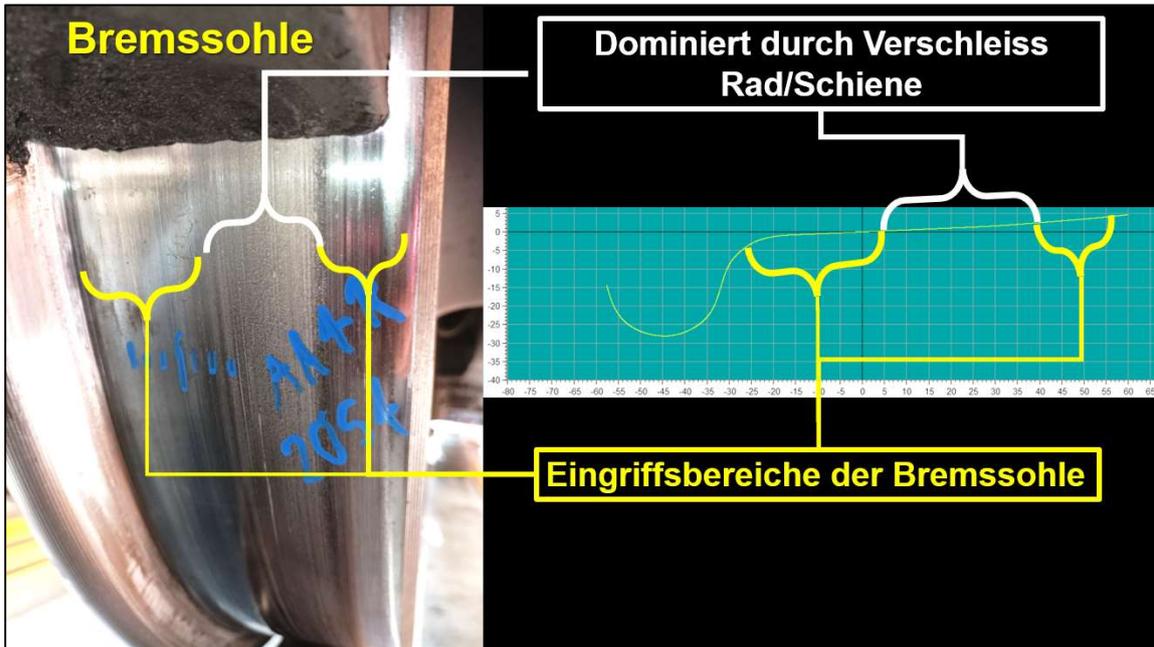
Abbildung 14: Zonen im Querprofil der Räder und deren Verursacher (Bremssohle CoFren C333)

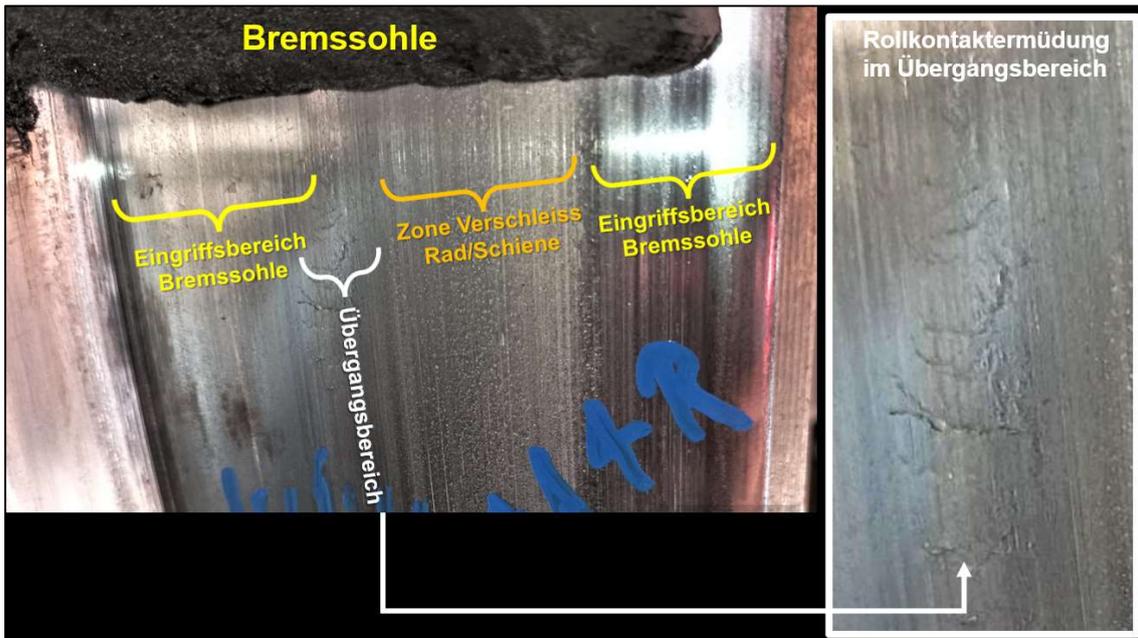
Insgesamt stellt sich hier die Frage, warum es zur Ausbildung von Rissen in der beobachteten Zone kommt. Aus vielen Versuchen und Betriebserprobungen mit Verbundstoffsohlen bei den Fahrzeugen des Güterverkehrs (Lärmsanierung durch Umstellung von Graugussbremssohlen auf Verbundstoffbremssohlen) hat sich gezeigt, dass sich die Graugussbremssohlen kaum am Verschleiss der Räder beteiligen und sich in der Folge wegen starkem Eigenverschleiss an die Radlaufflächen anpassen. Es zeigte sich jedoch auch, dass es bei den Verbundstoffbremssohlen unterschiedliche Qualitäten gibt. Diese Bremssohlen verhalten sich sehr verschleissresistent (günstig für deren Lebensdauer), greifen jedoch in der Folge die Radlaufflächen an und verschleissen diese je nach Qualität der Bremssohle mehr oder weniger. Das heisst aber auch, dass sich das Radprofil unter Umständen mehr an die Form der Bremssohle anstatt an die Schiene anpasst. Dieser Aspekt sollte genauer betrachtet werden, da hier Einflüsse auf die Entwicklung der Radprofile und auf die Schädigungen an Radlaufflächen vermutet werden.

Abbildung 15: Rissbildung im Übergangsbereich zwischen Eingriff Bremssohle (CoFren C333) und Verschleisszone

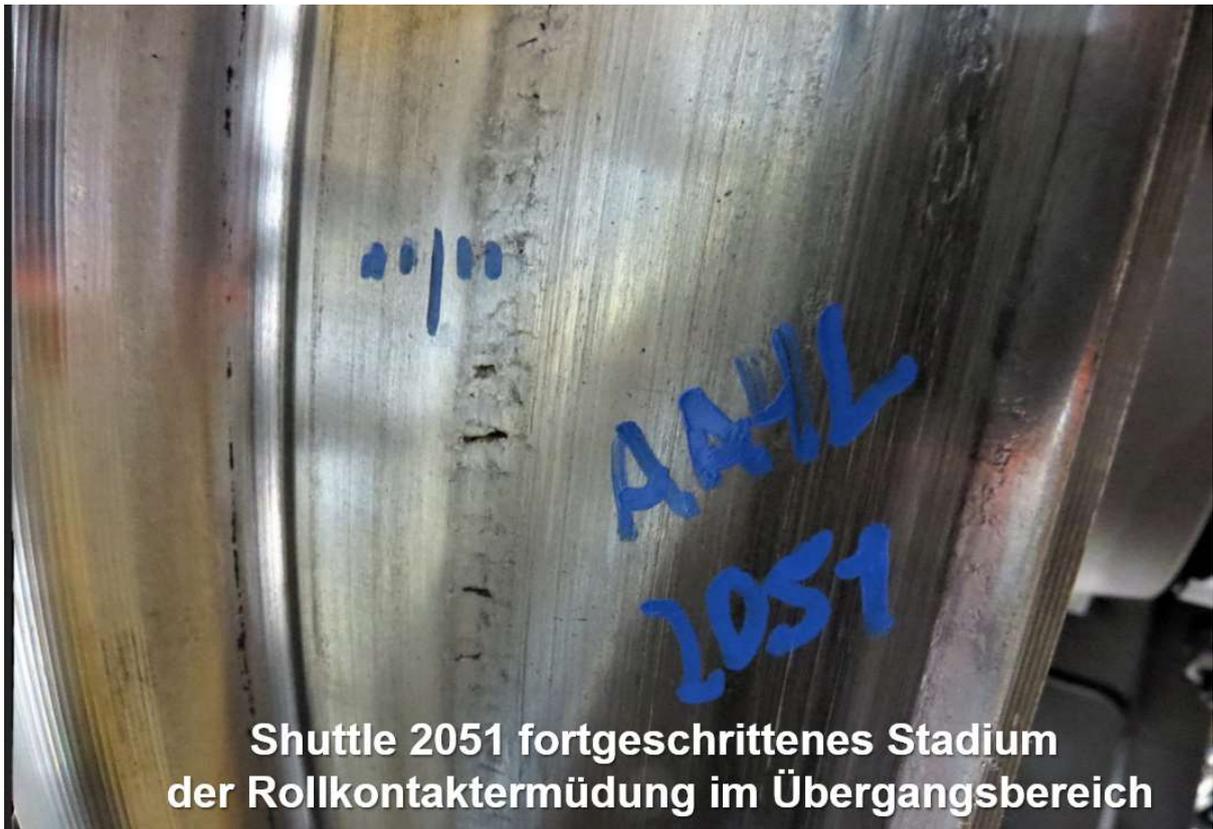
Abbildung 16: Die Risse in der Übergangszone haben sich zu leichten Ausbrüchen entwickelt

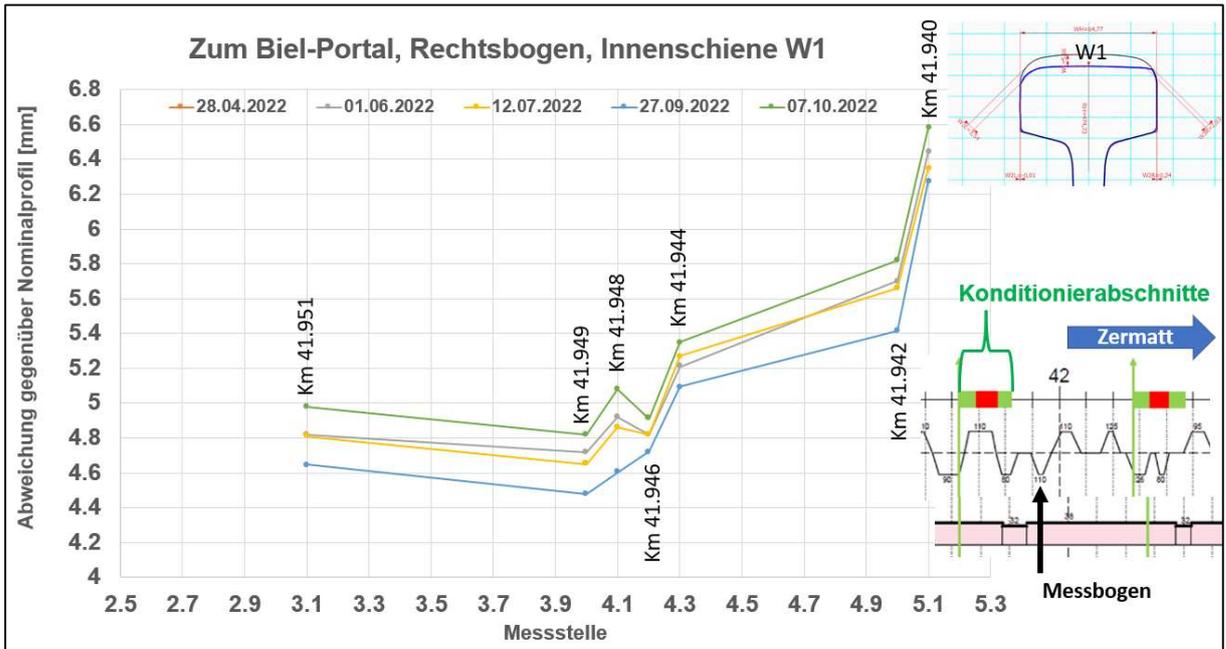
Die grüne Linie zeigt die Abweichung vom Nominalprofil einerseits und andererseits den Abtrag durch das Schleifen der Schienen nach dem Schienenschleifen. Insgesamt ist im Beobachtungszeitraum (trotz beachtlichen Temperaturen während der Sommermonate) der Abtrag bei der Schienenhöhe durch Verschleiss kaum messbar. Durch das Schienenschleifen liegt der Abtrag knapp unter 0.2mm. Weitere Verschleissergebnisse zu diesem Bogen sind im Kapitel 11.6.1 aufgeführt.

Abbildung 53: Schienenverschleiss W1 Innenschiene Zum Biel – Portal

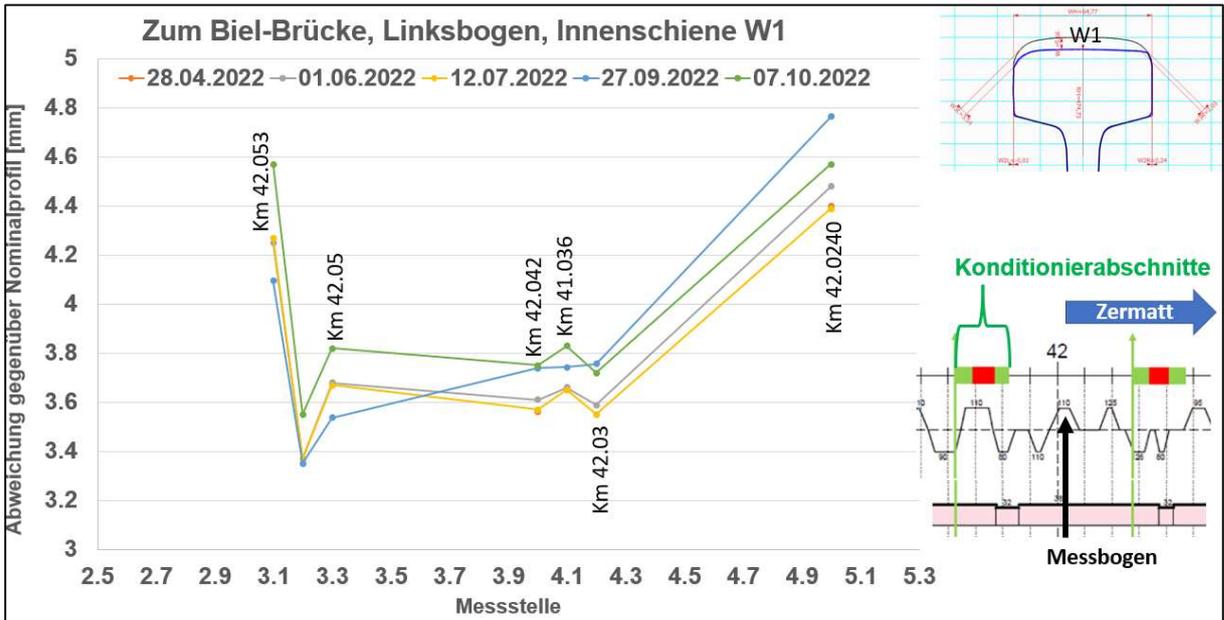
Die Abbildung 55 zeigt die Messergebnisse zu W1 an der Innenschiene im Bogen von Zum Biel – Brücke. Aus oben erwähnten Gründen sind nur die Messergebnisse von Juni bis Oktober 2022 aufgeführt. In blauer Farbe ist die Messung der zb aufgeführt. Auch hier zeigt sich, dass die Messung oder Auswertung der zb systematisch von denjenigen des KPZ abweicht, jedoch auch hier im Trend denjenigen des KPZ folgt. Das Verhalten an der Innenschiene ist vergleichbar mit demjenigen oben im Bogen von Zum Biel – Portal. Auch hier zeigen sich im Verschleisszustand gegenüber dem Nominalprofil unterschiedliche Bereiche über die Bogenlänge. Die Zunahme des Schienenverschleisses im Beobachtungszeitraum und der Abtrag durch das Schienenschleifen sind auch hier marginal.

Abbildung 55: Schienenverschleiss W1 Innenschiene Zum Biel – Brücke

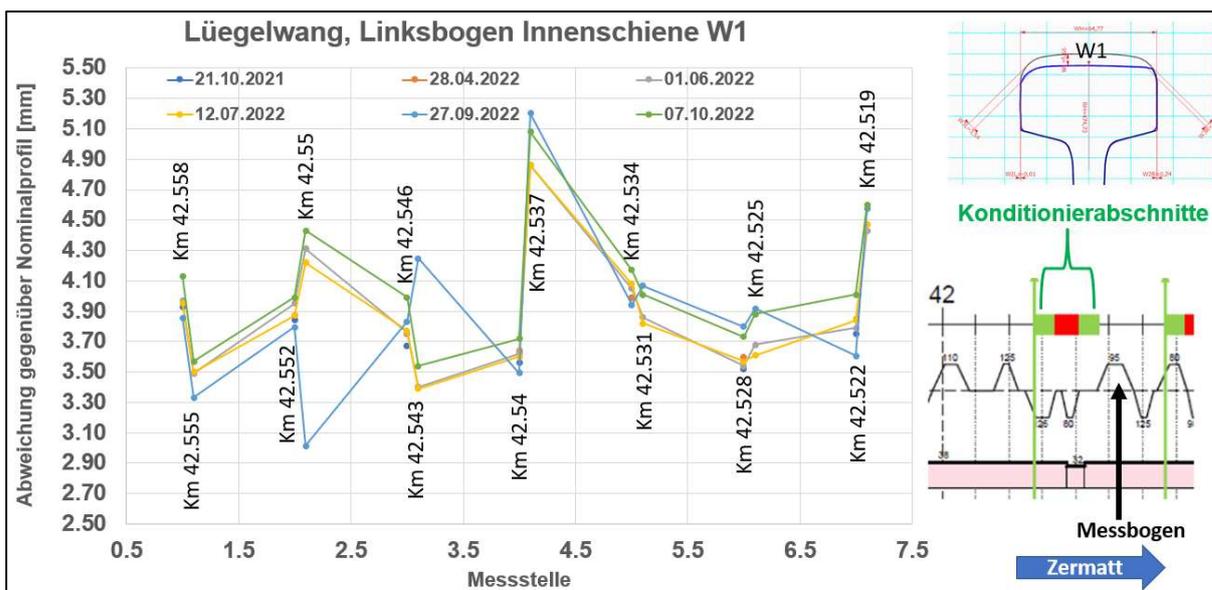
An den einzelnen Messstellen ist während der Beobachtungsdauer sehr wenig Verschleiss aufgetreten. Aufgrund der etwas grösseren Schlupfwellenamplituden musste beim Schienenschleifen leicht mehr abgetragen werden.

Abbildung 57: Schienenverschleiss W1 Innenschiene Lüegelwang

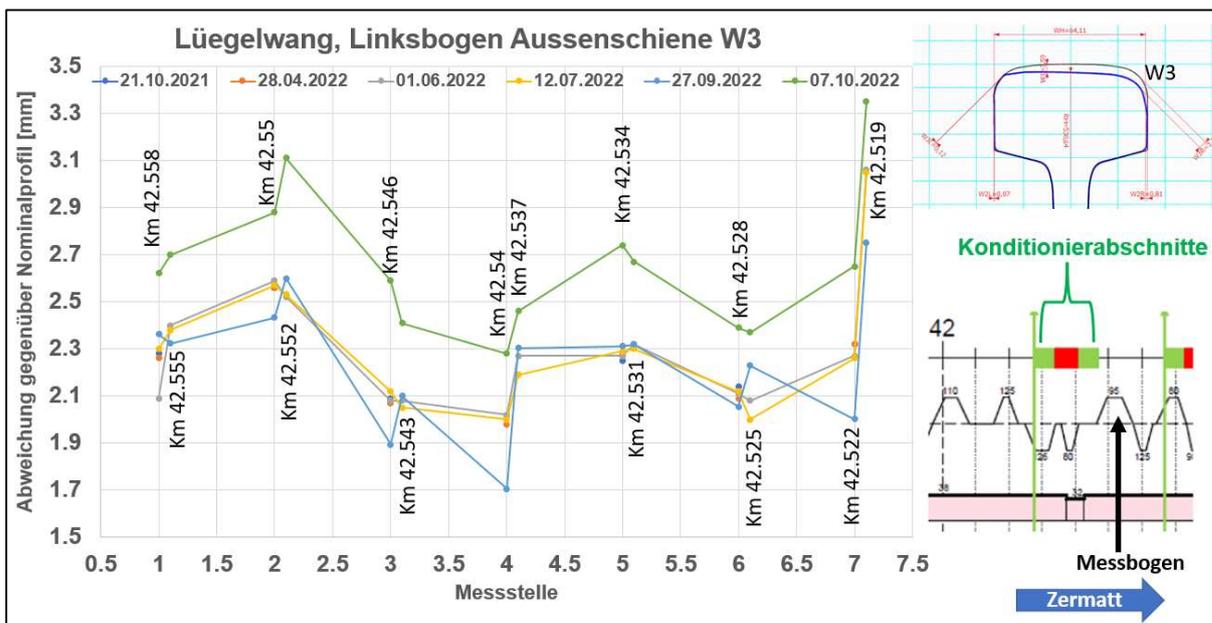
Bei den Aussenschienen zeigt wie bei den Innenschienen vergleichsweise zu den anderen Bögen ebenfalls ein unstetiger Verlauf des Verschleisszustandes. Der Schleifabtrag im Bereich W3 ist etwas grösser als bei beiden Schienen im Bereich W1(bis 0.4mm). Nachdem an den Aussenschienen aufgrund der Rauheitsmessungen keine Schlupfwellen festgestellt wurden, stellt sich die Frage, warum die Aussenschienen ebenfalls geschliffen wurden.

Abbildung 58: Schienenverschleiss W3 Aussenschiene Lügelwang

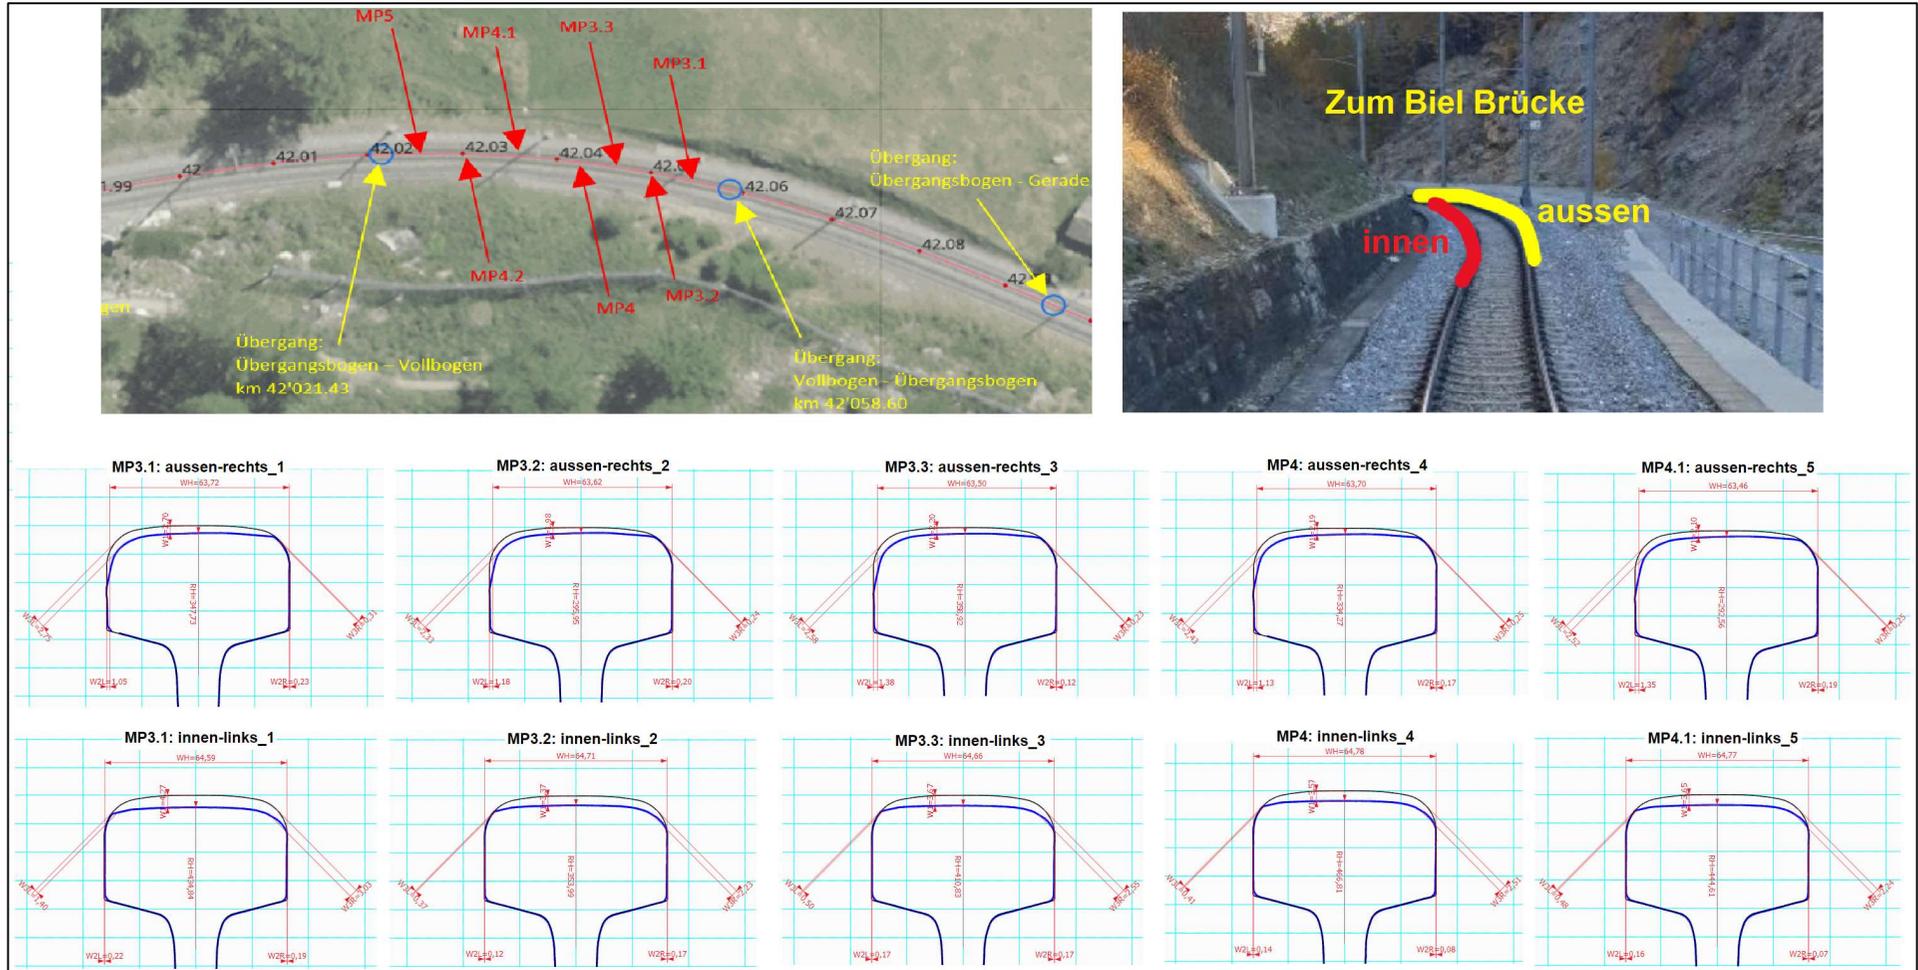
Abbildung 62, Trend beim Verschleisszustand der in Richtung Gleismitte befindlichen Schienenflanken im Bogen von Biel zur Brücke

Es ist davon auszugehen, dass sich der Schienenfuss mit zunehmendem Verschleiss der auf der Schienenfussseite gelegenen Flächen der Rippen der Rippenplatte in diese einarbeitet und damit die Bewegungsfreiheit der Schiene auf der Zwischenlage eingeschränkt wird. Damit werden insbesondere die weichen Zwischenlagen überbrückt und in der Folge die Stützpunktkräfte erhöht.

Durch die SKK werden die Spurführungskräfte reduziert. Dadurch vermindern sich auch die Spreizkräfte der vorlaufenden Radsätze auf die beiden Schienen bogenaussen und bogeninnen (Kräfte nach aussen von der Gleisachse aus) und die Schienen fressen sich weniger in die Rippen ein.
