Verlängerung Betriebserprobung SKK auf der Strecke Täsch - Zermatt

Systemführerschaft Interaktion Fahrzeug – Fahrweg Meterspur
Projekt: 2 SKS / SKK
Modul: 4a Verschleissreduktion durch SKK

Technischer Bericht

ID: RAILPlusSF-00038

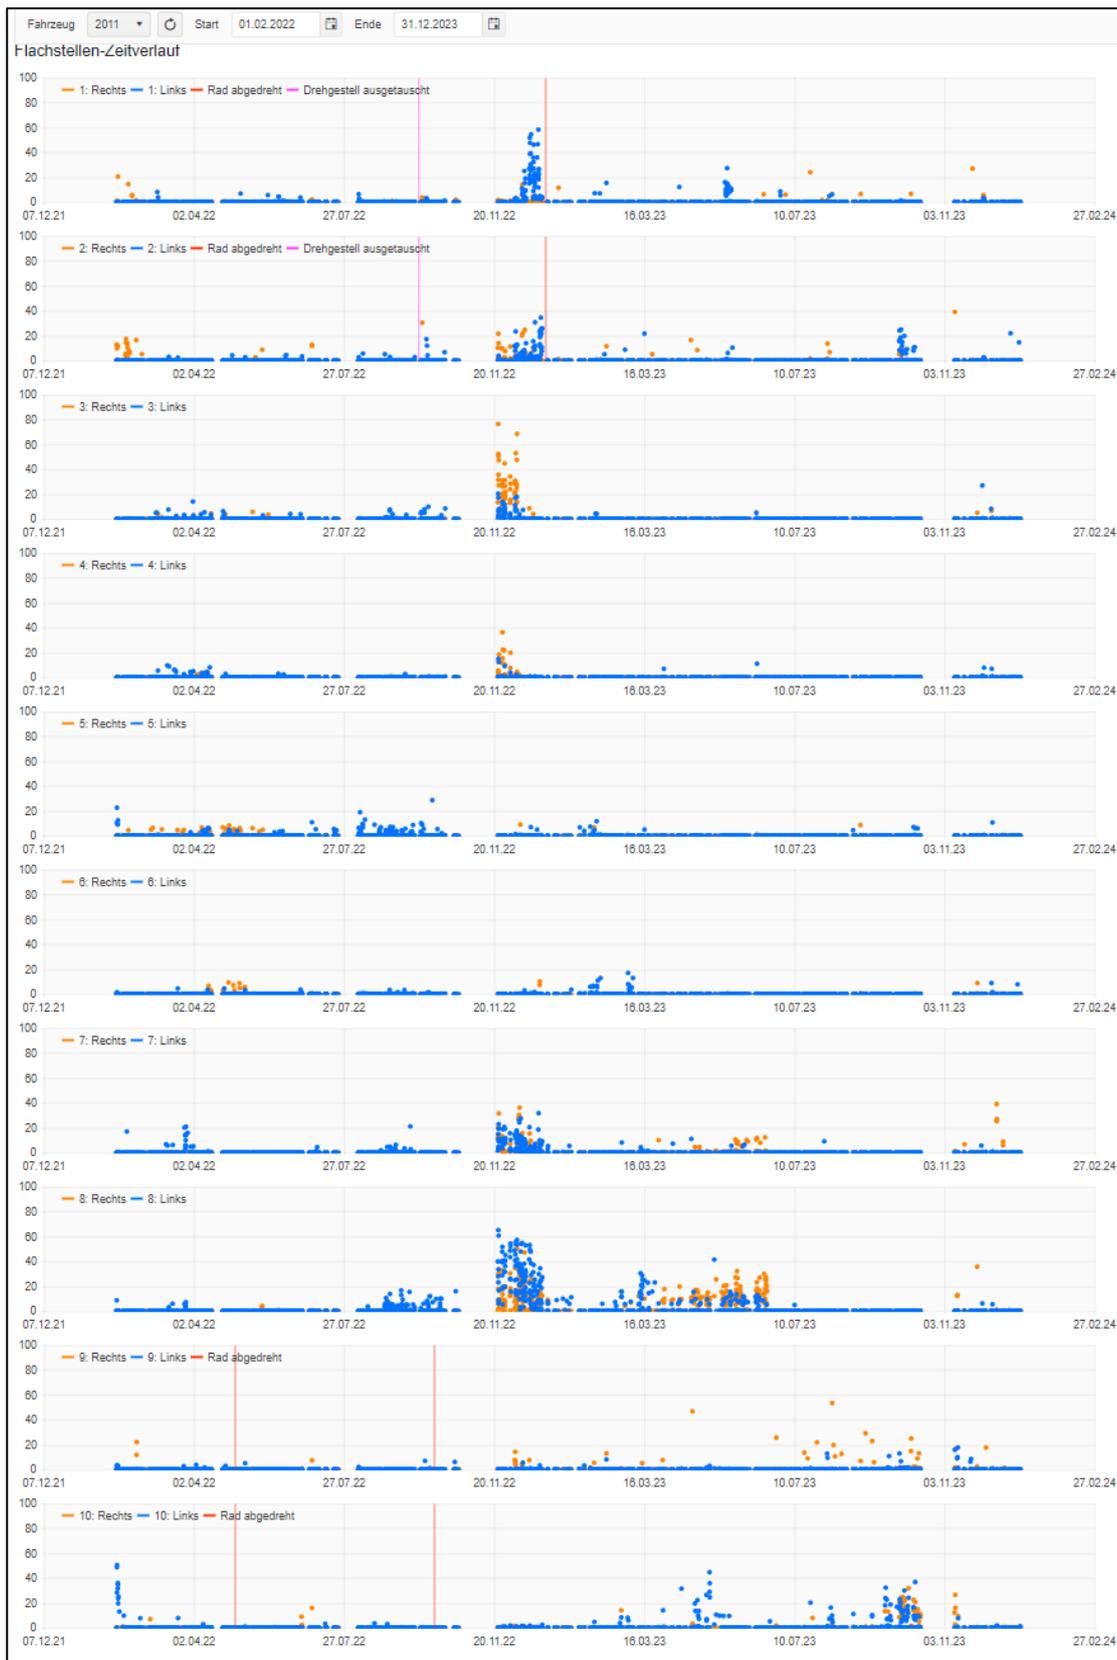
- Flachstellen treten bei den Komet-Fahrzeugen in den Monaten November und Dezember häufiger auf als in den anderen Monaten (siehe als Beispiel Abbildung 11).
- Bei den dreiteiligen Komet-Fahrzeugen traten im Jahr 2022 und 2023 insgesamt 23 Flachstellen auf, davon 8 in den Monaten November und Dezember (35%).
- Bei den vierteiligen Komet-Fahrzeugen waren dies bei insgesamt 39 Flachstellen im Jahr 2022 und im Jahr 2023 16 in den Monaten November und Dezember (41%).
- Bei den Shuttle- und Gelenksteuerwagen-Fahrzeugen ist keine Häufung in den Monaten November und Dezember erkennbar.

Abbildung 11: Flachstellenindikator des Komet 2021 von März 2022 bis Ende 2023. Flachstellen treten hier überwiegend in den Monaten November und Dezember auf.

Flachstellen werden aktuell ab einem Indikatorwert von 60 und bei Mitteilungen des Fahrpersonals durch Reprofilierung beseitigt. Dies führt jedoch auch dazu, dass Fahrzeuge mit signifikanten Flachstellen über längere Zeiträume noch im Betriebseinsatz verbleiben können (auch aus Kapazitätsgründen der Unterflurdrehbank) und damit die Fahrzeuge mit ihren Komponenten im unabgedeferten Laufwerksbereich sowie die Infrastruktur belasten.

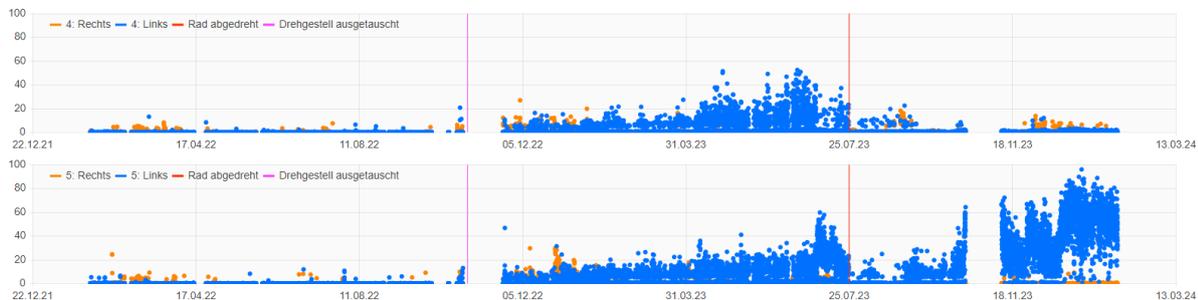
Abbildung 12: Flachstellenindikator Achse 4 und 5 des Shuttles 2053 von März 2022 bis Ende 2023. An beiden Achsen liegen deutliche Flachstellen über einen längeren Zeitraum vor.

Müller BBM Rail Technologies empfiehlt den Indikator – Wert, ab dem ein Rad abgedreht wird auf 40 zu senken und die Räder zeitnah zu überdrehen, um die Fahrzeuge und die Infrastruktur zu schonen. Kleine Flachstellen bleiben dann zwar erhalten, diese verursachen eine geringere Belastung der Infrastruktur und der Fahrzeuge und glätten sich i.d.R. innerhalb eines überschaubaren Zeitraums selbst wieder. Ein Indikatorwert von 40 stellt im Allgemeinen einen guten Kompromiss zwischen der Schädigung infolge der Flachstelle und dem Wartungsaufwand dar.

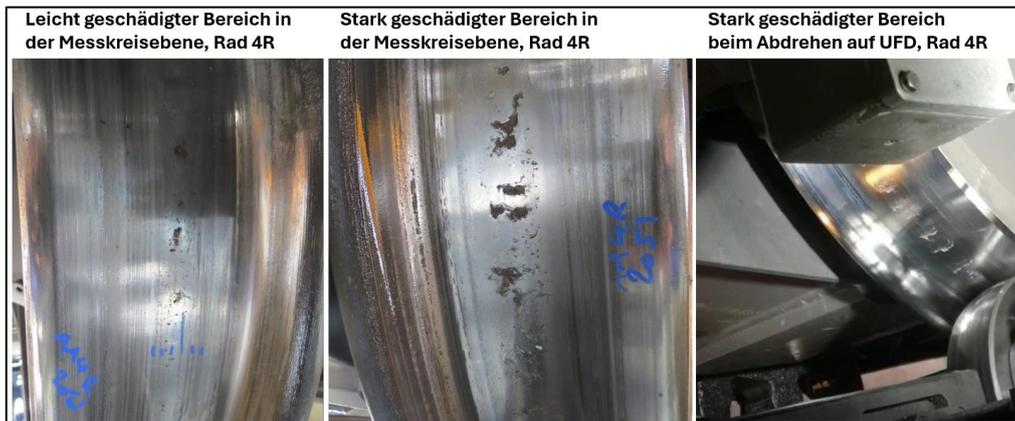
In Abbildung 13 sind auf der linken Seite zwei Bilder mit jeweils unterschiedlichen Grössen der Ausbrüche im Bereich der Messkreisebene beim Rad 4R des Shuttle 2051 dargestellt. Es handelt sich zwar um umlaufende Rollkontaktermüdung jedoch lokal mit unterschiedlicher Ausprägung. Auf der rechten Seite sind die Risse während des Reprofilierungsvorgangs im stärker geschädigten Bereich noch sichtbar. Die Reprofilierung erfolgte am 22.03.2023.

Abbildung 13: Rollkontaktermüdung bei Rad 4R vom Shuttle 2051

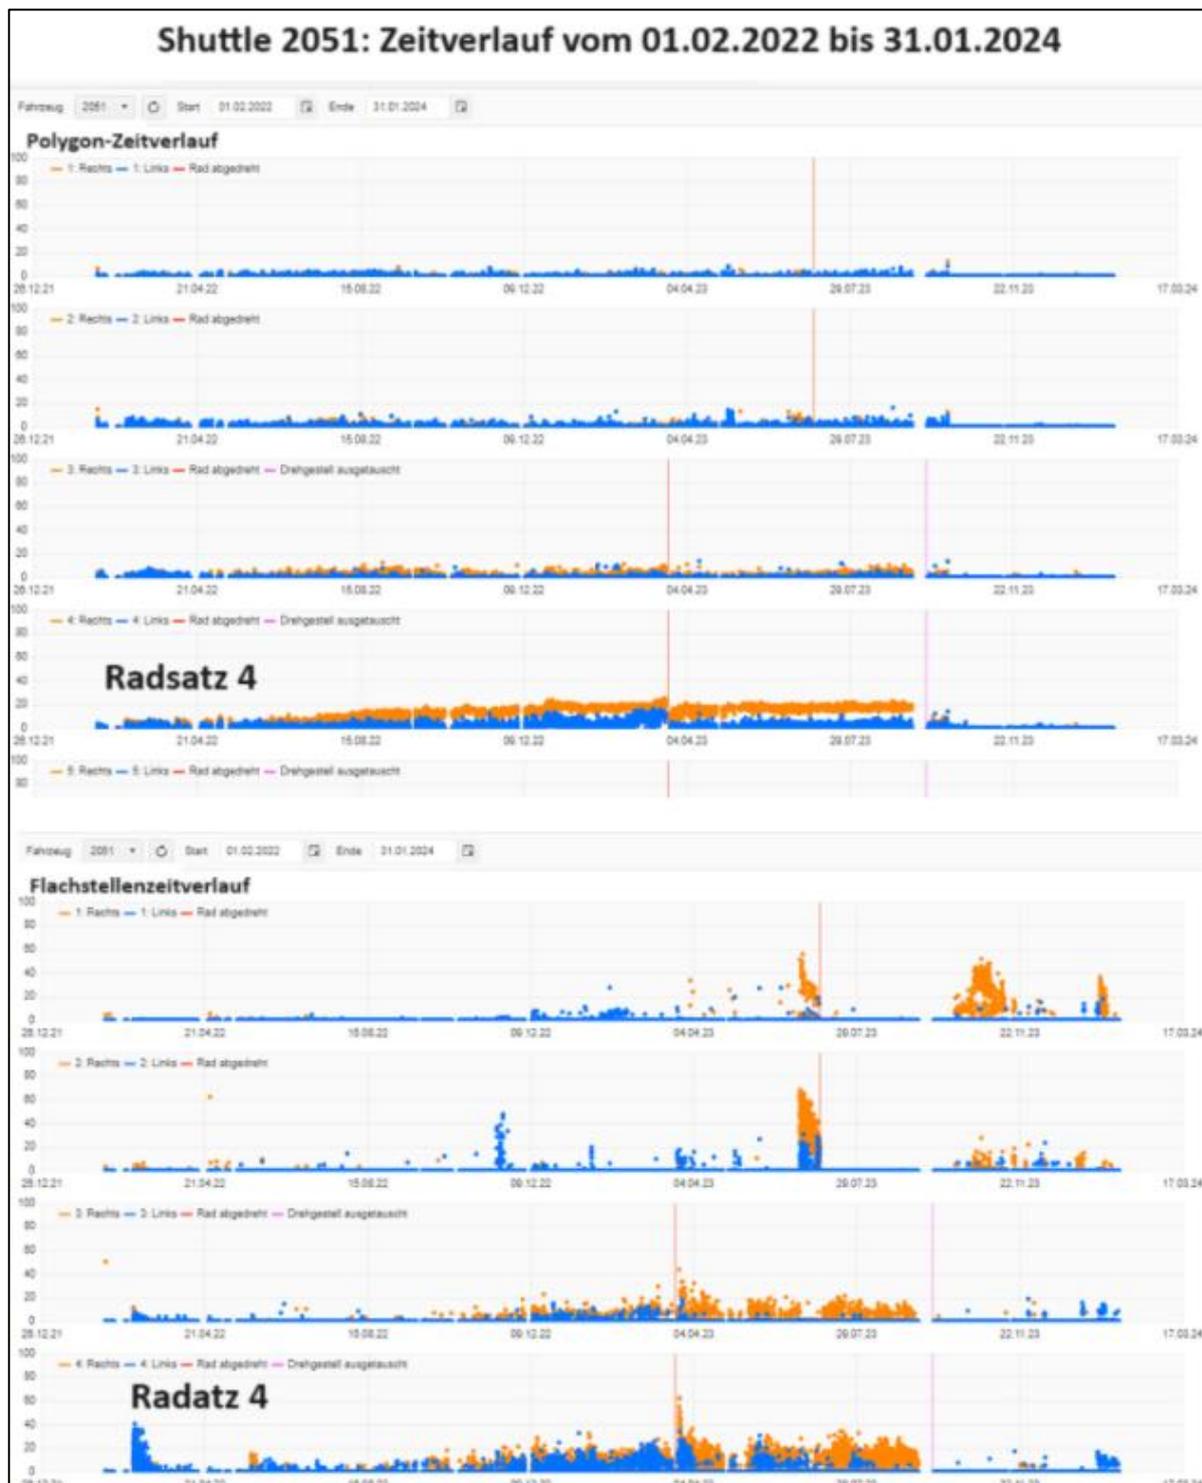
Abbildung 15: Aufzeichnungen Flachstellen und Polygone der Messstelle Wheel Monitoring System WMS Müller BBM an den Radsätzen 1 bis 4 des Shuttle 2051

Die Abbildung 15 enthält die Aufzeichnungen an den Radsätzen 1 bis 4 der Überfahrten des Shuttle 2051 im Zeitraum vom 01.02.2022 bis zum 30.01.2024. Oben in der Abbildung ist der Zeitverlauf der Polygone und unten derjenige der Flachstellen dargestellt. Bei der orangen Punktewolke handelt es sich um die jeweils rechten und bei der blauen um die jeweils linken Räder.

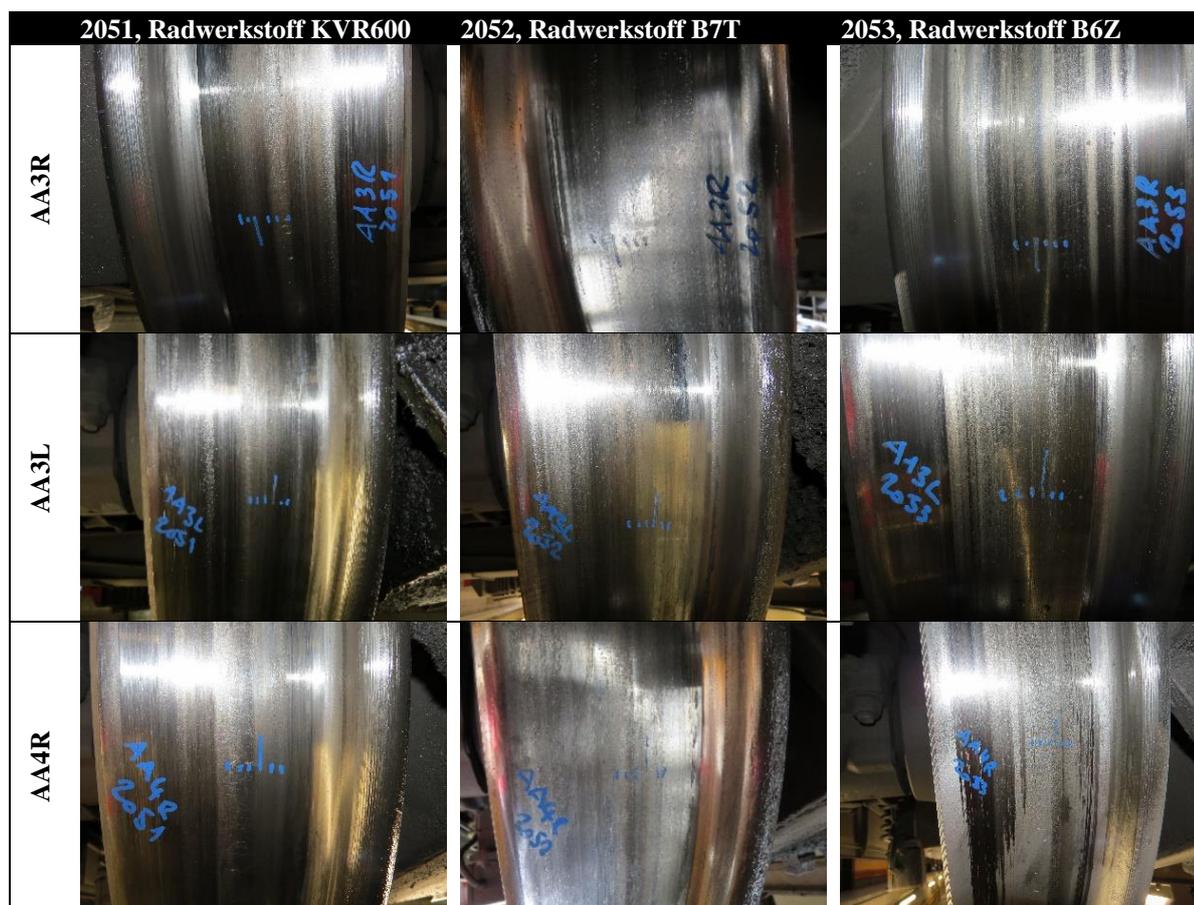
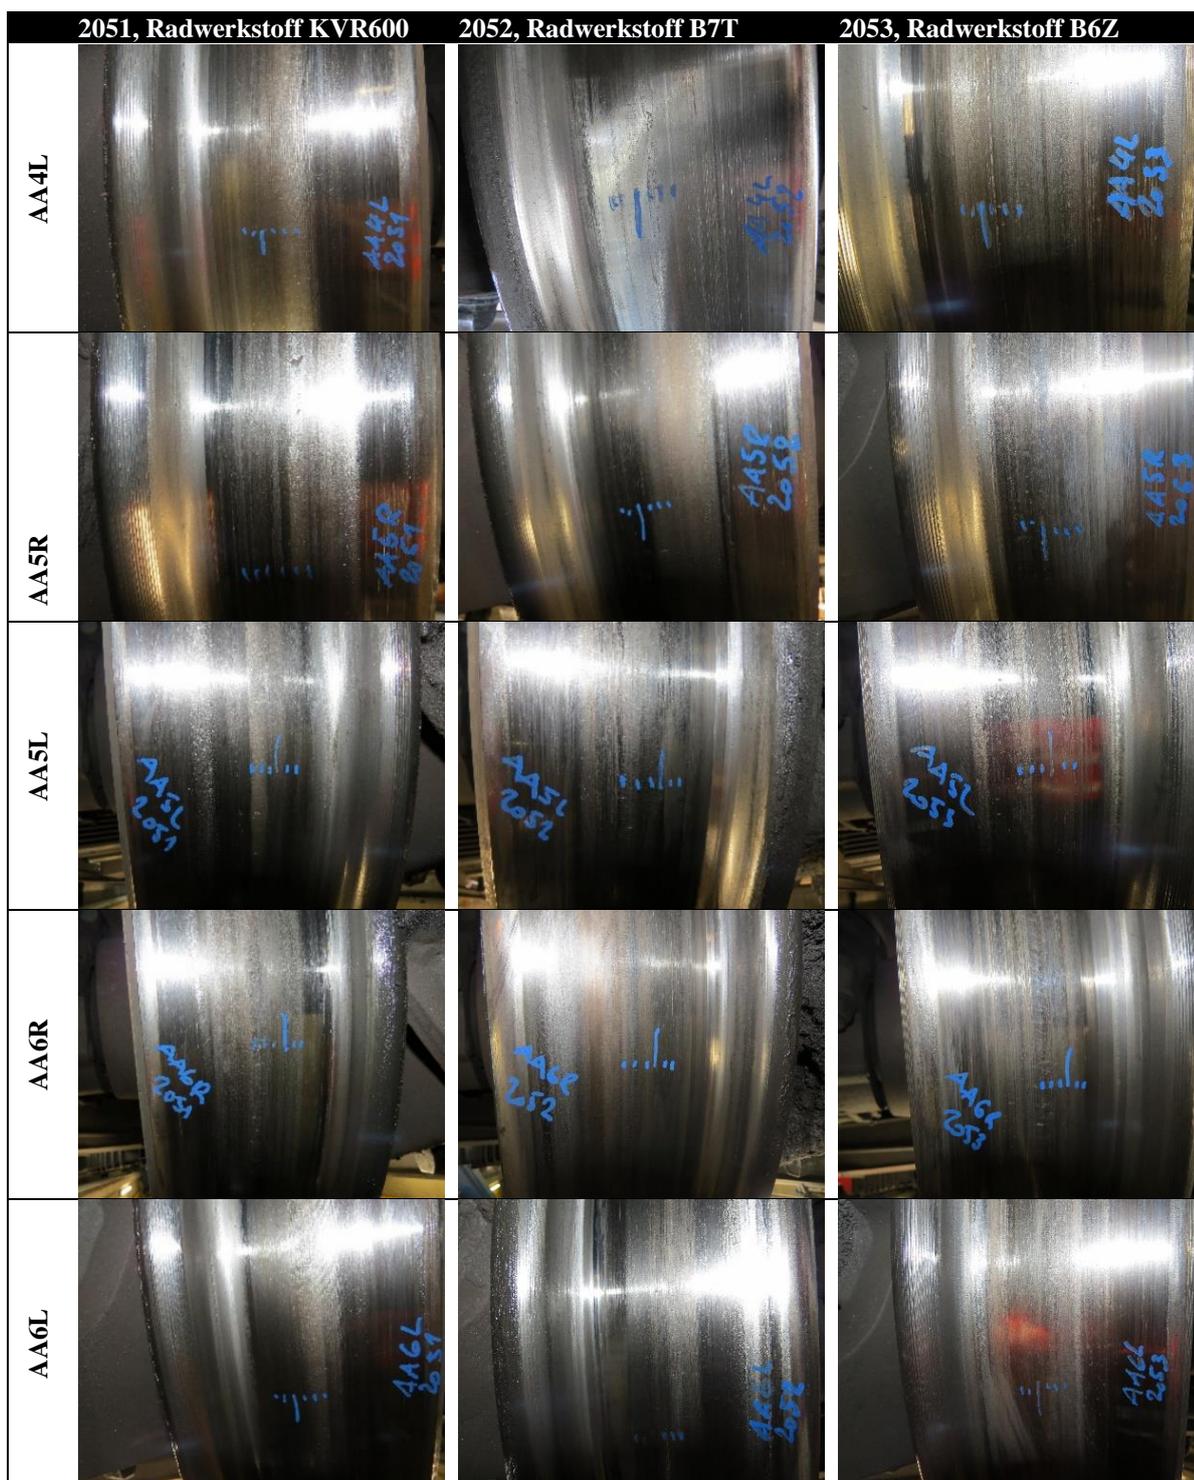
Die visuellen Kontrollen ergaben insgesamt ein gutes Bild der Fahrflächen der Shuttle – Fahrzeuge. Zur Veranschaulichung ist in Tabelle 9 die jeweils aktuelle Fotodokumentation je Shuttle und Triebtrieb aufgeführt. Hier zum Nachweis, dass kaum sichtbare Schädigungen vorhanden sind. Insgesamt waren die Radlaufflächen aufgrund der durch die MGB erstellten Fotodokumentation während der gesamten Verlängerung der Betriebserprobung in einem einwandfreien Zustand.

Tabelle 9: Fotodokumentation der Shuttle Triebräder nach längerer Laufleistung

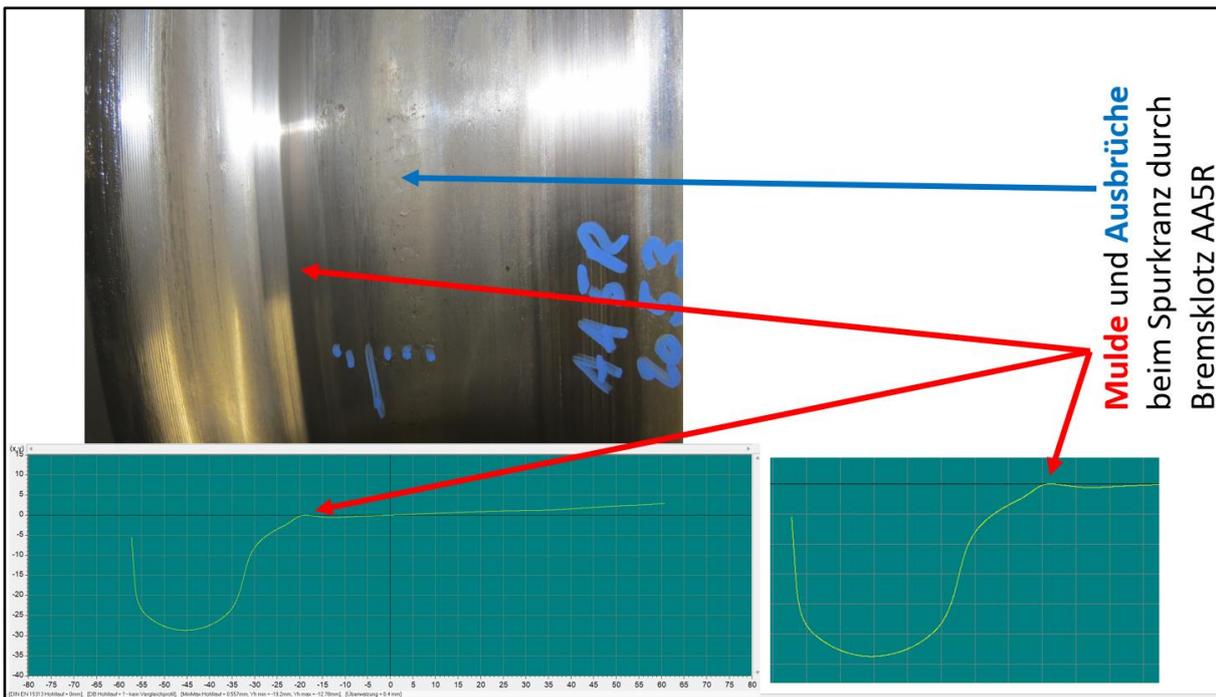
Beim Shuttle 2053 mussten im Juli 2023 alle Triebbradsätze (beim Shuttle sind alle Radsätze durch den Antriebstrang miteinander verbunden) wegen Muldenbildung und daraus resultierenden Fahrflächenschädigungen an einem Rad reprofiliert werden. Dabei mussten die Raddurchmesser zwischen 3.5mm und 5.5mm reduziert werden, was grosse Auswirkungen auf den über die ganze Periode ermittelten Verschleissindikator hatte (siehe Abbildung 3). Die Abbildung 59 zeigt die Schädigung in Form von Fahrflächenausbrüchen und die durch den Bremsklotz erzeugte Mulde. In Abbildung 60 ist die Berührung von Rad und Schiene in einem Linksbogen dargestellt. Die Mulde verhindert den Aufbau der Rollradiendifferenz. In der Folge tritt Zweipunktberührung und vermutlich im Bogen ein «Hin- und Herspringen» zwischen den möglichen Berührungen in der Lauffläche und der Spurkranzflanke auf. Die Mulde hat sich nur am rechten Rad gebildet. Am linken Rad scheint sich zwischen Bremsklotz und Radlauffläche ein konformer Kontakt einzustellen.

Abbildung 59: Muldenbildung im Bereich der Hohlkehle durch Interaktion des Rades mit dem Bremsklotz

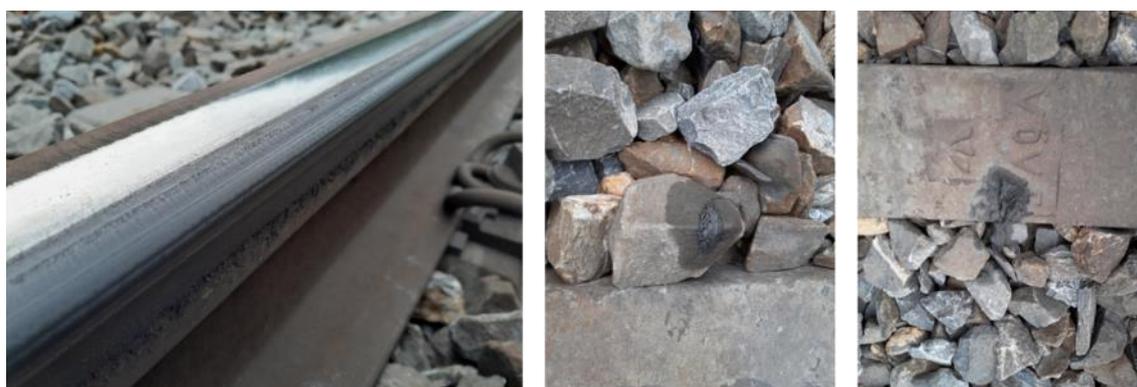
Abbildung 97: Schienenflanke mit einer möglichen Mischung aus SKK und SKS (links), Rückstände von SKK und/oder SKS im Schotterbett (Mitte) und auf der Schwelle (rechts).
