Rapport final sur l'essai d'exploitation SKK sur la ligne Täsch - Zermatt

Maîtrise de système Interaction véhicule - voie métrique

Projet: 2 SKS / SKK

Rapport technique

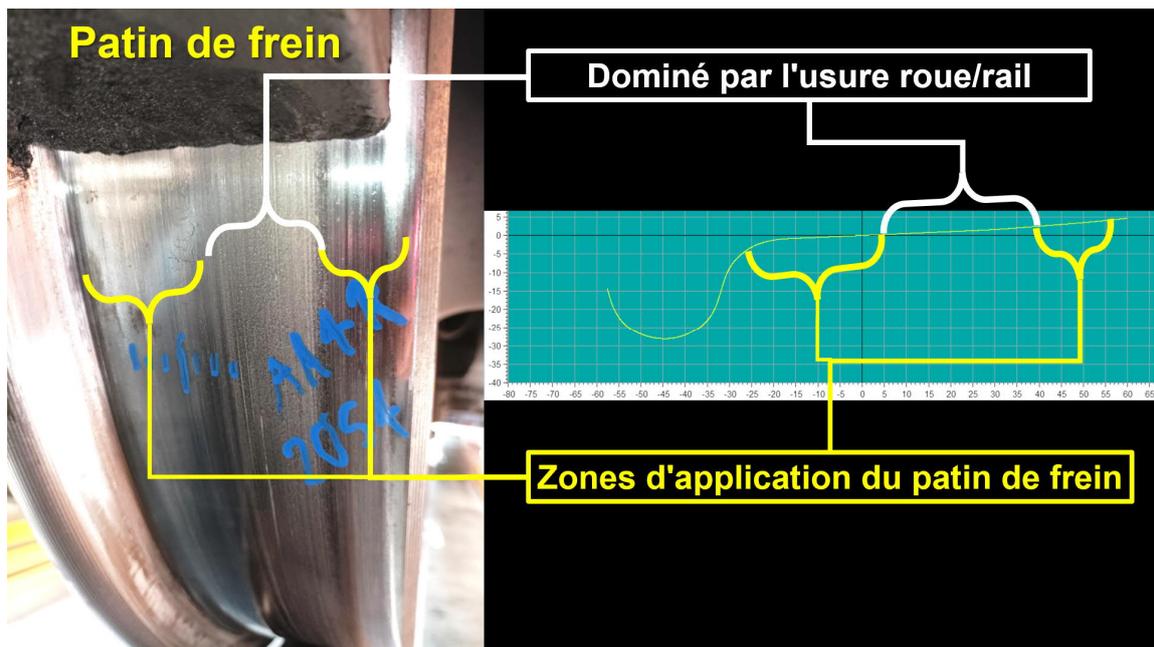
Figure 14: Zones dans le profil transversal des roues et leur origine (sabot de frein CoFren C333)

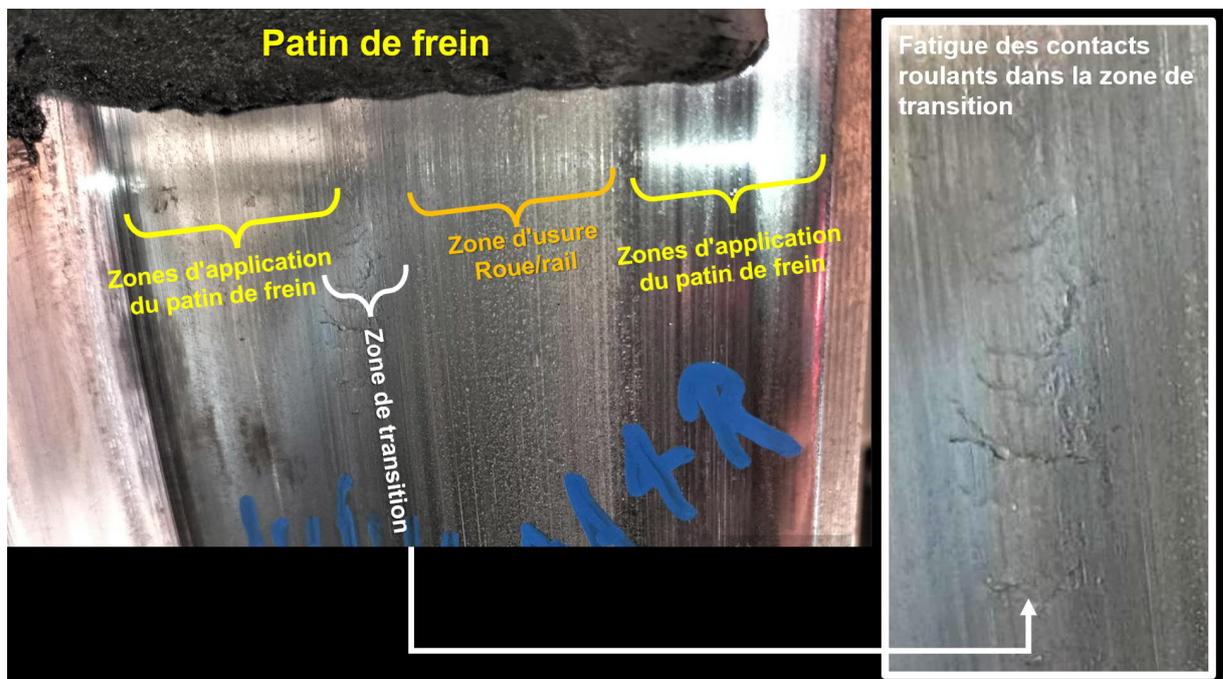
Globalement, la question se pose ici de savoir pourquoi il y a formation de fissures dans la zone observée. De nombreux essais et essais d'exploitation avec des sabots de frein en matériau composite sur les véhicules du transport de marchandises (réduction du bruit par le passage de sabots de frein en fonte grise à des sabots de frein en matériau composite) ont montré que les sabots de frein en fonte grise ne participent guère à l'usure des roues et qu'elles s'adaptent ensuite aux surfaces de roulement des roues en raison d'une forte usure propre. Cependant, il s'est également avéré qu'il existe différentes qualités de sabots de frein en matériau composite. Ces sabots de frein se comportent de manière très résistante à l'usure (favorable à leur durée de vie), mais attaquent ensuite les surfaces de roulement des roues et les usent plus ou moins selon la qualité du sabot de frein. Cela signifie également que, dans certaines circonstances, le profil de la roue s'adapte davantage à la forme du sabot de frein qu'à celle du rail. Cet aspect devrait être examiné de plus près, car on suppose qu'il ait une influence sur le développement des profils de roue et sur les dommages subis par les surfaces de roulement des roues.

Figure 15: Formation de fissures dans la zone de transition entre le sabot de frein (CoFren C333) et la zone d'usure par glissement transversal

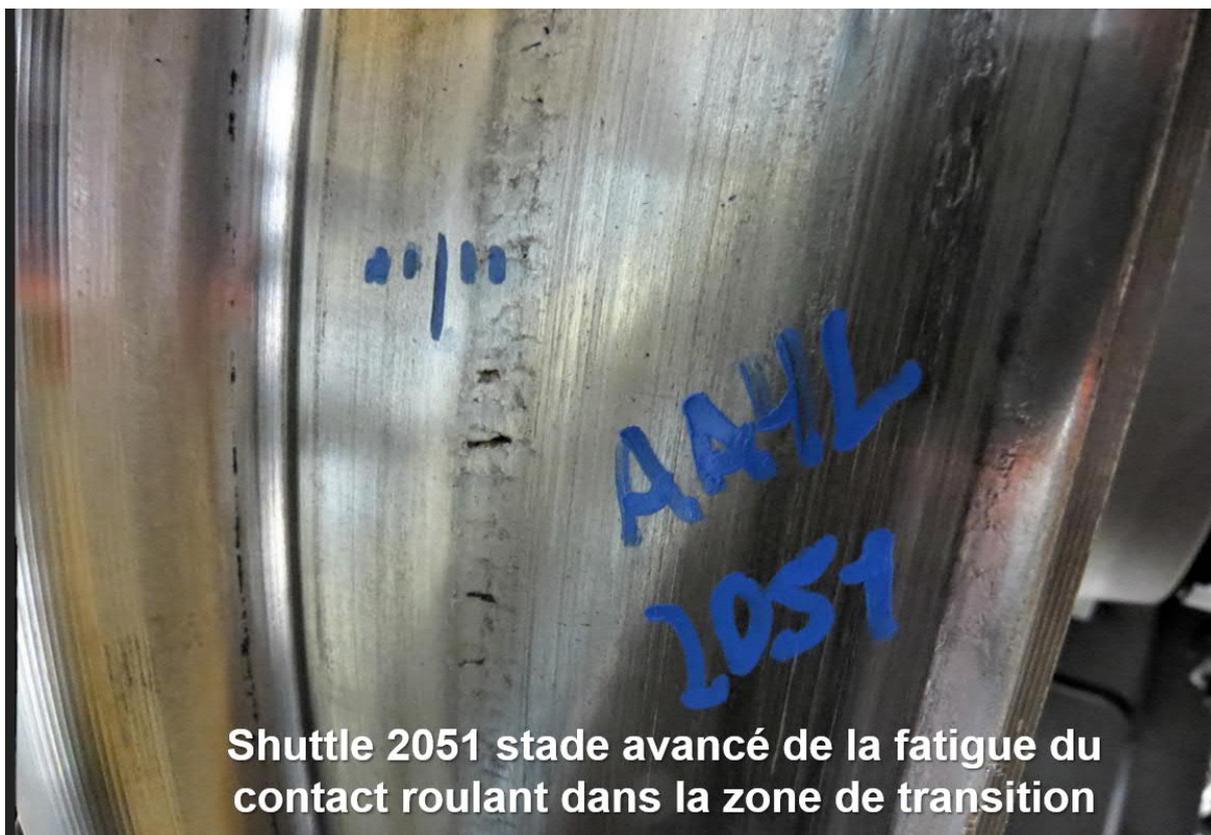
Figure 16: Les fissures dans la zone de transition se sont transformées en légers écailllements

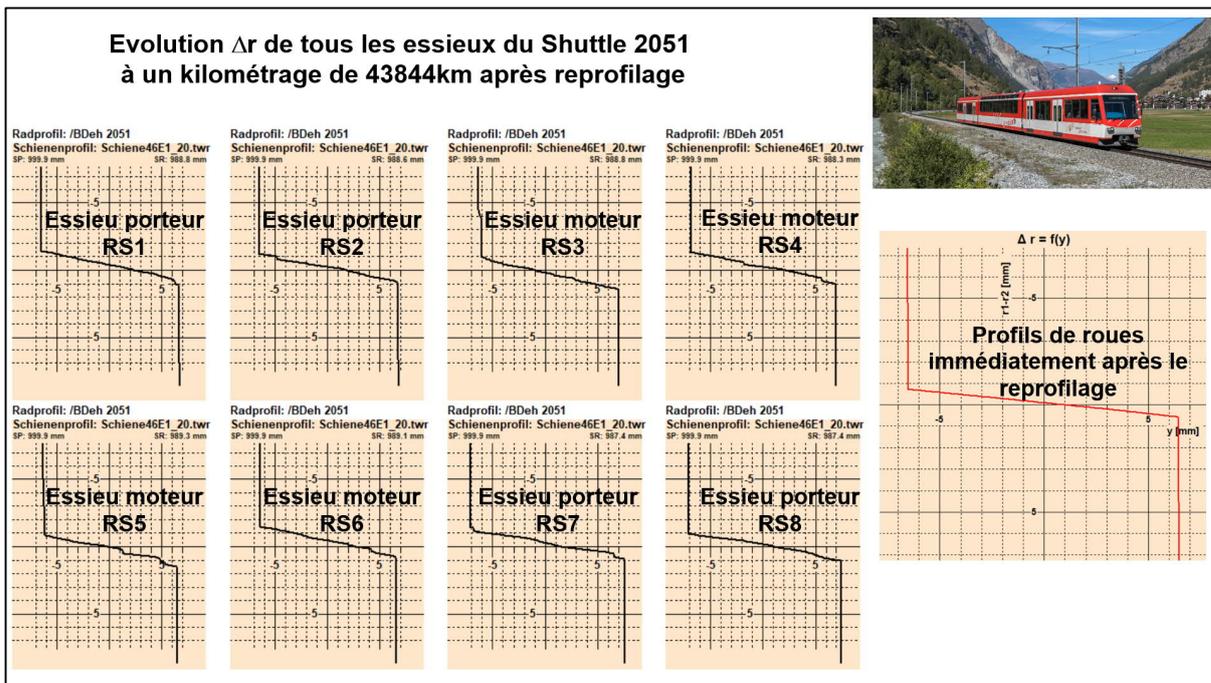
La Figure 17 montre à gauche les profils de Δr de tous les essieux montés de la Navette 2051, 43'844km après reprofilage. Pour comparaison, le côté droit montre l'évolution du profil nominal en exploitation. Cette comparaison démontre, pratiquement aucun changement par rapport au profil nominal. De plus, on constate un comportement identique pour tous les essieux montés. Il faut partir du principe qu'en raison du taux de frottement roue/rail plus faible, dans les courbes plus étroites il n'y a pas d'adaptation des profils de roue aux profils de rail. Il faut également tenir compte du fait que dans la zone contre la gorge, qui est décisive pour l'évolution de la fonction Δr , on suppose qu'une part non négligeable de l'usure est due à l'action des sabots de frein. De plus, lors de l'évolution de la fonction Δr dans les courbes, les roues extérieures menantes sont en contact avec deux points simultanément (cf. Figure 18).

Figure 17: Profil Δr de la Navette 43'844km après reprofilage sur la ligne conditionné Täsch-Zermatt

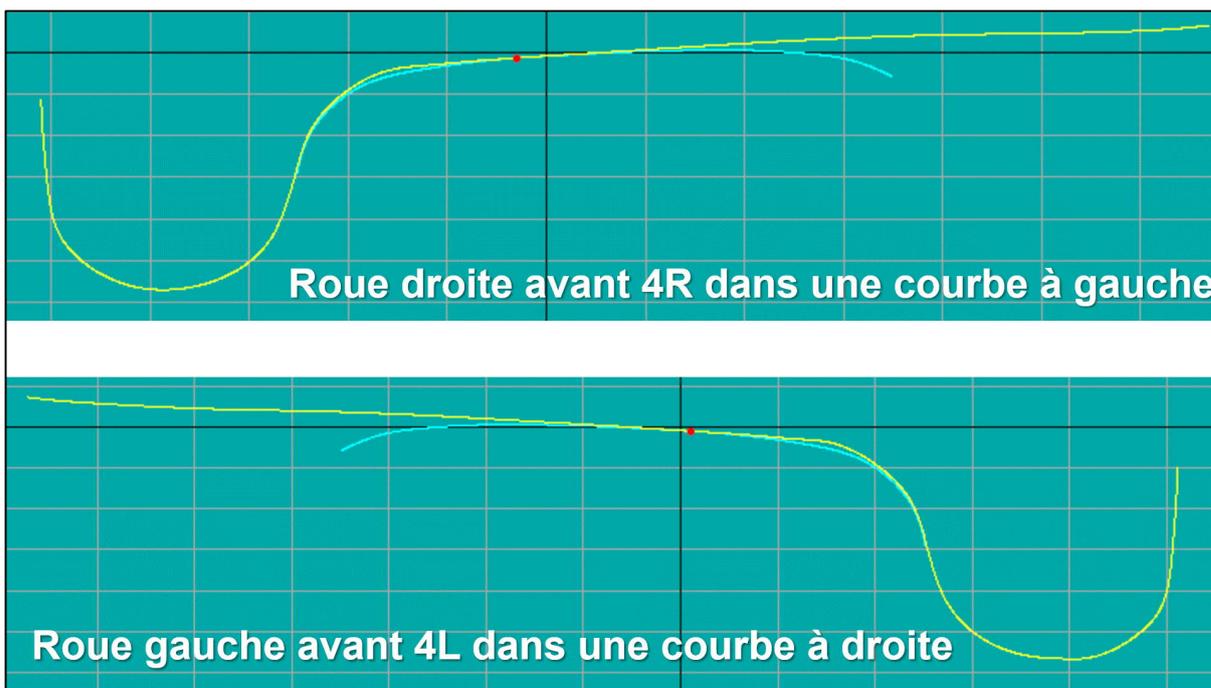
Figure 18: contact en deux points lors de la circulation en courbe, à l'exemple du 4e essieu (essieu moteur) de Figure 17

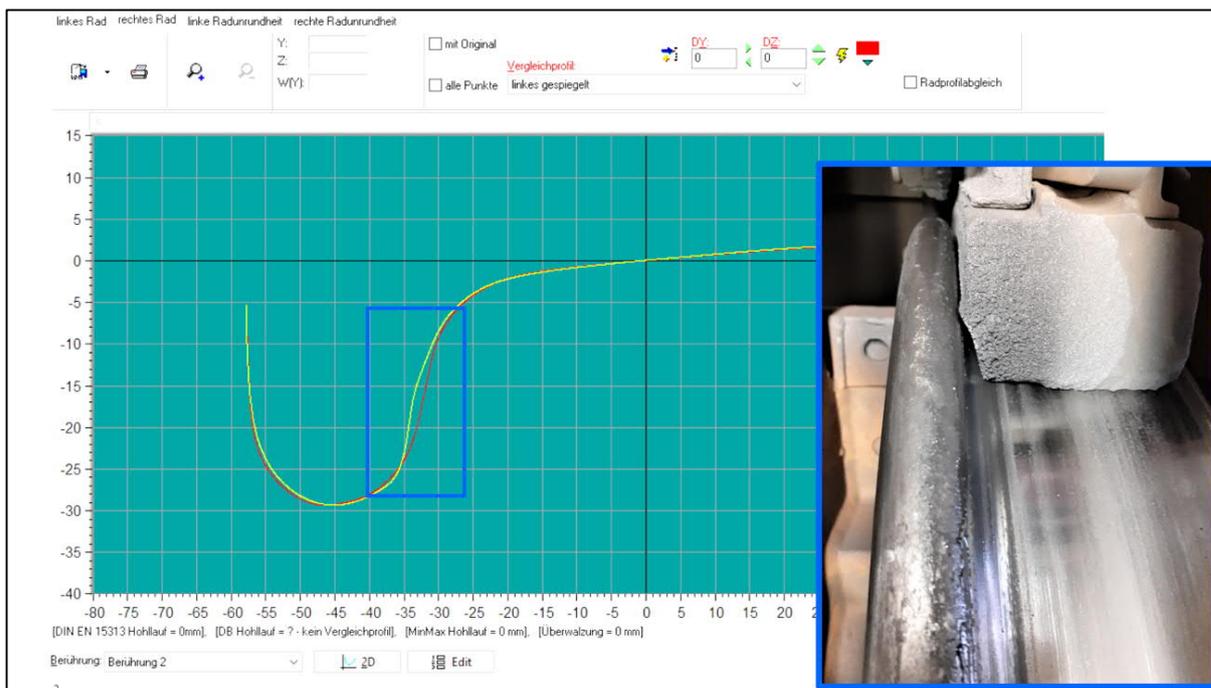
Les discontinuités dont il est question dans ce paragraphe n'ont pas été détectées lors de l'enregistrement des profils de roues ni lors de leur contrôle visuel. Comme ces discontinuités sont également détectables lors de la mesure avec Calipri C42, le personnel de maintenance devrait être sensibilisé à ces phénomènes. Comme les véhicules concernés se trouvaient à Glis sur la fosse au moment de la détection des discontinuités, il a été possible de les observer visuellement sur la base d'indications ciblées et d'images transmises en conséquence, et d'en déterminer les causes sur place. L'interaction roue / sabot de frein, altérée par les sabots de frein, a alors été constatée sous le véhicule.

Figure 22: Discontinuité au niveau du boudin de la roue droite de l'essieu 8 de la Navette 2053

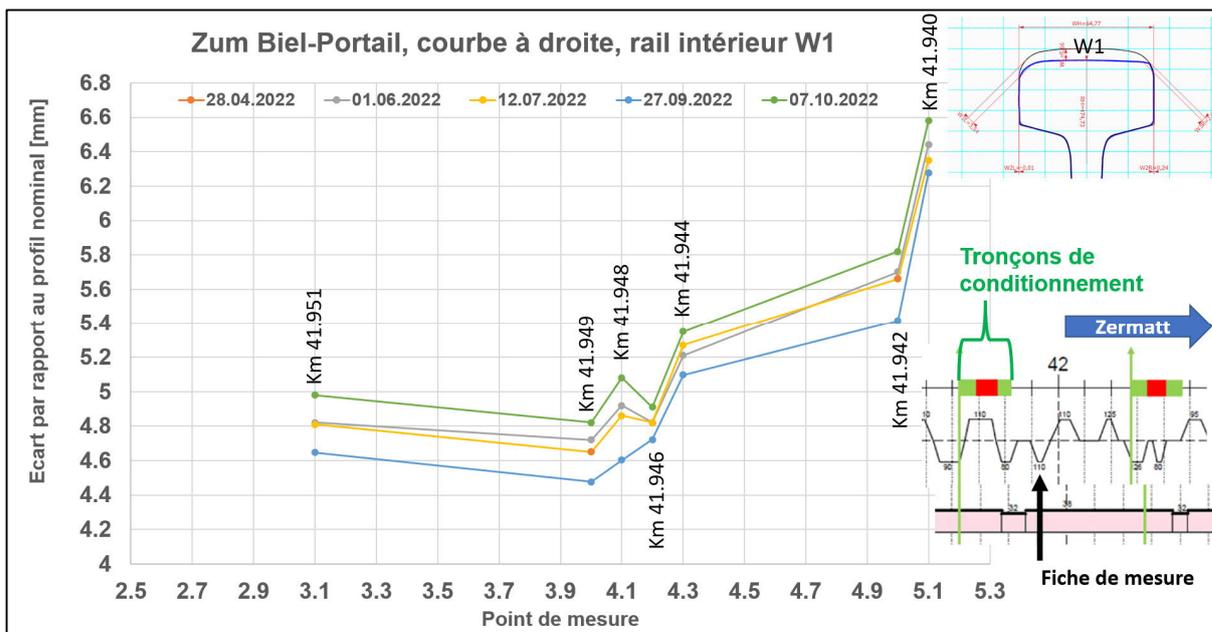
La ligne verte montre d'une part l'écart par rapport au profil nominal et d'autre part l'usure due au meulage des rails après le meulage des rails. Dans l'ensemble, pendant la période d'observation (malgré des températures considérables pendant les mois d'été), l'usure des rails n'est guère mesurable. L'usure due au meulage des rails est légèrement inférieure à 0,2 mm. D'autres résultats d'usure concernant cet courbe sont présentés au chapitre 11.6.1.

Figure 53: Usure du rail W1 Rail intérieur Zum Biel – Portail

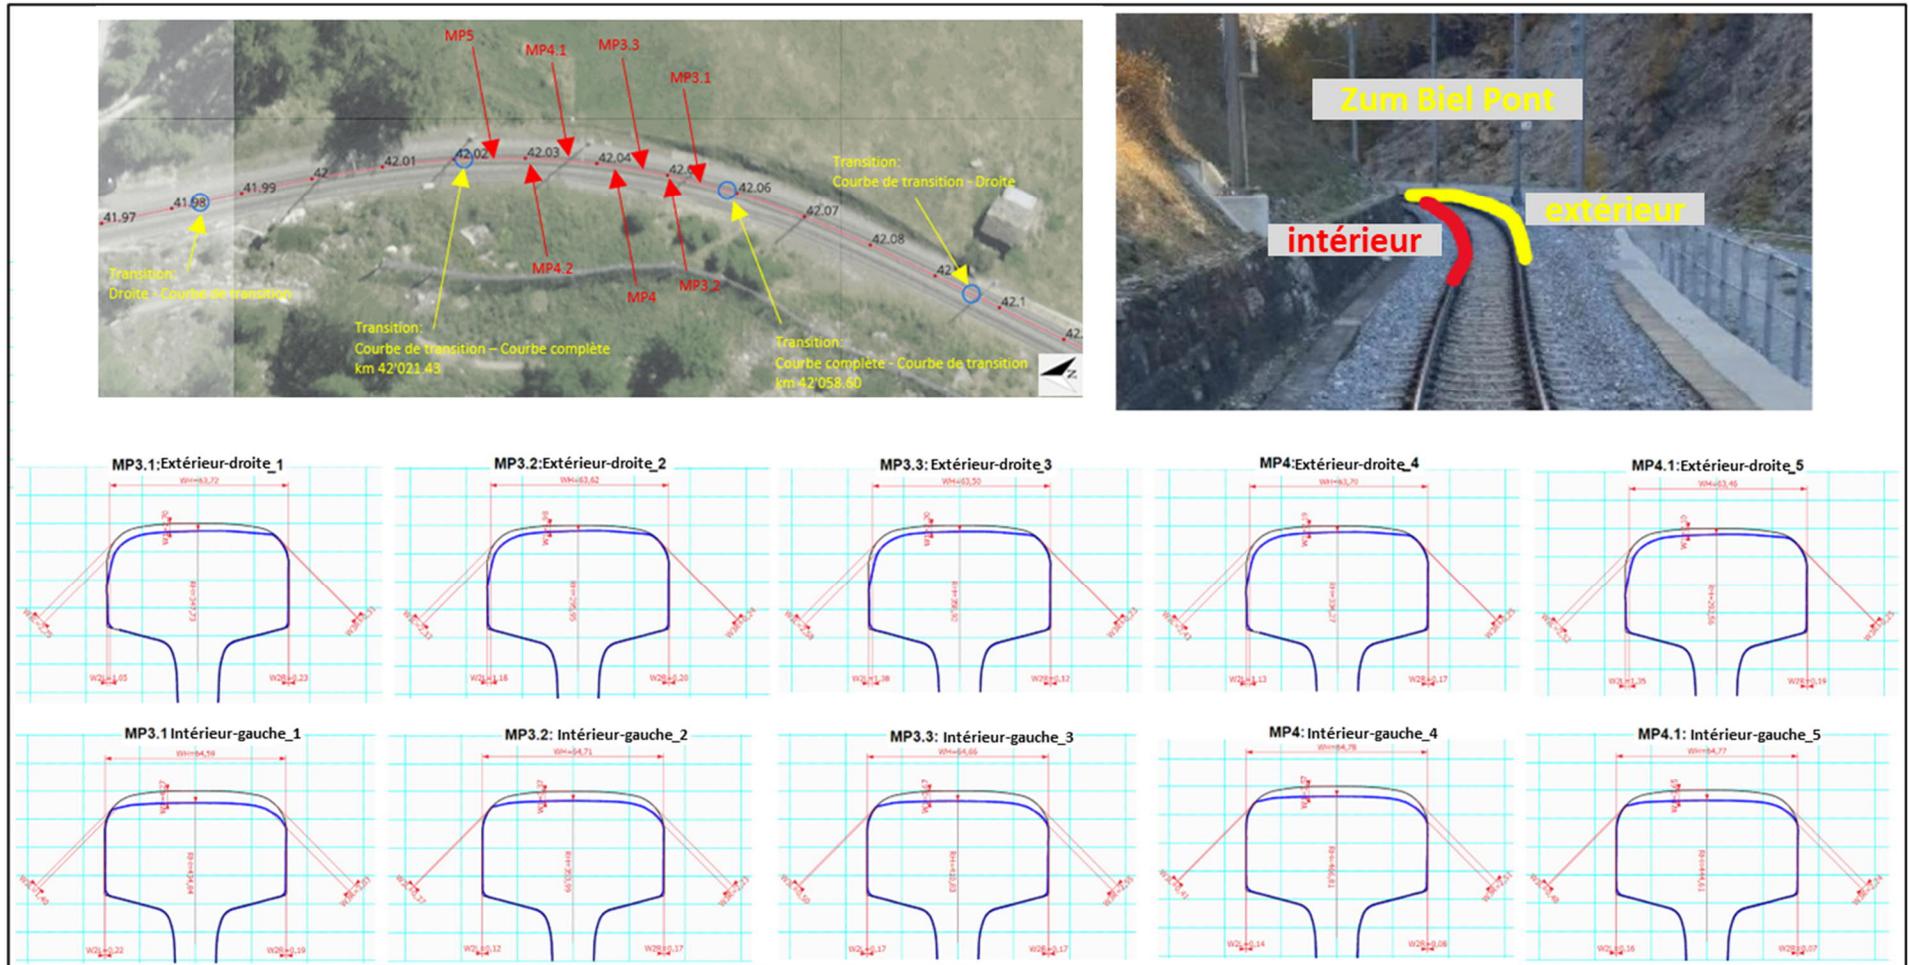
Figure 62: Tendance de l'état d'usure des flancs de rails situés vers le milieu de la voie dans la courbe de Biemme vers le pont.

On peut supposer que le patin du rail s'incruste dans les surfaces des nervures de la plaque de nervure du côté du patin du rail avec l'augmentation de l'usure, ce qui limite la liberté de mouvement du rail sur la cale. Ainsi, en particulier, les cales souples sont contournées et par conséquent les forces de support sont augmentées.
