LO4.1.1 Kurzfristige Lösungen bei Problemen mit erhöhtem Spurkranzverschleiss

Systemführerschaft Interaktion Fahrzeug – Fahrweg Meterspur
Projekt: 3 Grundlagen Rad / Schiene
Modul: 4 Systemische Aspekte Interaktion

Technischer Bericht

ID: RAILPlusSF-00022

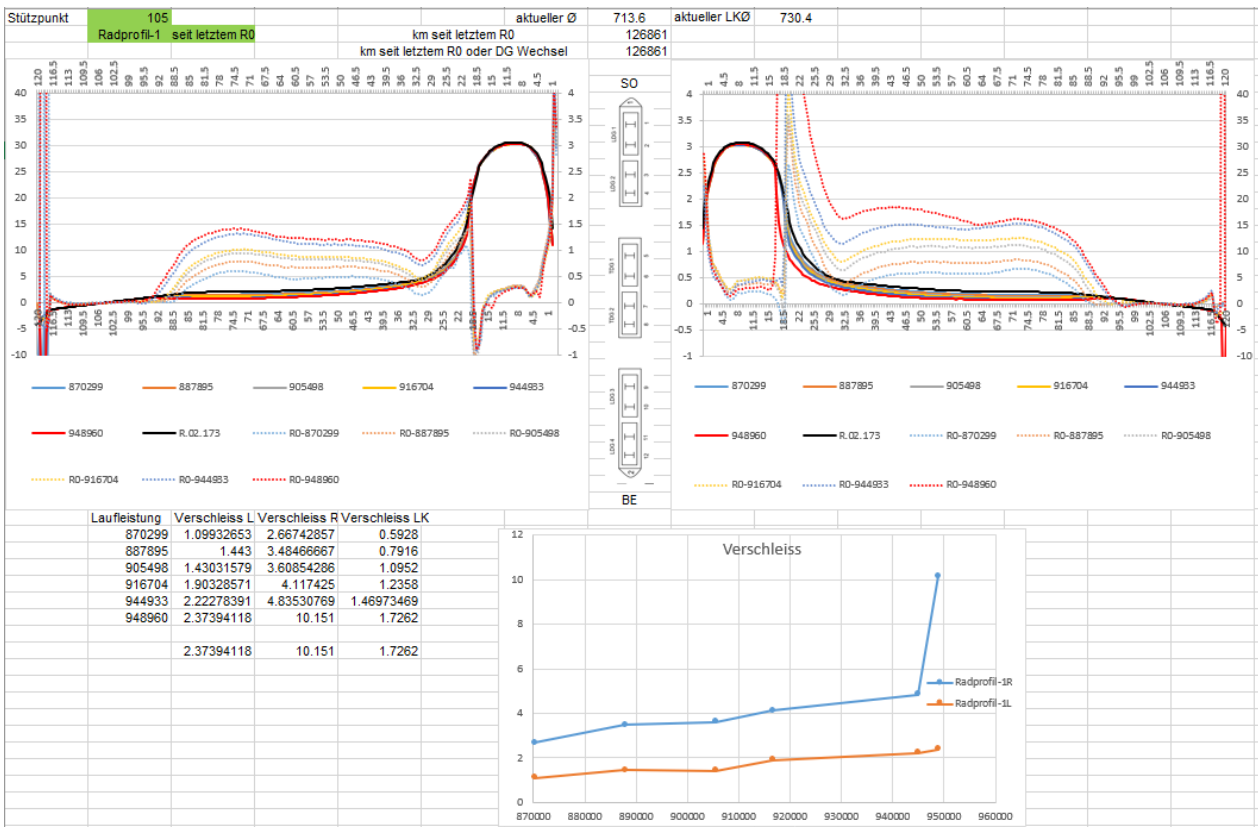
Abbildung 6 Radsatz 1

In Abbildung 6 bis Abbildung 17 sind jeweils, für jeden Radsatz des NEXt 31 mit zwölf Radsätzen, die Entwicklungen der Radprofile dargestellt. Wie zum Beispiel der Abbildung 6 für den ersten Radsatz entnommen werden kann, fand die Reprofilierung vor der ersten Profilmessung bei 870'299 km statt.

Betroffen waren nur die rechten Räder (siehe Abbildung 6 bis Abbildung 17). Es ist bekannt das auf der NExT-Flotte die rechten Spurkränze stärker verschleissen als die linken. Dies kann auf die Depotkurve in Richtung links in Solothurn zurückgeführt werden (R90m). Jedoch war das Ausmass in dieser extremen Ausprägung neu. Die Entwicklung des qR-Masses zeigt auch deutlich die Veränderung bei der Steilheit des Spurkränzes. Die qR-Masse aller rechten Räder des Zuges lagen bei der letzten Messung mit Ausnahme von zwei Rädern unterhalb des Grenzwertes von 4.5mm (Abbildung 20).
