Schlussbericht zur Betriebserprobung SKK auf der Strecke Täsch - Zermatt

Systemführerschaft Interaktion Fahrzeug – Fahrweg Meterspur

Projekt: 2 SKS / SKK

Technischer Bericht

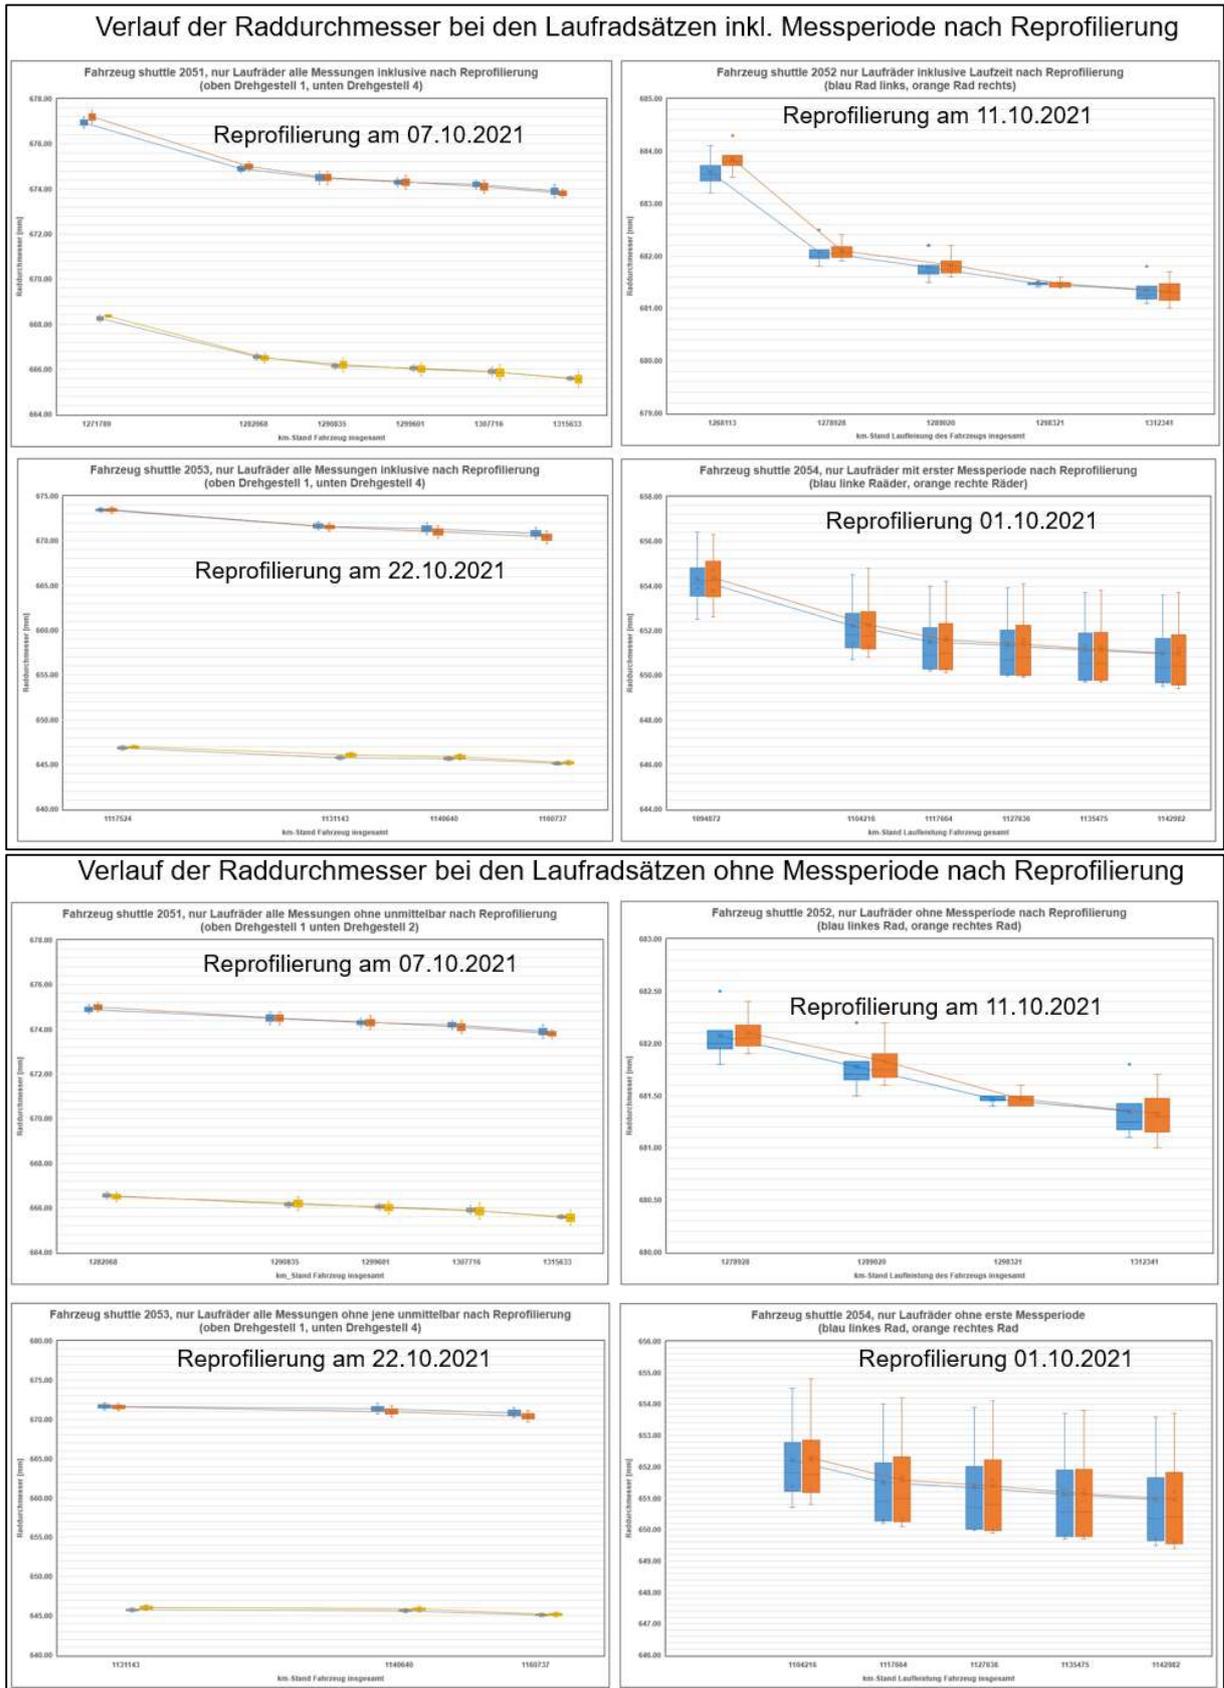
Die Abbildung 10 enthält alle Messungen an den Laufradsätzen oben unter Berücksichtigung der ersten Messperiode und unten alle Messungen ohne diejenigen der ersten Messperiode. Bei allen Fahrzeugen stellt sich insbesondere in der ersten Messperiode (ohne SKK) eine steilere Trendlinie bei der Durchmesserreduktion im Vergleich zu denjenigen in den darauffolgenden Messperioden (mit SKK) ein. Unten in der Abbildung sind zur Verdeutlichung dieses Sachverhaltes die entsprechenden Diagramme ohne Berücksichtigung der ersten Messperiode dargestellt.

Abbildung 10: Verlauf der Raddurchmesser bei den Laufradsätzen inkl. erste Messperiode nach Reprofilierung oben und ohne erste Messperiode nach Reprofilierung unten

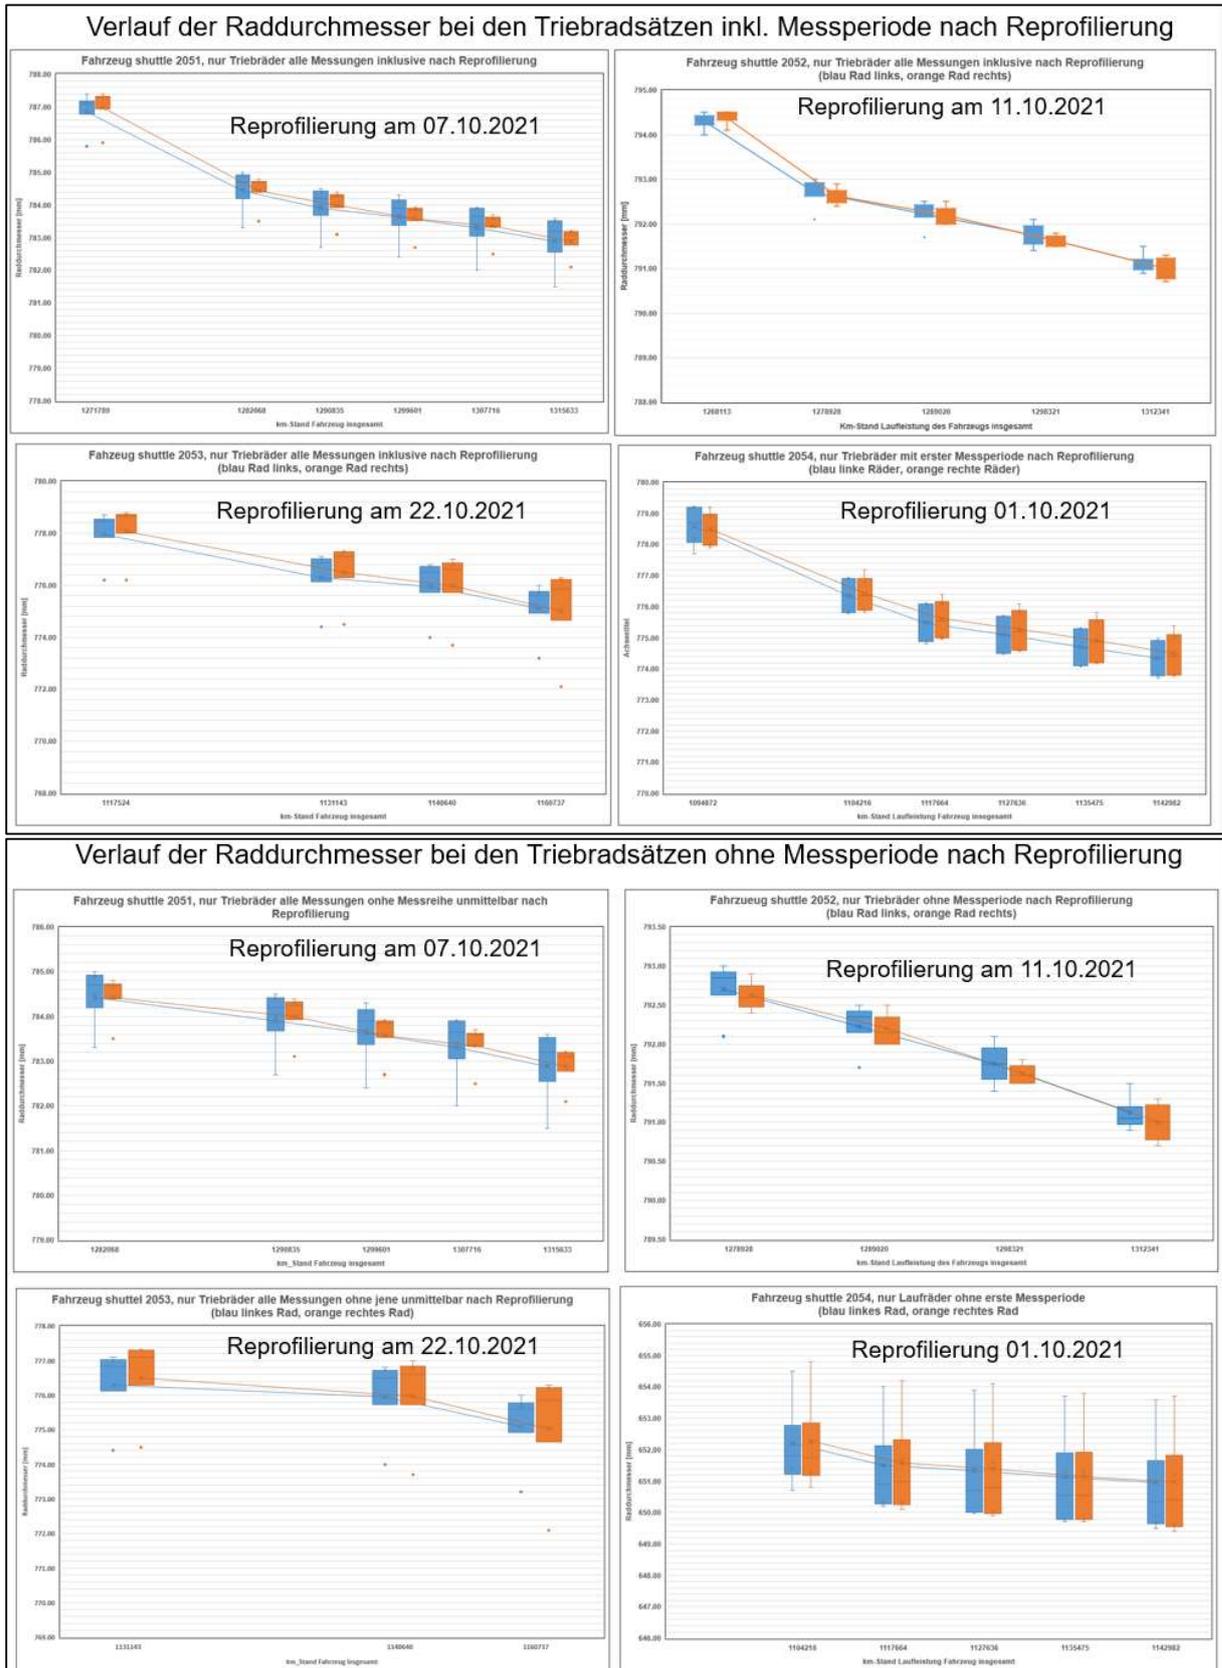
In Abbildung 11 sind die entsprechenden Ergebnisse für die Triebradsätze dargestellt. Es zeigt sich ein mit den Laufradsätzen vergleichbares Verhalten. Ein leicht anderer Trend ist beim Shuttle 2053 in der letzten Messperiode zu beobachten. Diese Messperiode fällt bei diesem Fahrzeug mit dem bei den Reibwertmessungen festzustellenden Anstieg des Reibwertes bei den Tribometer Messungen zusammen (siehe Abbildungen zu den Reibwertmessungen in Kapitel 6.2).

Abbildung 11: Alle Messungen Triebbradsätze ohne erste Messperiode nach Reprofilierung

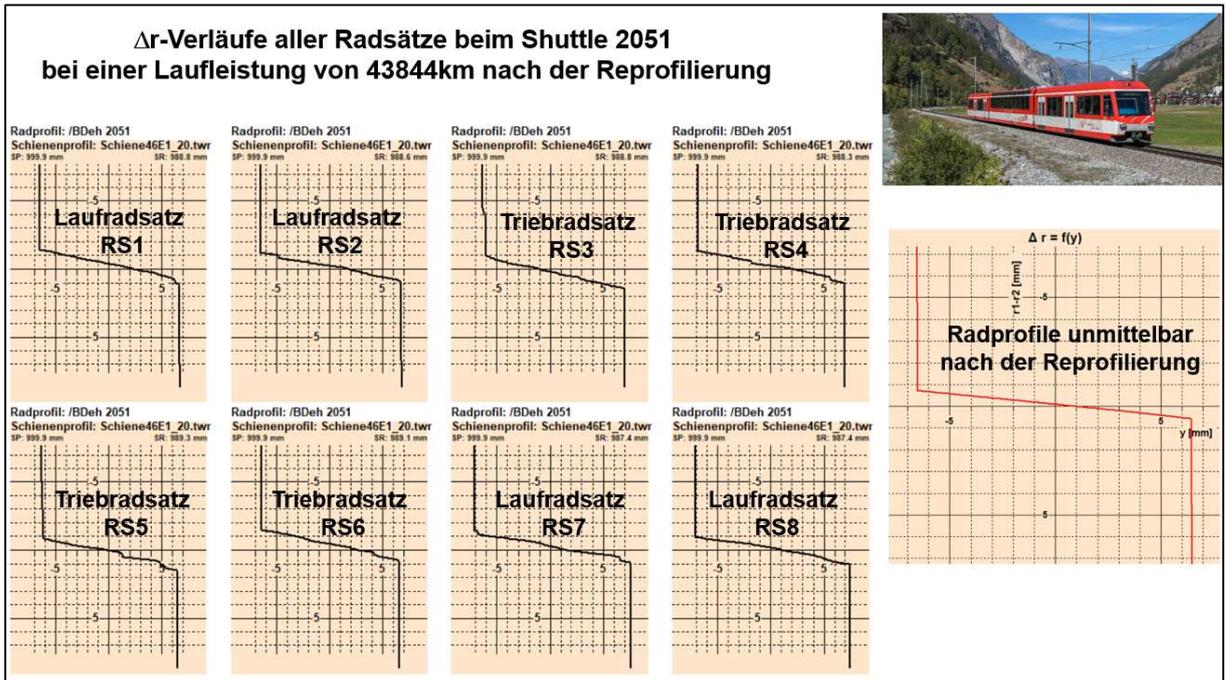
Die Abbildung 17 enthält auf der linken Seite die Δr -Verläufe aller Radsätze des Shuttle 2051 43'844km nach Reprofilierung. Auf der rechten Seite ist der Verlauf beim Nominalprofil für den Vergleich im Betriebseinsatz dargestellt. Aufgrund des Vergleiches ist im Betriebseinsatz kaum eine Veränderung gegenüber dem Nominalprofil festzustellen. Zudem ist bei allen Radsätzen ein deckungsgleiches Verhalten festzustellen. Es muss davon ausgegangen werden, dass durch den geringeren Reibwert Rad / Schiene in den engeren Bögen keine Anpassung der Radprofile an die Schienenprofile erfolgt. Dabei ist auch zu berücksichtigen, dass im Bereich gegen die Hohlkehle, welcher für den Verlauf der Δr -Funktion entscheidend ist, ein nicht unwesentlicher Verschleissanteil durch die Einwirkung der Bremssohlen vermutet wird. Zudem ist bei diesem Verlauf der Δr -Funktion in den Bögen bei den vorlaufenden bogenäusseren Rädern Zweipunktkontakt vorhanden (vgl. Abbildung 18).

Abbildung 17: Δr -Verläufe des Shuttle 43'844km nach Reprofilierung auf konditionierter Strecke Täsch-Zermatt

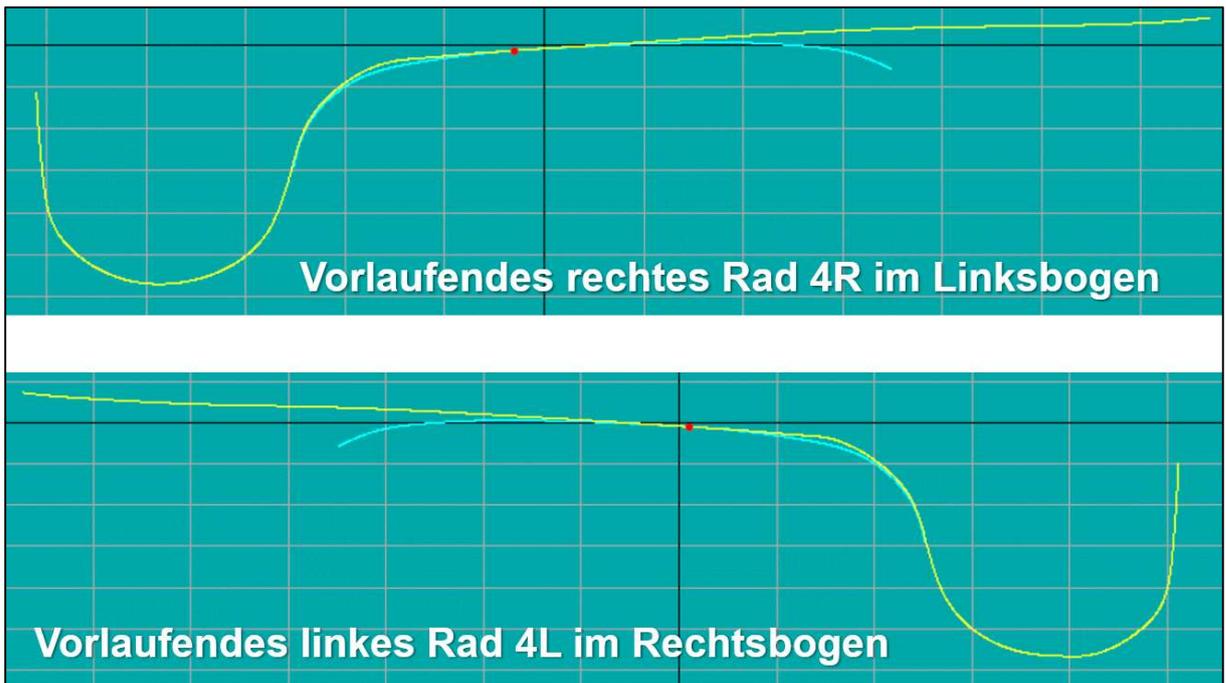
Abbildung 18: Zweipunktberührung bei der Bogenfahrt am Beispiel des 4. Radsatzes (Triebwheelsatz) von Abbildung 17

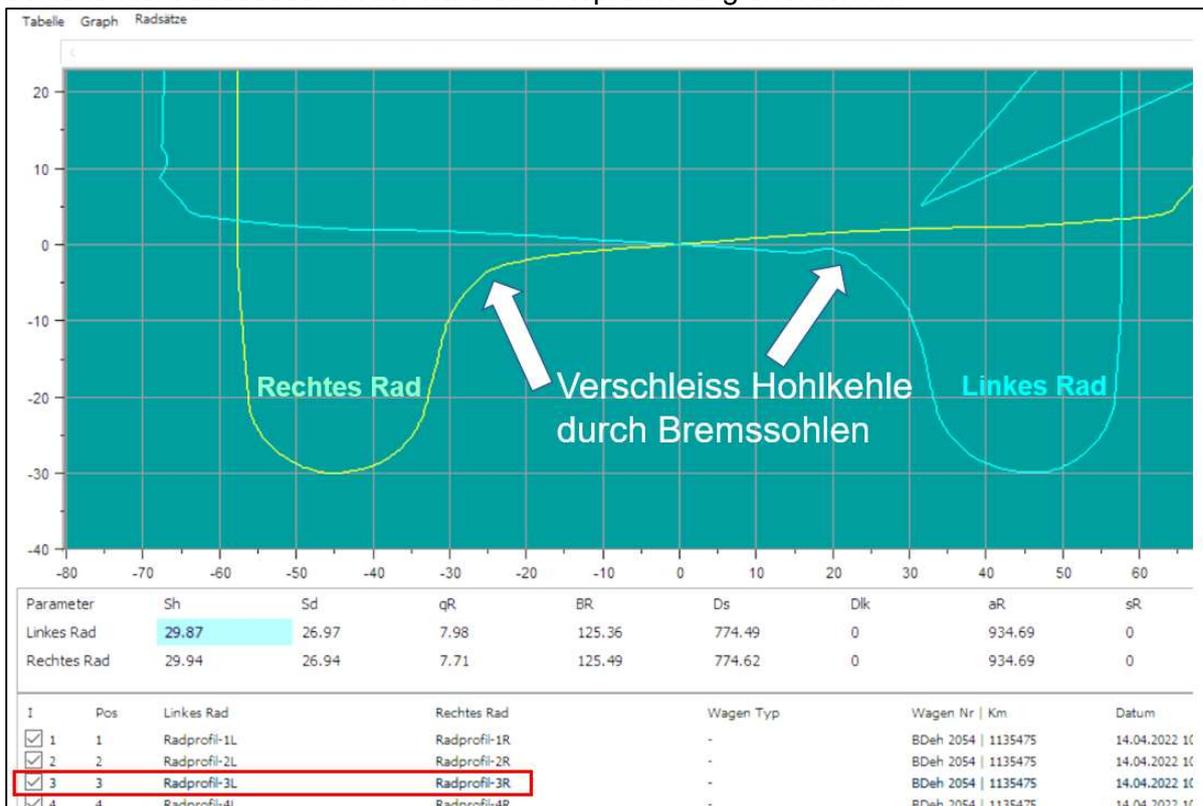
Neben den oben aufgeführten Diskontinuitäten in der Radlauffläche wurden bei mehreren Radsätzen wesentlich ausgeprägtere Diskontinuitäten im Bereich der Hohlkehlen festgestellt. Die Abbildung 19 zeigt eine starke Diskontinuität am linken Rad und eine leichtere am rechten Rad des 3. Radsatzes beim Shuttle 2054. In beiden Fällen sind diese Diskontinuitäten auf die Einwirkung der Bremssohlen zurückzuführen. Die Abbildung 20 zeigt die Auswirkung der Diskontinuität am linken Rad, wenn sich dieses mit der bogenäusseren Schiene in einem Rechtsbogen paaren muss. Die hier entstandene Lücke hat grossen Einfluss auf das Bogenlaufverhalten in allen Trassierungsbereichen und lässt sich durch den Verschleiss von Rad und Schiene nicht ausbessern. Hier wäre eine Reprofilierung erforderlich.

Abbildung 19: Starke Diskontinuität am linken Rad und leichte Diskontinuität am rechten Rad von Radsatz 3 beim Shuttle 2054 (verursacht durch die Interaktion Rad / Bremssohle)

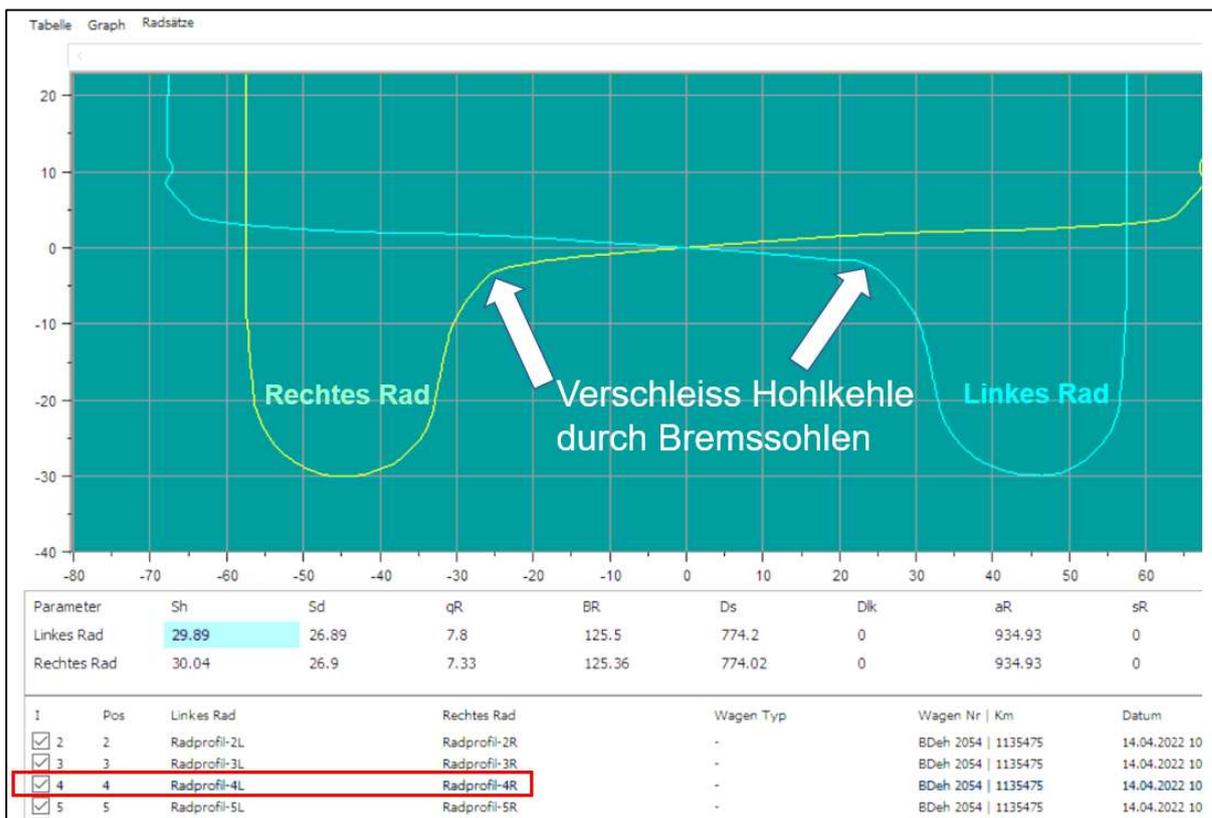
Auch beim 4. Radsatz des Shuttle 2054 zeigen sich leichte Diskontinuitäten im Bereich der Hohlkehlen beider Räder (Abbildung 21). Auch diese wirken sich auf den Bogenlauf aus und sind auf die Interaktion Rad / Bremssohle zurückzuführen.

Abbildung 21: Leichte Diskontinuitäten bei beiden Rädern des Radsatzes 4 im Bereich der Hohlkehle (verursacht durch die Interaktion Rad / Bremssohle)

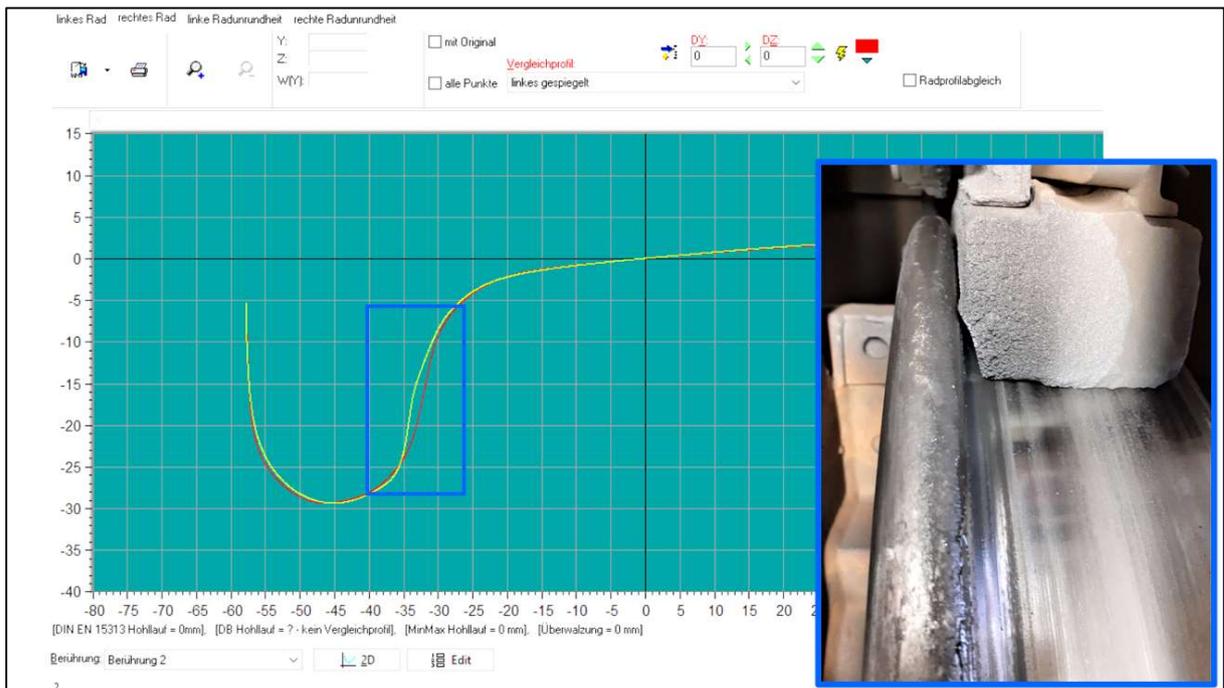
Abbildung 22 zeigt eine durch den Bremsklotz erzeugte Diskontinuität an der Spurkranzflanke des rechten Rades beim 8. Radsatz des Shuttle 2053. Das rechte Rad ist in der Abbildung in gelber Farbe dargestellt. Das linke Rad desselben Radsatzes ist in roter Farbe gespiegelt dargestellt. Beim linken Rad ist keine Diskontinuität erkennbar. Die Diskontinuität hat keinen Einfluss auf das Bogenlaufverhalten. Gemäss dem einschlägigen Regelwerk sind jedoch Diskontinuitäten in diesem Bereich der Spurkranzflanke nicht zulässig. Dieser Aspekt wird im Rahmen der Arbeiten des Projektes P3 vertieft betrachtet.

Abbildung 22: Diskontinuität am Spurkranz des rechten Rades von Radsatz 8 beim Shuttle 2053

Die in diesem Abschnitt behandelten Diskontinuitäten sind weder bei der Erfassung der Radprofile noch bei deren visueller Kontrolle entdeckt worden. Da diese Diskontinuitäten auch bei der Calipri C42 – Messung erkennbar sind, müsste das Instandhaltungspersonal hinsichtlich solcher Erscheinungen sensibilisiert werden. Da sich zum Zeitpunkt des Erkennens der Diskontinuitäten die entsprechenden Fahrzeuge in Glis auf der Grube befanden, konnten diese aufgrund gezielter Hinweise und entsprechend übermittelten Bildern visuell beobachtet und deren Ursachen vor Ort abgeklärt werden. Dabei wurde unter dem Fahrzeug die durch die Bremssohlen beeinträchtigte Interaktion Rad / Bremssohle festgestellt.

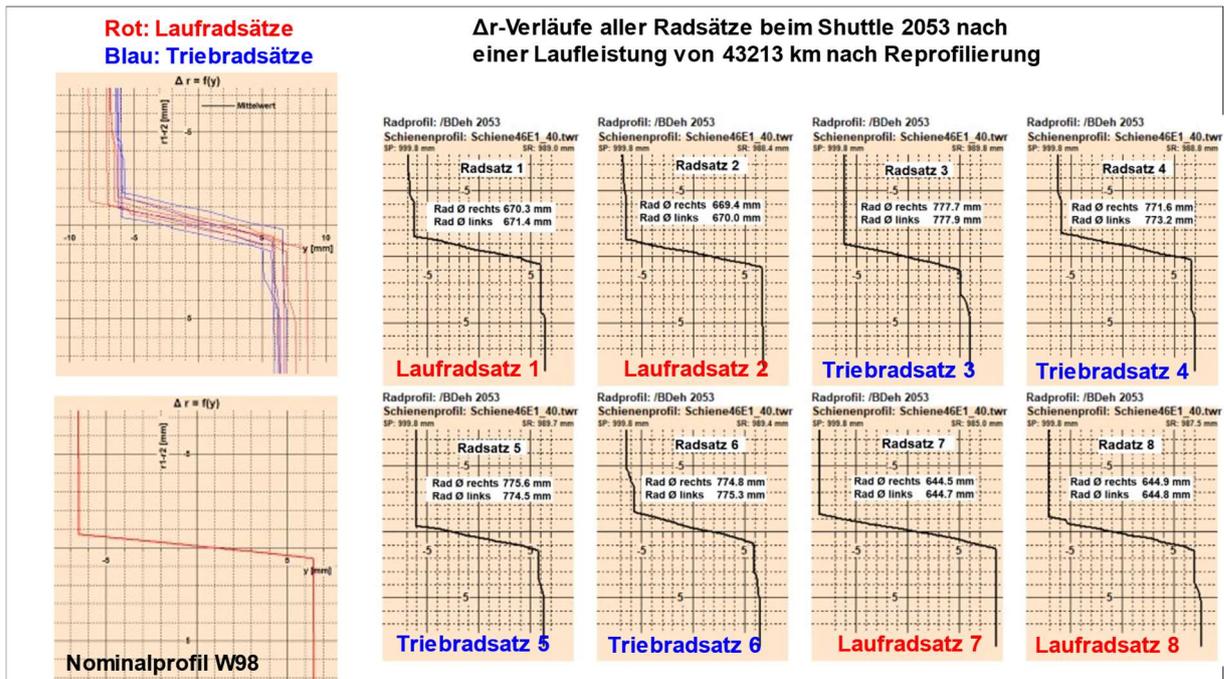
Die Abbildung 23 zeigt die Δr -Funktionen aller Radsätze bei Shuttle 2053 nach einer Laufleistung von 43'213km nach Reprofilierung. Auf der rechten Seite sind alle Verläufe dargestellt und links oben der Vergleich zwischen allen Laufradsätzen (rot) und Triebradsätzen (blau). Unten links ist der Verlauf beim Nominalprofil W98 dargestellt. Grundsätzlich ergeben sich daraus die folgenden Feststellungen:

Abbildung 23: Rollradiendifferenzen Δr beim Shuttle 2053, 43213km nach Reprofilierung

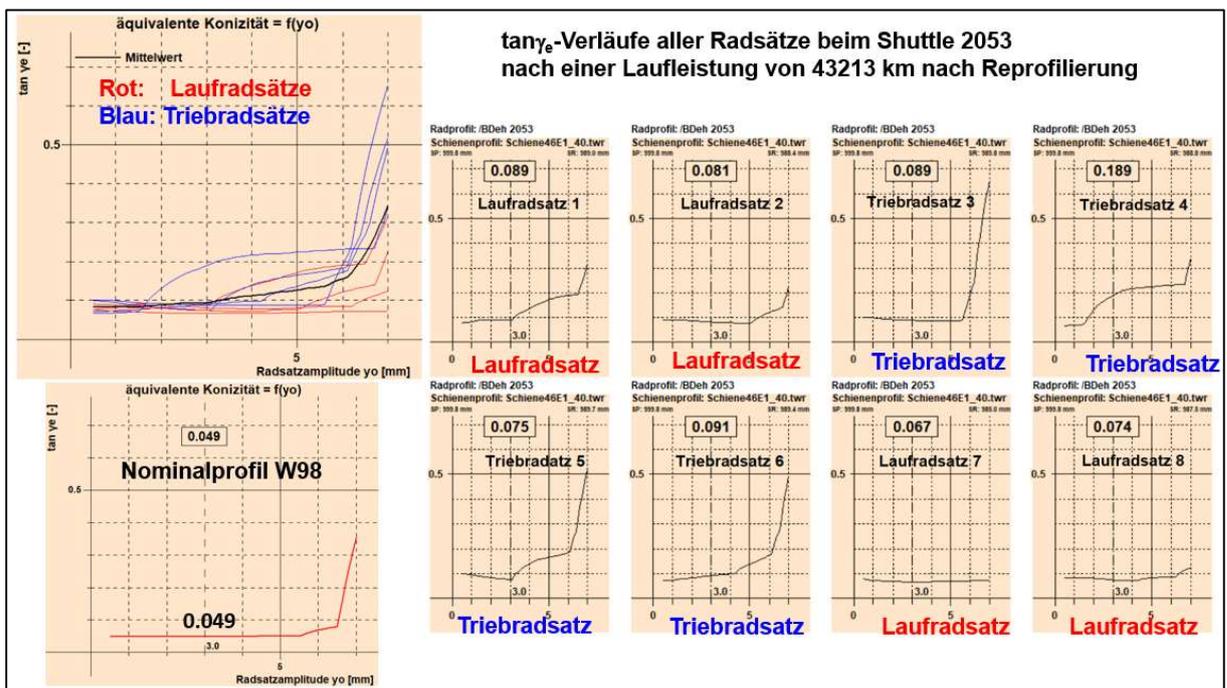
Abbildung 24 zeigt die $\tan\gamma_e$ -Funktionen aller Radsätze bei Shuttle 2053 nach einer Laufleistung von 43'213km nach Reprofilierung. Auf der rechten Seite sind alle Verläufe dargestellt und links oben der Vergleich zwischen allen Laufradsätzen (rot) und Triebradsätzen (blau). Unten links ist der Verlauf beim Nominalprofil W98 dargestellt. Obschon diesbezüglich aus wissenschaftlicher Sicht unterschiedliche Lehrmeinungen vertreten werden, wird bei der Interpretation der Wert der äquivalenten Konizität bei einer Radsatzamplitude von 3mm verwendet. Grundsätzlich ergeben sich daraus die folgenden Feststellungen:

- Bis zu einer Radsatzamplitude von 3mm verlaufen die Funktionen bei 7 von 8 Radsätzen gleich und ohne erwähnenswerte Streuungen.
- Der Triebradsatz 4 weicht von dieser Tendenz ab. Der Grund dafür liegt in der grösseren Abweichung der Durchmesser der beiden Räder desselben Radsatzes. In der Folge liegt die äquivalente Konizität bei diesem Radsatz etwas mehr als doppelt so hoch im Vergleich zu den übrigen Radsätzen.
- Bei den übrigen Radsätzen hat sich die äquivalente Konizität gegenüber dem Nominalprofil verdoppelt. Dies deutet darauf hin, dass das Nominalprofil im Betriebseinsatz verändert wird. Dieser Sachverhalt wird damit durch die beiden Funktionsverläufe Δr und $\tan\gamma_e$ bestätigt.

Abbildung 24: Äquivalente Konizität $\tan\gamma_e$ Shuttle 2053, 43'213km nach Reprofilierung

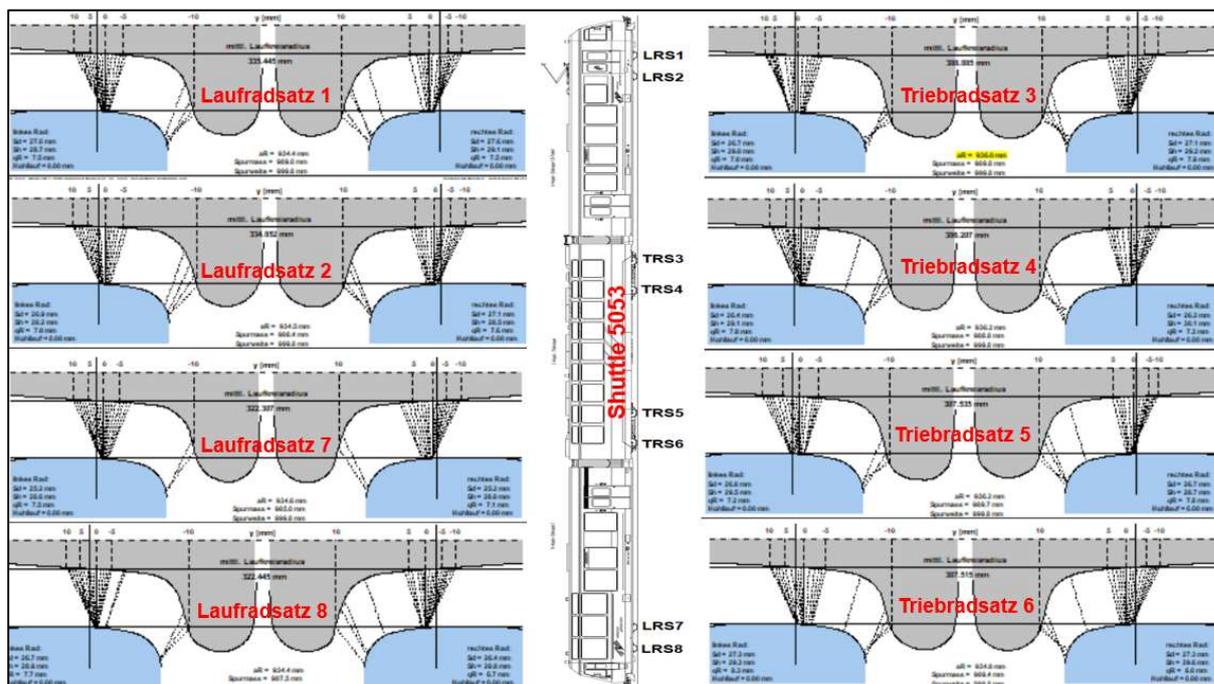
Abbildung 25 zeigt die Berührungspunktzuordnungen zwischen Rad und Schiene aller Radsätze bei Shuttle 2053 nach einer Laufleistung von 43'213km nach Reprofilierung und Abbildung 26 diejenige mit dem Nominalprofil W98. Insgesamt gilt sowohl für die Radprofile aus dem Betriebseinsatz der Betriebserprobung als auch für das Nominalprofil:

- Die mittige Lage des Radsatzes im Gleiskanal ist bei den Radprofilen des Betriebseinsatzes im Vergleich zum Nominalprofil leicht in Richtung der Gleismitte verschoben, was einerseits das höhere Δr beim Knick der Δr -Funktion und damit das höhere $\tan \gamma_e$ bei den Radsätzen des Betriebseinsatzes gegenüber dem Nominalprofil erklärt.

- Bei einzelnen Rädern des Betriebseinsatzes stellen sich erste Berührungspunkte im Bereich der Hohlkehle ein. Dies und weitere Merkmale deuten darauf hin, dass das Nominalprofil im Betriebseinsatz verändert wird.

Abbildung 25: Berührungspunktzuordnung beim Shuttle 2053, 43213km nach Reprofilierung

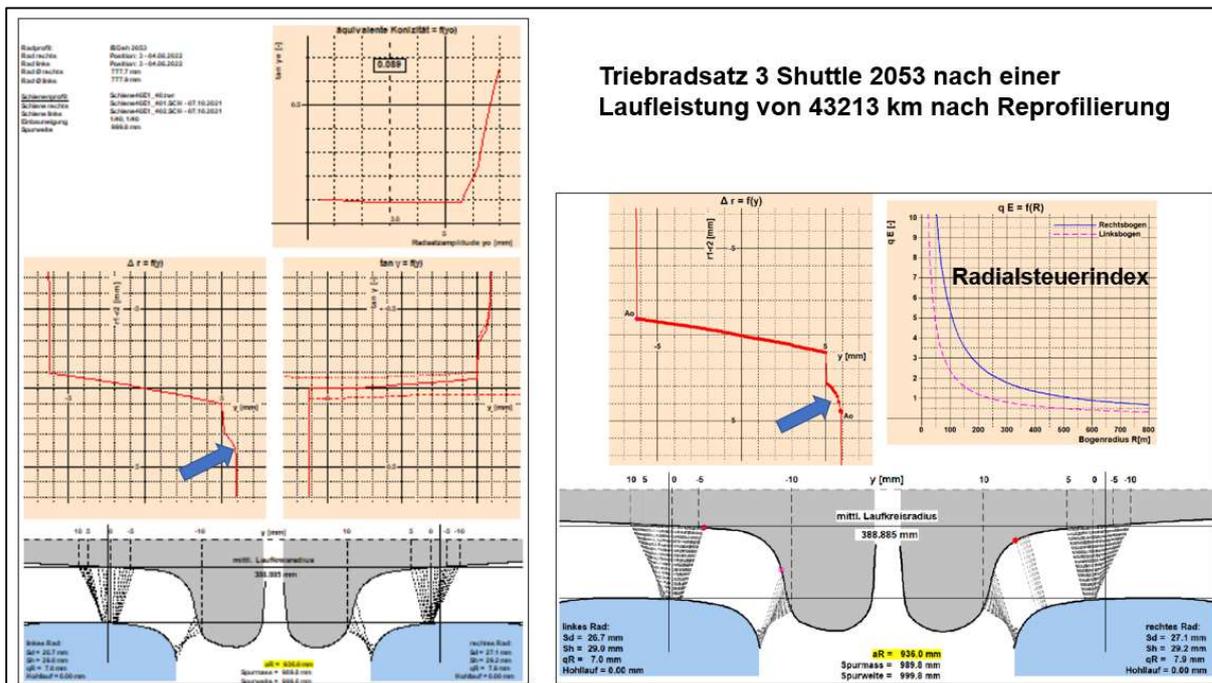
Abbildung 27: Besondere Merkmale bei der Δr -Funktion und Auswirkungen auf den Radialsteuerungsindex

Abbildung 27 zeigt eine der Veränderungen in der Δr -Funktion im Betriebseinsatz und deren Auswirkung auf den Radialsteuerungsindex am Beispiel des Triebbradsatzes 3 des Shuttle 2053. Beim rechten Rad hat sich im Steilast der Δr - Funktion ein Sattel ausgebildet. Falls dieser stabil angefahren werden kann (durch Nachweisrechnungen aufzuzeigen) wäre ab einem Bogenhalbmesser von 250m eine Selbststeuerung des Radsatzes im Linksbogen möglich. Am linken Rad wäre dies ab einem Bogenhalbmesser von 550m möglich. Auch dieses Beispiel zeigt, dass sich die Radprofile im für den Bogenlauf günstigen Bereich zu verändern versuchen aber dieser Prozess noch in keiner Weise abgeschlossen ist. Es ist davon auszugehen, dass der geringe Reibwert den Prozess der Veränderung der Radprofile wesentlich beeinträchtigt. Allenfalls spielt hier auch die Interaktion Rad / Bremssohle als «Spielverderber» eine nicht unwesentliche Rolle.

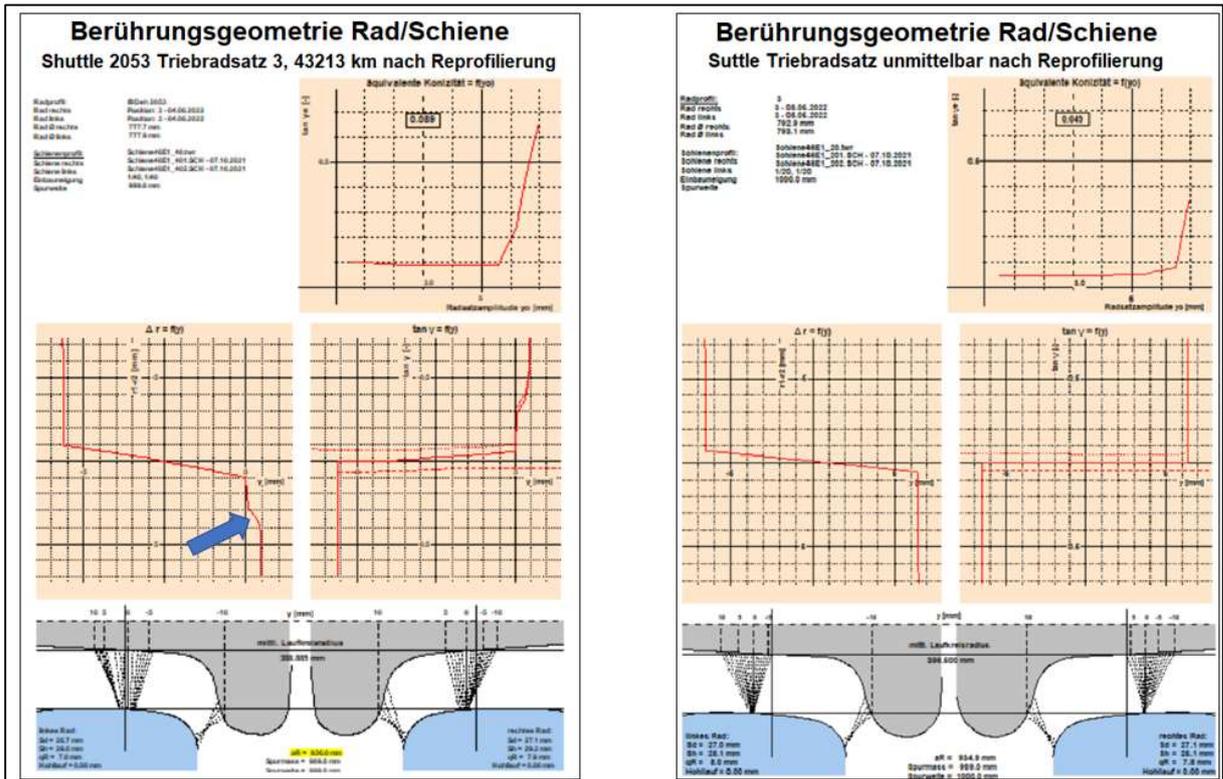
Abbildung 28: Vergleich aller berührungsgeometrischen Funktionen bei Radprofilen aus dem Betriebseinsatz mit dem Nominalprofil W98

In der Abbildung 28 sind nochmals die wesentlichen Unterschiede der Radprofile eines repräsentativen Radsatzes aus der Betriebserprobung Täsch-Zermatt (hier Triebradsatz 3 Shuttle 2053) und des Nominalprofils W98 auf dargestellt. Obschon die Unterschiede noch gering sind, zeigen sie trotzdem eine Tendenz in die Richtung einer Verschleissanpassung. Um dies jedoch zu erhärten sind weitere Untersuchungen, vor allem mit grösseren Stichproben und vor allem mit realen Schienenprofilen erforderlich. Sollen jedoch Veränderungen an den Radprofilen sichtbar gemacht werden, so sollte wenigstens einer der beiden Berührpartner nicht verändert werden.

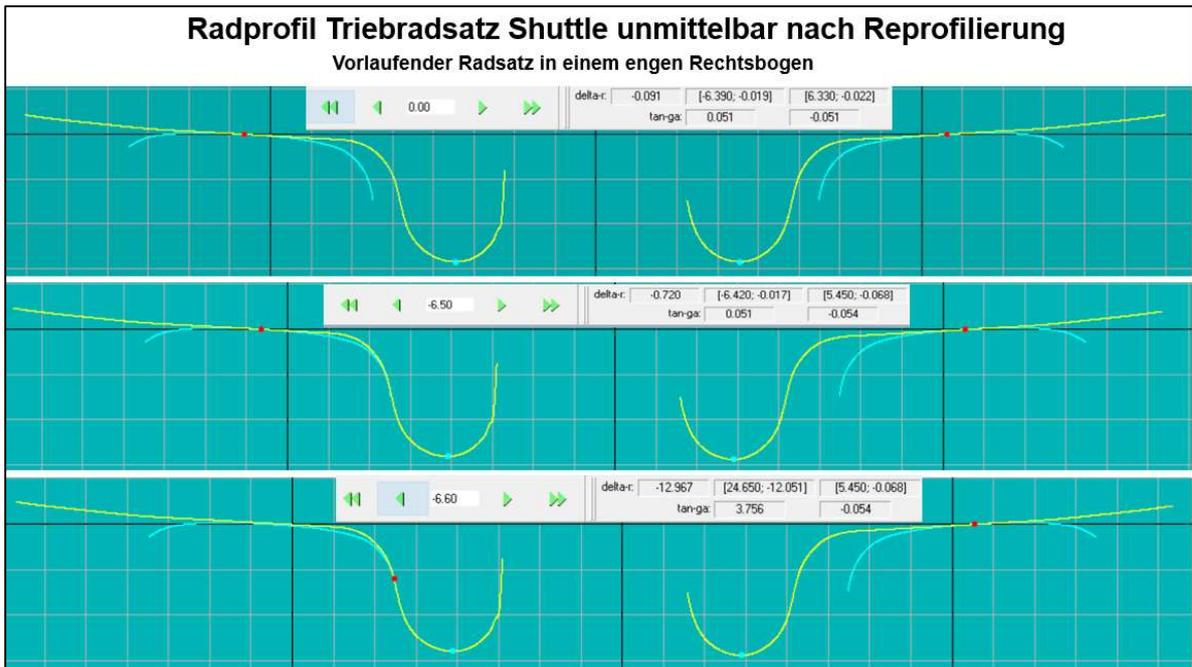
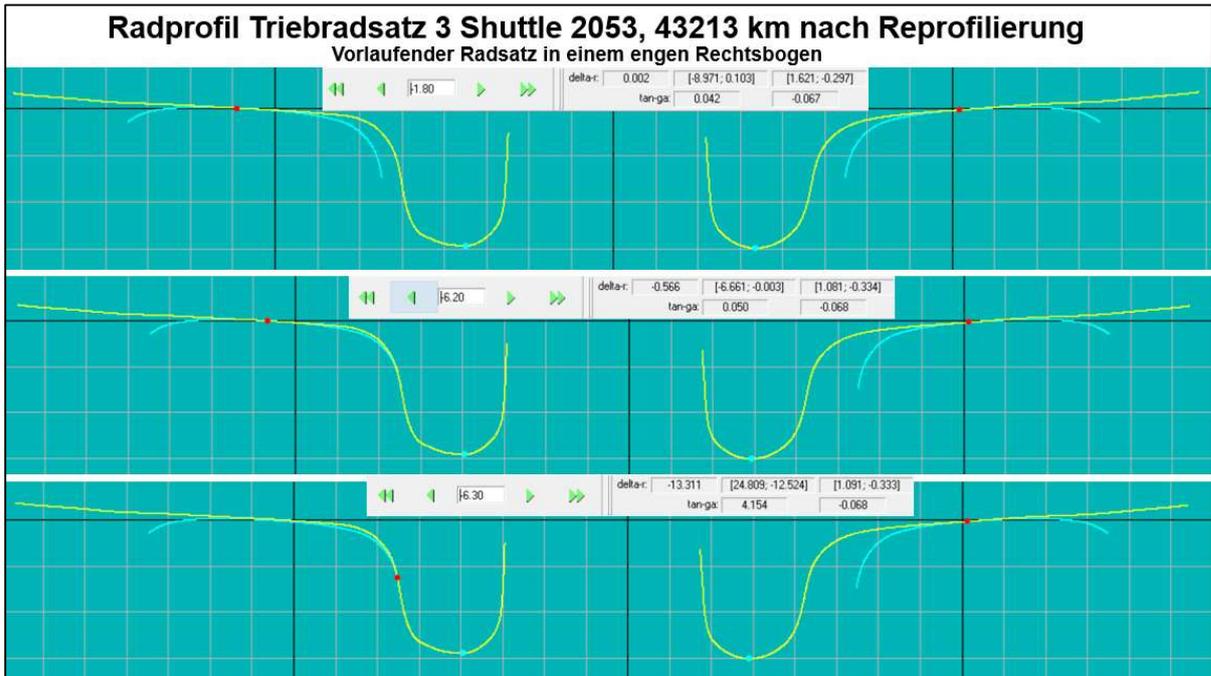
Im Rechtsbogen müssen in beiden Fällen (Abbildung 29 und Abbildung 30) die Radsätze eine sehr weite Lücke überspringen und landen im Steilast des Spurkranzes. Der Radsatz wird in dieser Zone auch bei sehr hohen Fliehkräften nicht beharren können und in der Folge den Bogen in zwei Berührungspunkten befahren.

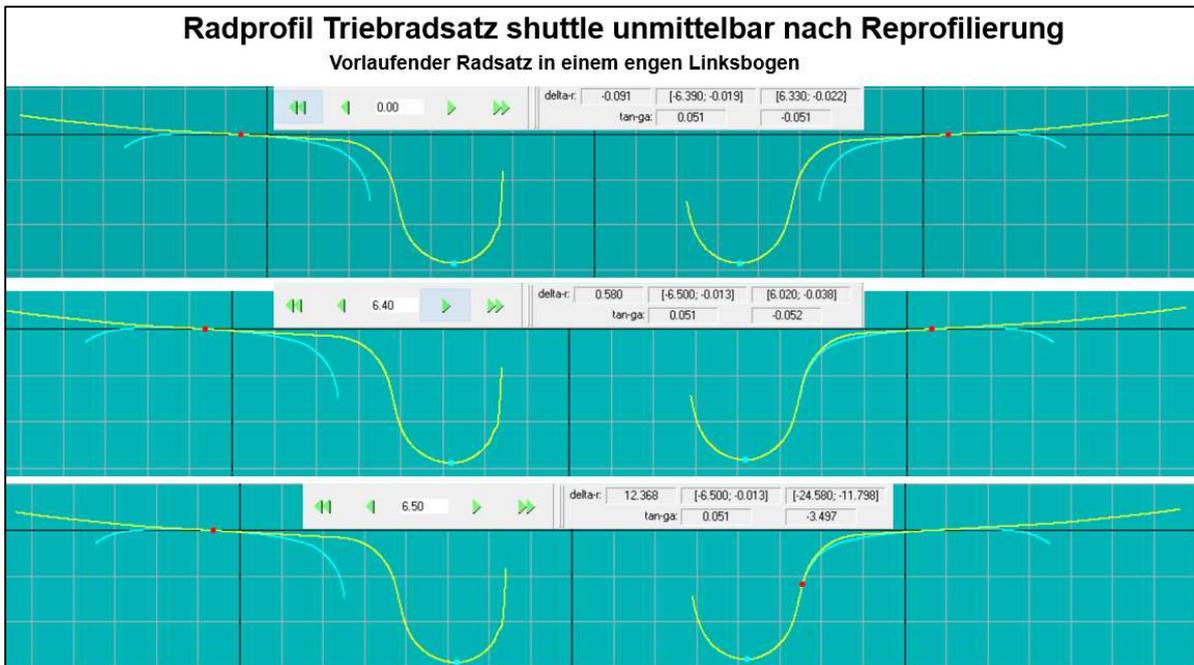
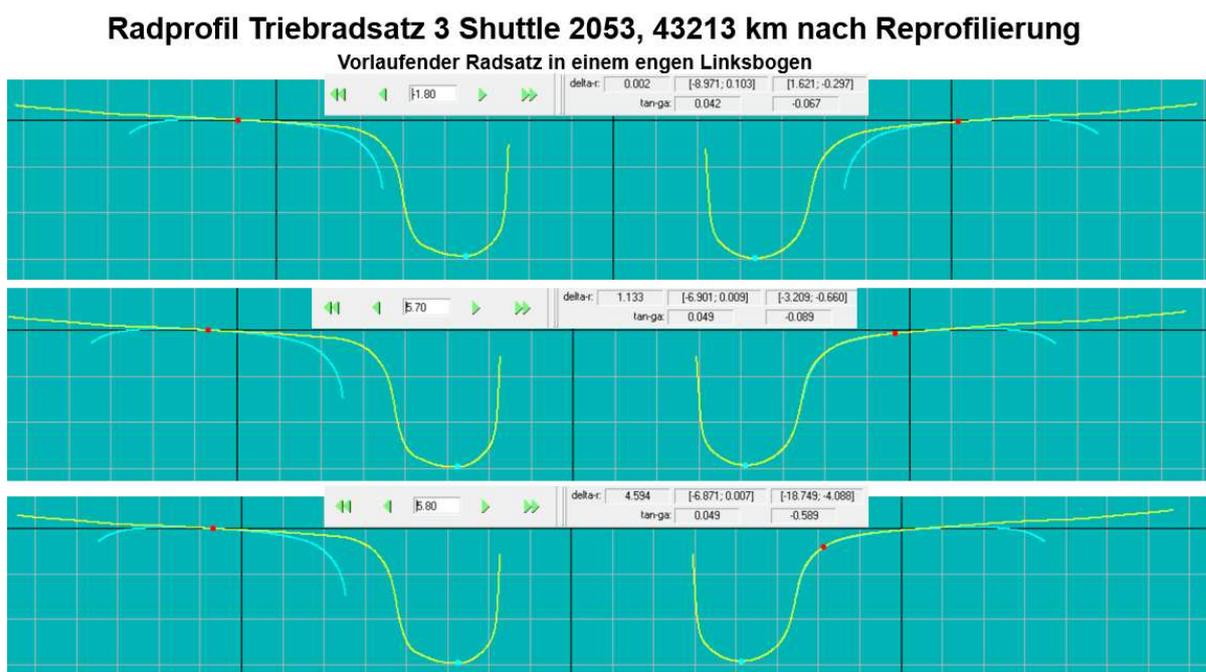
Im Linksbogen wird sich das Nominalprofil genau so verhalten wie oben beschrieben (Abbildung 31). Hingegen findet das im Betrieb angepasste Radprofil (Abbildung 32) in dieser Bogenrichtung günstigere Bedingungen.

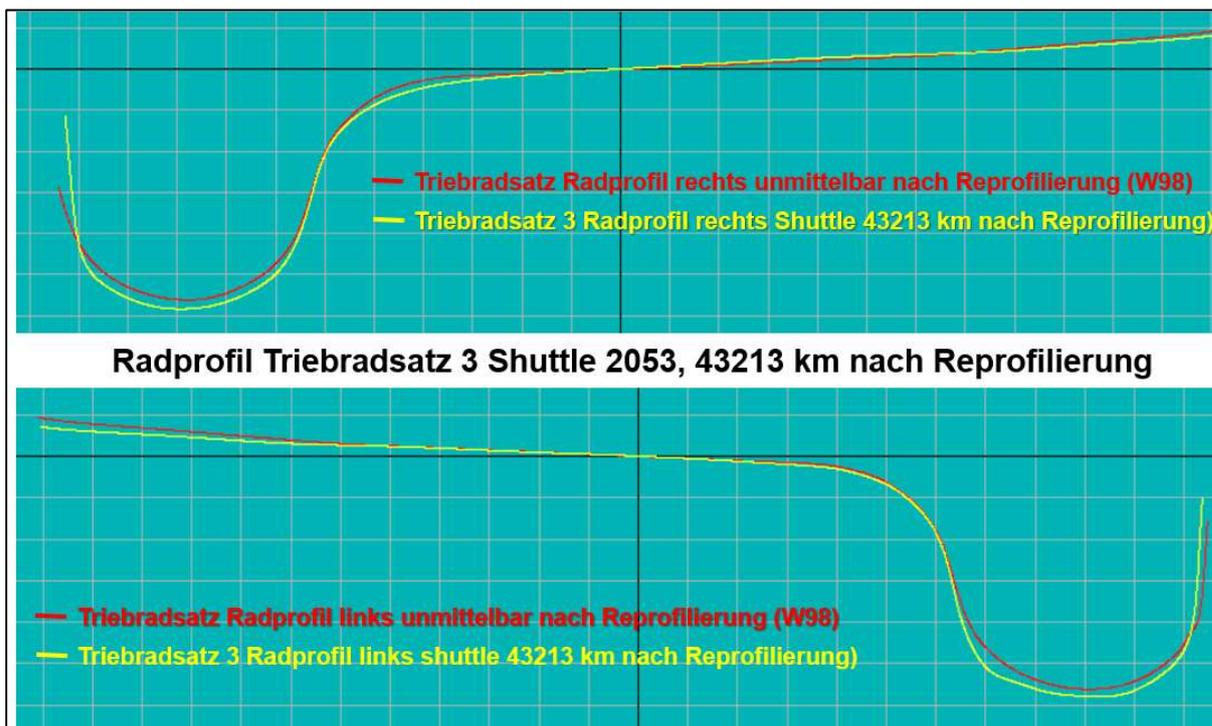
Abbildung 33: Vergleich der beiden Radprofile links und rechts des Betriebseinsatzes mit den beiden Nominalprofilen

In der Abbildung 33 sind die beiden Radprofile in der Messkreisebene übereinandergelegt. In roter Farbe ist das Nominalprofil und in gelber Farbe das Profil aus dem Betriebseinsatz dargestellt. Der für den Bogenlauf entscheidende Profilbereich ist derjenige ab der Messkreisebene bis etwa 10mm über Lauffläche. Beim rechten Rad unterscheiden sich diese beiden Profile auch augenscheinlich voneinander. Das aus dem Betriebseinsatz stammende Radprofil zeigt günstigere Bedingungen für den Bogenlauf. Beim linken Rad hingegen sind die beiden Radprofile in diesem Bereich praktisch deckungsgleich und werden in der Folge ungünstigere Bedingungen für den Bogenlauf aufweisen.

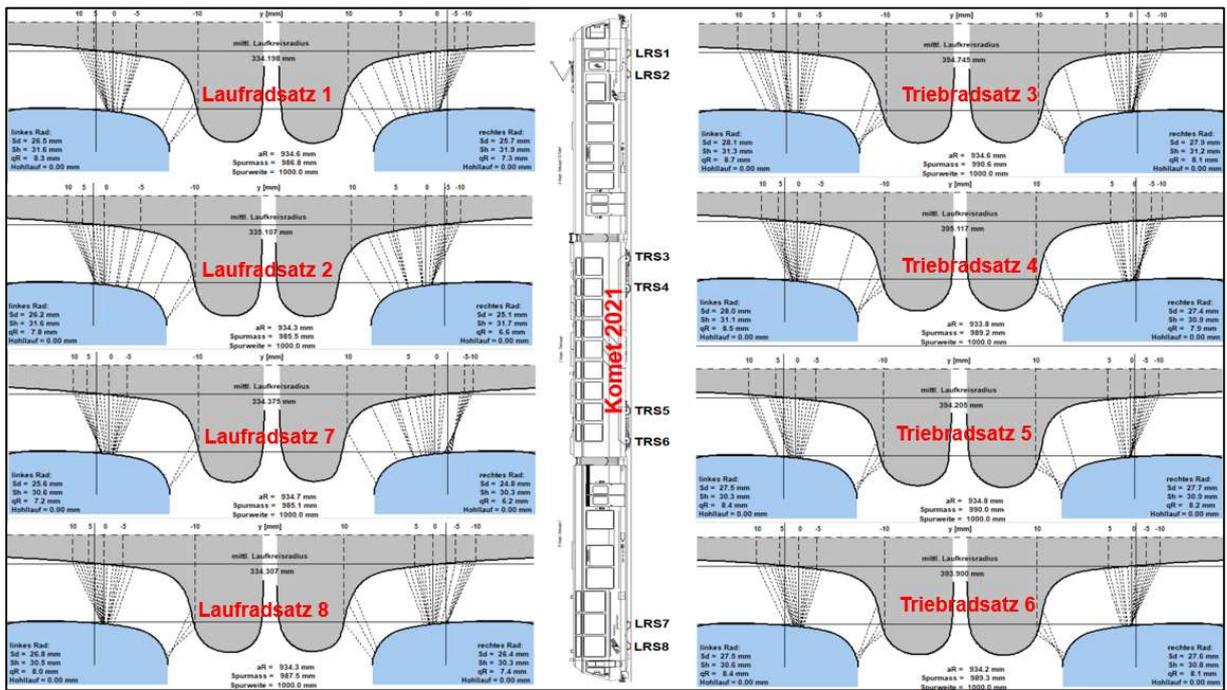
Abbildung 36: Berührungspunktzuordnung beim Komet 2021, 106'471km nach Reprofilierung

- Die Berührung auf den geraden Strecken findet beim Komet im Gegensatz zum Nominalprofil in einem breiteren Bereich der Rad- und Schienenfahrflächen statt und dürfte bei Fahrt in diesem Trassierungsbereich sowie in diesem Rad- und Schienenbereich zu einem breitflächigeren Verschleissabtrag an Rad und Schiene führen.

- Die mittige Lage des Radsatzes im Gleiskanal ist bei den Radprofilen des Betriebseinsatzes im Vergleich zum Nominalprofil leicht in Richtung der Gleismitte verschoben, was einerseits das höhere Δr beim Knick der Δr -Funktion und damit das höhere tan γ_e bei den Radsätzen des Betriebseinsatzes gegenüber dem Nominalprofil erklärt.

- Die hier aufgeführten und weitere Merkmale deuten darauf hin, dass das Nominalprofil im Betriebseinsatz verändert wird.

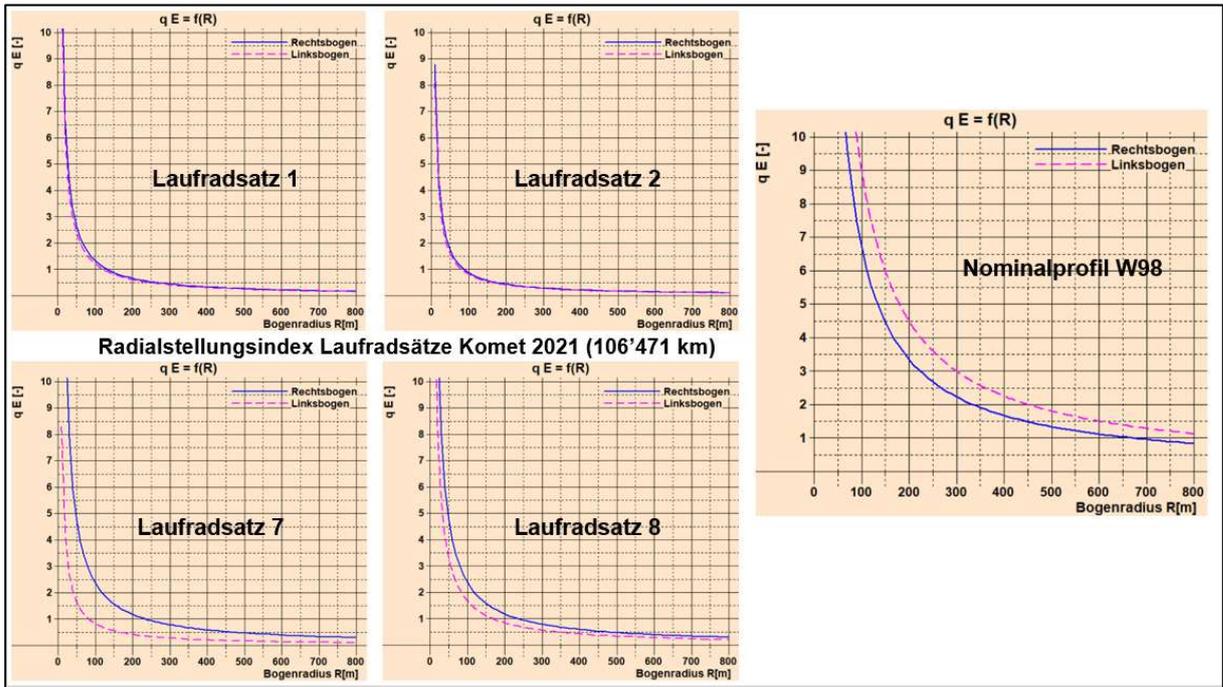
Abbildung 38: Radialstellungsindex bei den Laufradsätzen Komet 2021, 106'471km nach Reprofilierung

Abbildung 38 zeigt die Radialstellungsindizes aller Lauftragsätze beim Kometen 2021 nach einer Laufleistung nach der Reprofilierung von 106'471km. Im Vergleich zum Nominalprofil sind die Veränderungen bei den Lauftragsätzen erheblich. Zum Teil wird der Radialstellungsindex bis hinab auf Bogenhalbmesser von 100m erfüllt. Die Lauftragsätze 1 und 2 verhalten sich leicht günstiger als die Lauftragsätzen 7 und 8.
