Schlussbericht zur Betriebserprobung SKK auf der Strecke Täsch - Zermatt

Systemführerschaft Interaktion Fahrzeug – Fahrweg Meterspur

Projekt: 2 SKS / SKK

Technischer Bericht

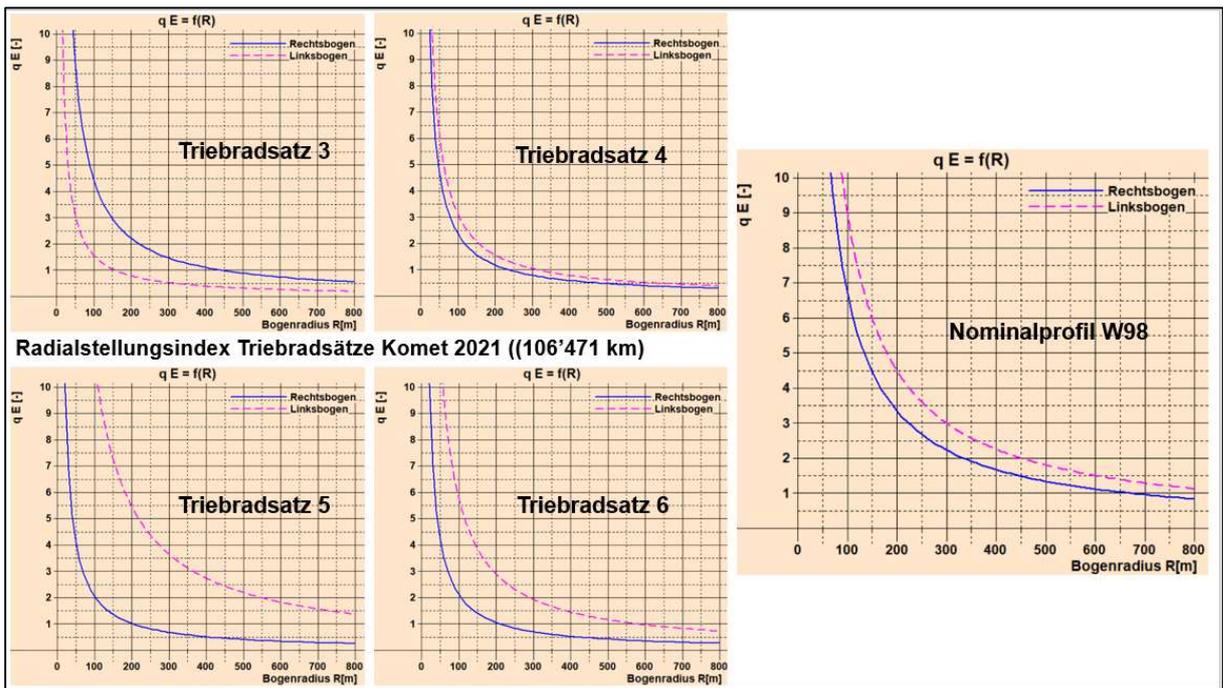
Abbildung 39: Radialstellungsindex bei den Triebradsätzen Komet 2021, 106'471km nach Reprofilierung

Abbildung 39 zeigt die Radialstellungsindizes aller Triebtragsätze beim Kometen 2021 nach einer Laufleistung nach der Reprofilierung von 106'471km. Im Vergleich zum Nominalprofil sind die Veränderungen bei den Lauftragsätzen signifikant. Die Streuungen der Indizes liegen bei den Triebtragsätzen deutlich über denjenigen bei den Lauftragsätzen. Die Indizes liegen jedoch bei den Triebtragsätzen etwas ungünstiger als bei den Lauftragsätzen.

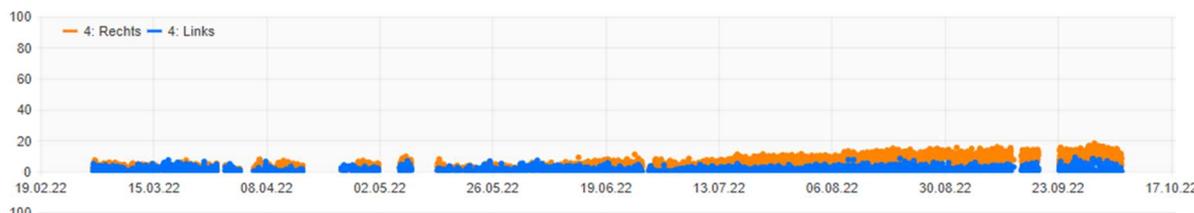
Abbildung 42: Polygonindikator Achse 4 des Shuttles 2051 von März bis Oktober 2022

Das rechte Rad an Achse 4 zeigt eine beginnende Polygonisierung, welche ab ca. Mitte Juni erkennbar ist und bis zu einem Wert von 20 bis Ende September anwächst.

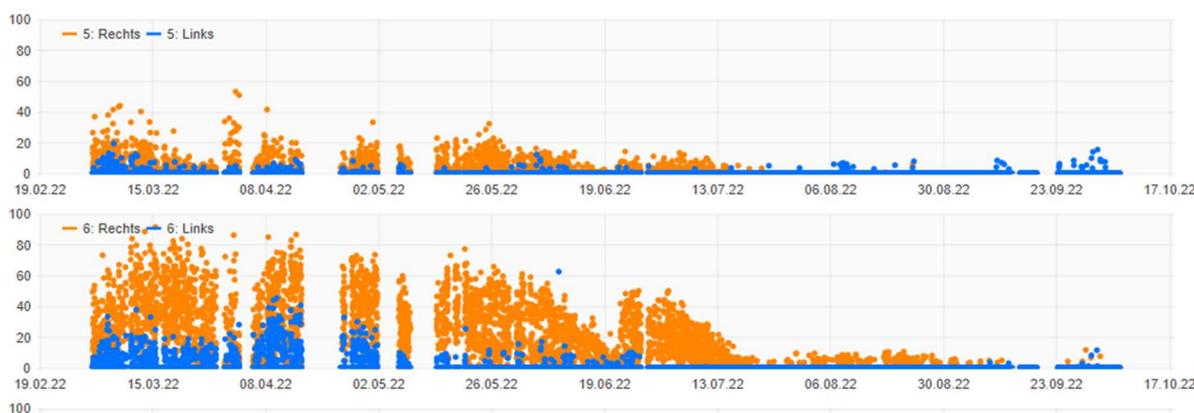
Abbildung 43: Flachstellenindikator Achse 5 und 6 des Shuttles 2051 von März bis Oktober 2022

Die Räder der Achsen 5 und 6 weisen bereits zu Beginn der Messung deutliche Flachstellen auf, welche zunächst konstant blieben und sich ab Juni zu glätten begannen. Bis Mitte Juli haben sich die Flachstellen deutlich reduziert.

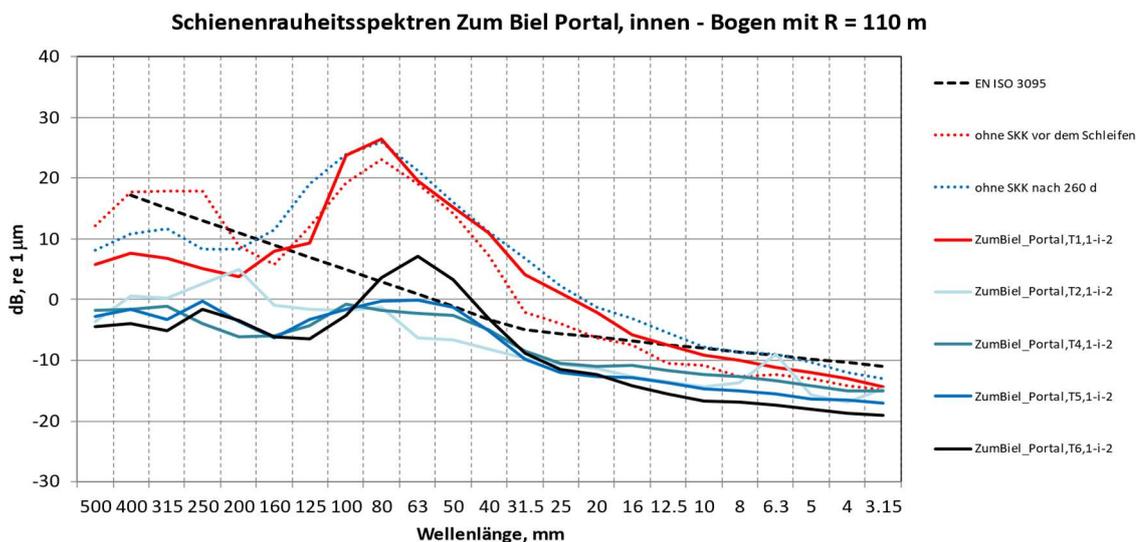
Abbildung 45: Schienenrauheitsspektren Zum Biel Portal, bogeninnen

Bemerkung: T5 entspricht 246 Tage nach dem Schleifen → deutlich langsames Schlupfwellenwachstum mit SKK, T6 entspricht 364 Tage nach dem Schleifen

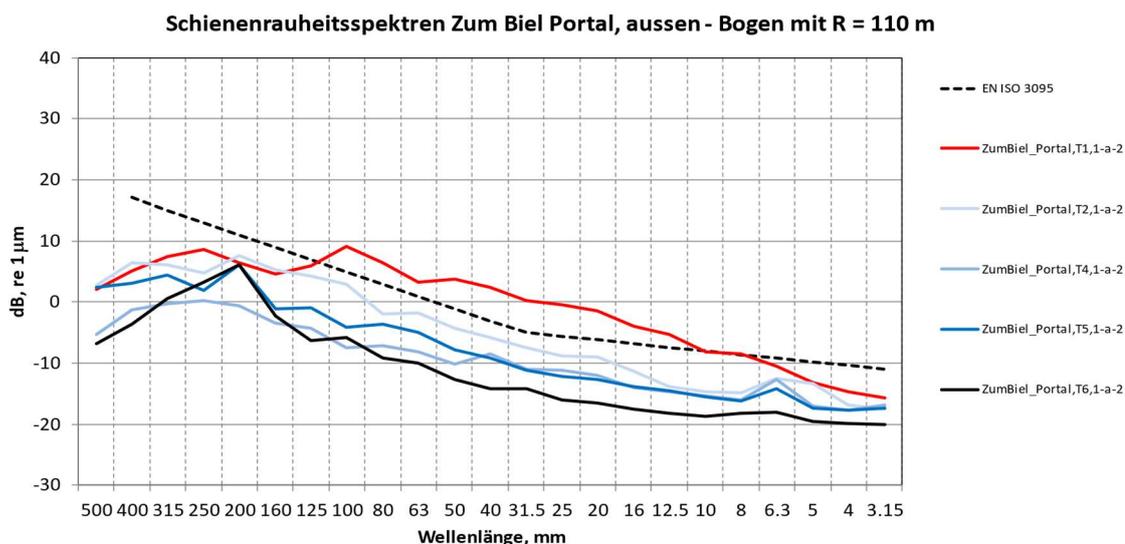
Abbildung 46: Schienenrauheitsspektren Zum Biel Portal, bogenaussen

Bemerkung: kein Schlupfwellenwachstum mit SKK, Aussenschiene kann als glatt bezeichnet werden

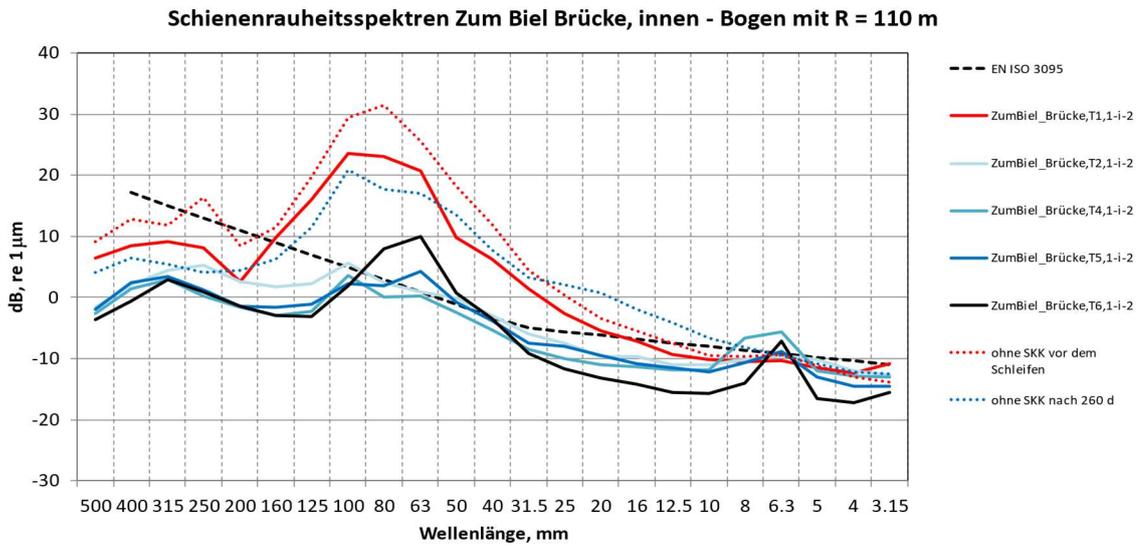
Abbildung 47: Schienenrauheitsspektren Zum Biel Brücke, bogeninnen

Bemerkung: T5 entspricht 246 Tage nach dem Schleifen → deutlich langsames Schlupfwellenwachstum mit SKK, T6 entspricht 364 Tage nach dem Schleifen

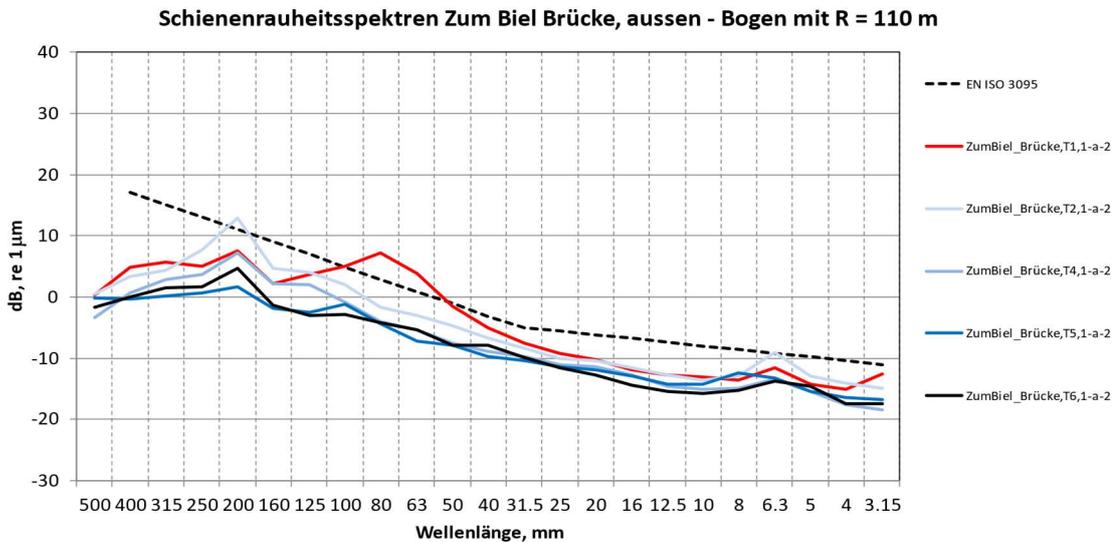
Abbildung 48: Schienenrauheitsspektren Zum Biel Brücke, bogenaussen

Bemerkung: kein Schlupfwellenwachstum mit SKK, Aussenschiene kann als glatt bezeichnet werden

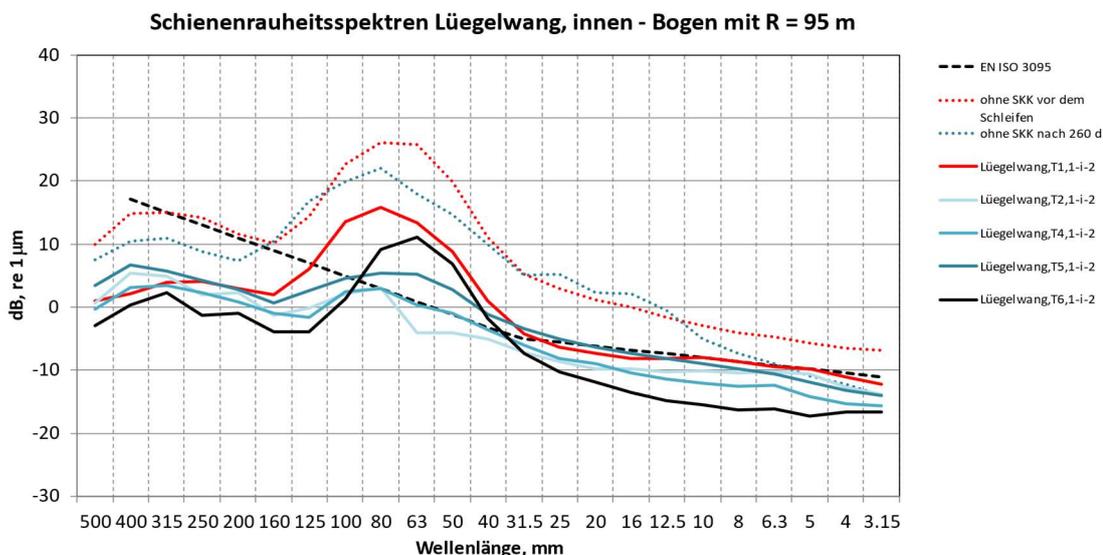
Abbildung 49: Schienenrauheitsspektren Lüegelwang, bogeninnen

Bemerkung: T5 entspricht 246 Tage nach dem Schleifen → deutlich langsames Schlupfwellenwachstum mit SKK, T6 entspricht 364 Tage nach dem Schleifen

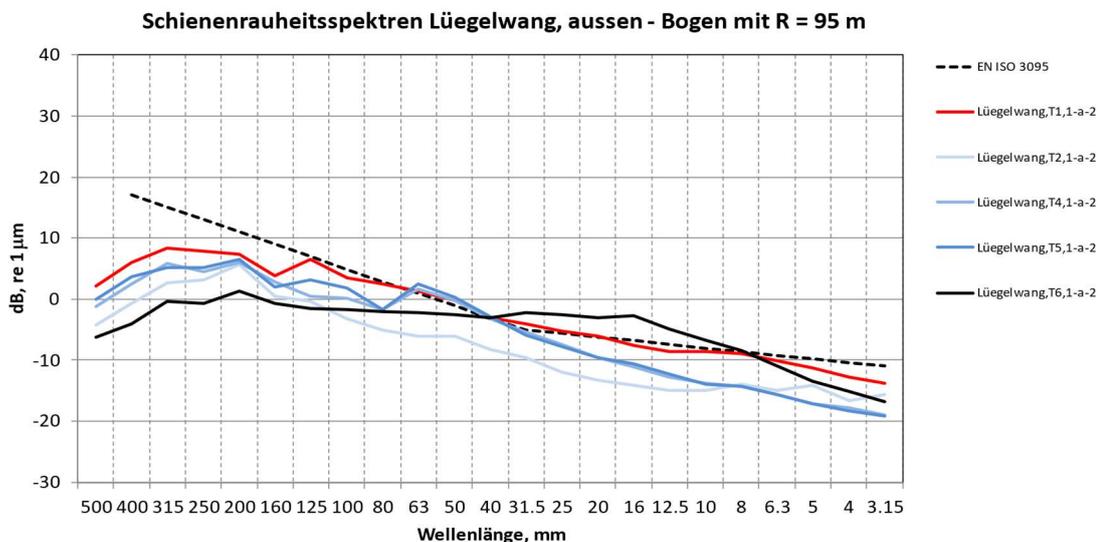
Abbildung 50: Schienenrauheitsspektren Lüegelwang, bogenaussen

Bemerkung: kein Schlupfwellenwachstum mit SKK

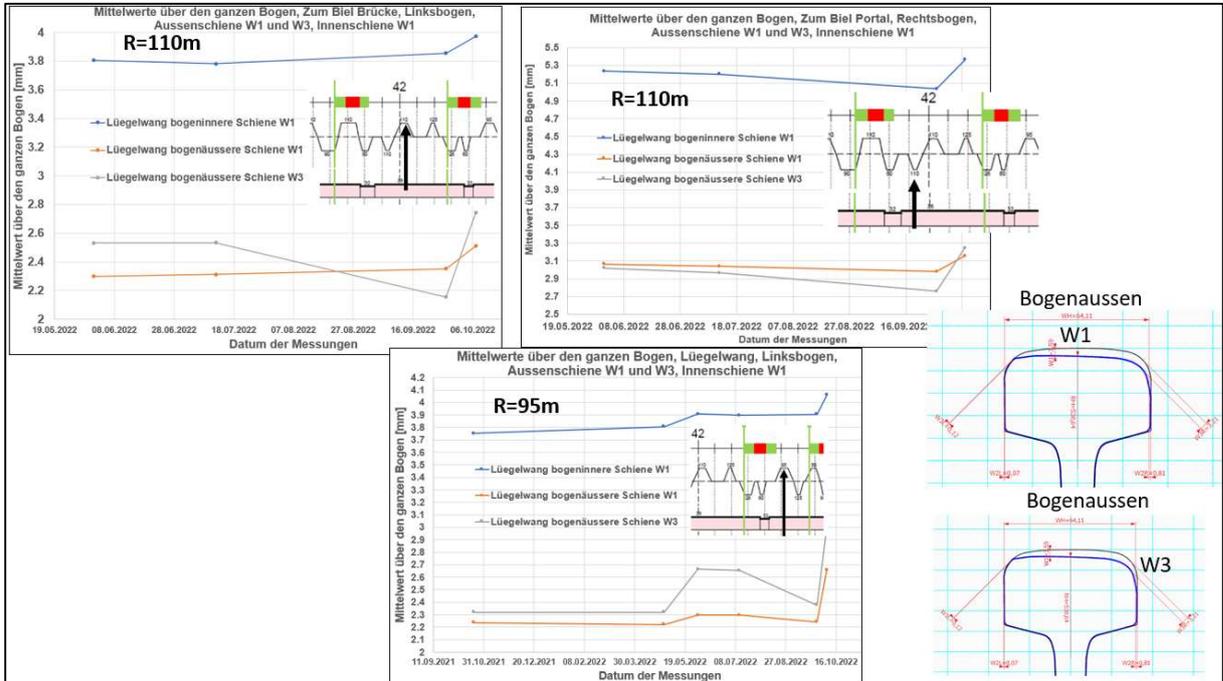
Abbildung 59: Mittelwerte des Verschleisses an Innen- und Aussenschienen

Aufgrund der obigen Darstellungen (Abbildung 53, 55, 57 und 58) ist zu berücksichtigen, dass die Messwerte entlang der Bögen zum Teil sehr stark streuen. Trotz dieses Sachverhaltes zeigen sich in der Abbildung 59 einige Tendenzen:

- Der Verschleiss an den bogeninneren und bogenäusseren Schienen hat während der einjährigen Betriebserprobung als Folge des Abtrags durch die Fahrzeuge nur minim zugenommen (Grössenordnung 0.2mm).
- Der Verschleissabtrag über die Bogenlänge variiert zum Teil stark. Der Grund dafür liegt in der Vergangenheit und dürfte durch Anwendung der SKK in Zukunft ausgeglichener sein.
- Der Verschleissvorrat an den bogenäusseren Schienen ist signifikant grösser als an den bogeninneren Schienen. Es ist davon auszugehen, dass dies eine Folge des deutlich grösseren Abtrags beim Schienenschleifen aufgrund der deutlich grösseren

Schlupfwellenamplituden ohne SKK ist. Es ist davon auszugehen, dass sich SKK insbesondere an der bogeninneren Schiene deutlich günstiger auswirkt.

- Dank des geringeren Wachstums der Schlupfwellen konnte das Schleifintervall verdoppelt werden (von halbjährlich auf jährlich). Es ist davon auszugehen, dass das Schleifintervall nach weiteren Optimierungen des Systems nochmals verlängert werden kann, was sich günstig auf die LCC auswirken wird.

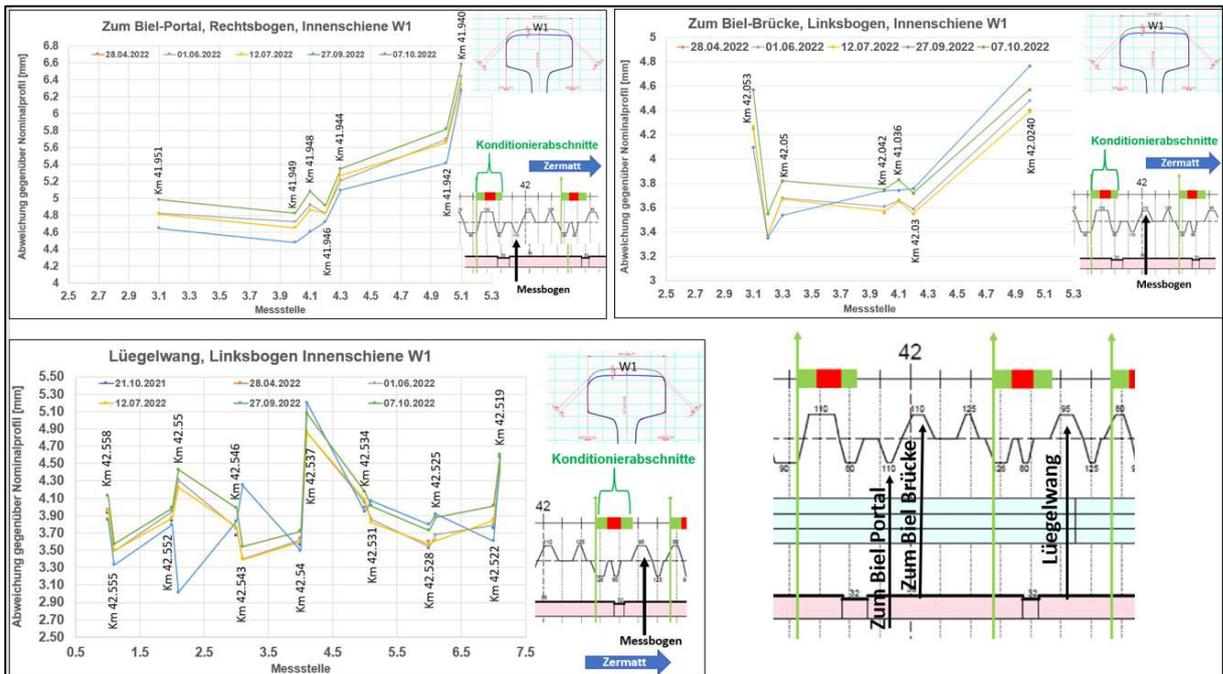
Abbildung 60: Vergleich des Verschleissverhaltens an den Innenschienen

In Abbildung 60 ist die Verschleissabtrag W1 in den drei Bögen an den bogeninneren Schienen dargestellt. Die Abbildung 59 enthält nur den Verschleissabtrag der bogeninneren Schienen, da dieser dort signifikant grösser ist als an den bogenäusseren Schienen.

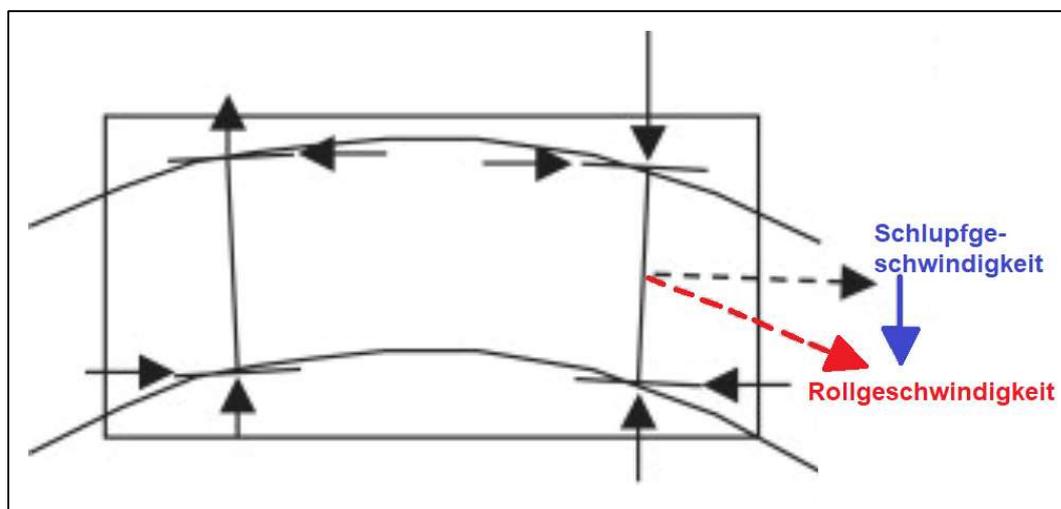
Abbildung 61, Schematische Darstellung der Kräfte, welche bei der Bogenfahrt auf die Räder der beiden Radsätze des Drehgestells wirken

Abbildung 61 zeigt schematisch die Kräfte, welche bei der Bogenfahrt auf die Räder der beiden Radsätze des Drehgestells wirken. Es handelt sich um ein Fahrzeug mit starr geführten Radsätzen welches in der Folge beim vorlaufenden Radsatz einen grossen Anlaufwinkel zwischen Rad und Schiene aufweist. Zu beachten sind insbesondere die Kräfte in der Richtung waagrecht / quer. Je enger der Bogen ist, umso grösser werden diese Kräfte insbesondere am vorlaufenden Radsatz bogeninnen und bogenaussen. Hier sind die auf die Räder einwirkenden Kräfte dargestellt. Die auf die Schienen einwirkenden Kräfte verlaufen in der umgekehrten Richtung. Wie nun beim vorlaufenden Radsatz ersichtlich ist, üben die auf die Schienen einwirkenden Kräfte eine spreizende Wirkung aus. Dies erklärt nun auch weshalb sich die beiden Schienen unter dieser Krafteinwirkung zur Feldseite verschieben. Die Spannkräfte vermögen die Schienen nicht in der ursprünglich mittigen Lage zu halten. Wie Abbildung 63 und Abbildung 64 entnommen werden kann, vermögen auch die Festanschlüsse (Rippen) der Schienenbefestigungen den Beanspruchungen nicht Stand zu halten. In der Folge stellt sich die beschriebene Spurerweiterung nicht durch den Schienenverschleiss, sondern hauptsächlich durch die Beanspruchung der Einspannelemente ein.

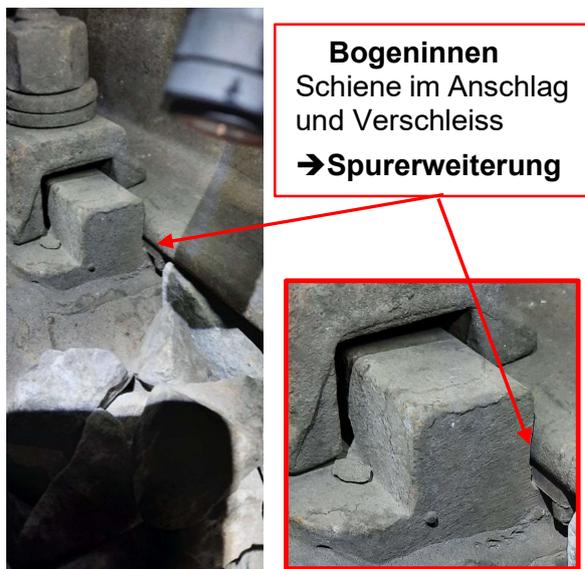
Abbildung 63: Rippenplatte bogeninnen

Es ist davon auszugehen, dass sich der Schienenfuss mit zunehmendem Verschleiss der auf der Schienenfussseite gelegenen Flächen der Rippen der Rippenplatte in diese einarbeitet und damit die Bewegungsfreiheit der Schiene auf der Zwischenlage eingeschränkt wird. Damit werden insbesondere die weichen Zwischenlagen überbrückt und in der Folge die Stützpunktkräfte erhöht.

Durch die SKK werden die Spurführungskräfte reduziert. Dadurch vermindern sich auch die Spreizkräfte der vorlaufenden Radsätze auf die beiden Schienen bogenaussen und bogeninnen (Kräfte nach aussen von der Gleisachse aus) und die Schienen fressen sich weniger in die Rippen ein.

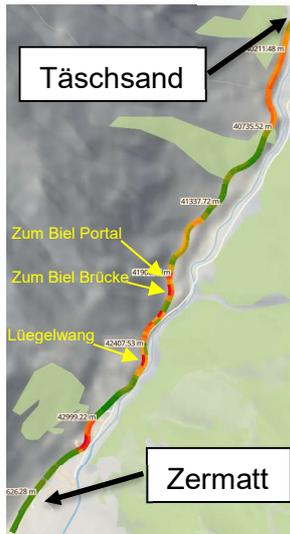
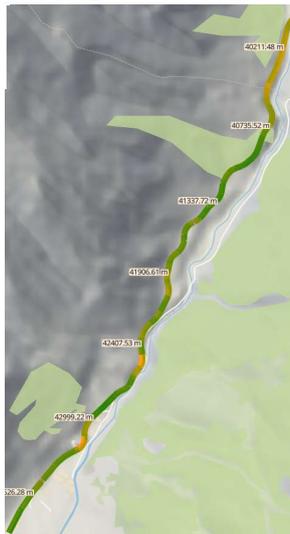
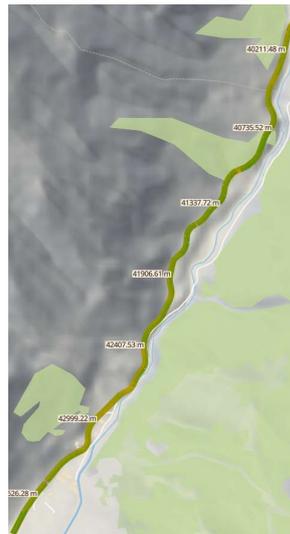
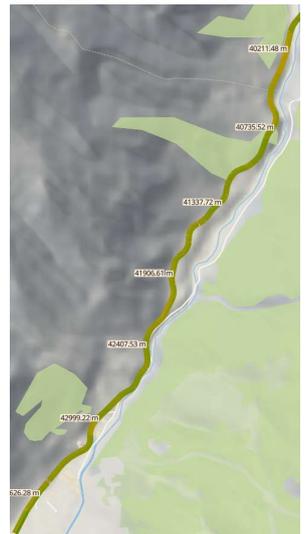
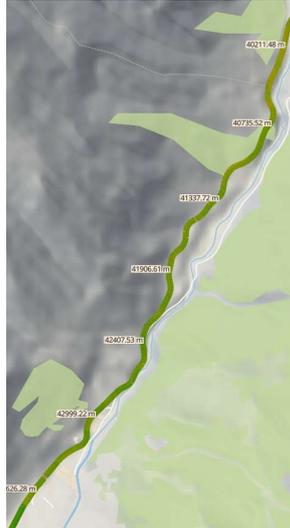
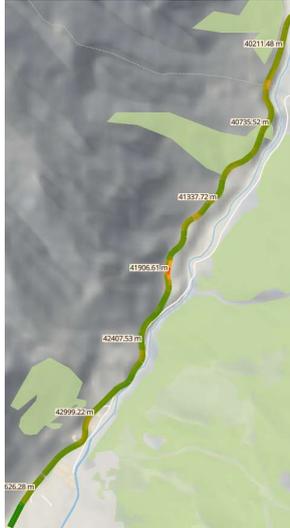
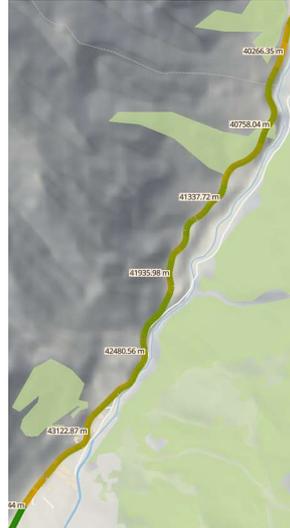
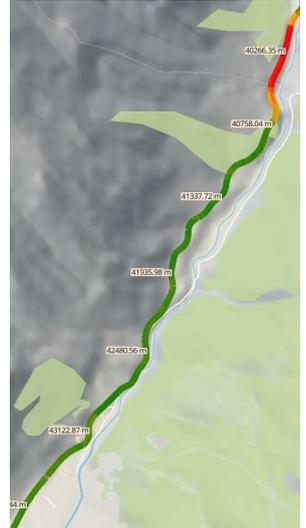
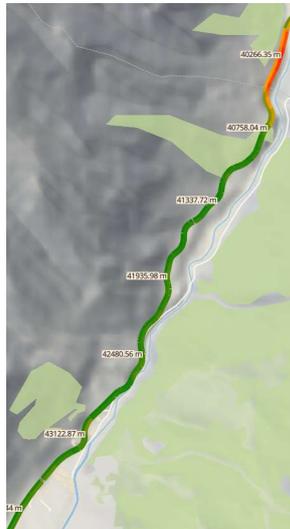
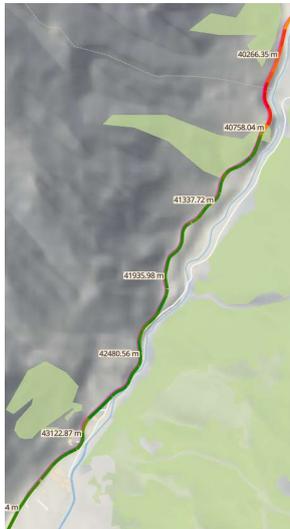
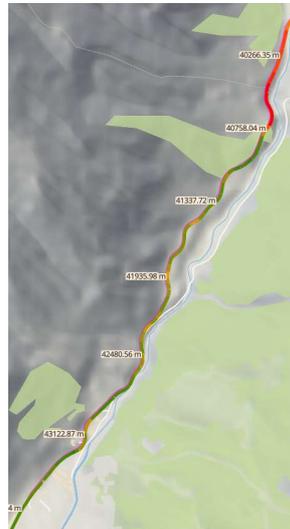
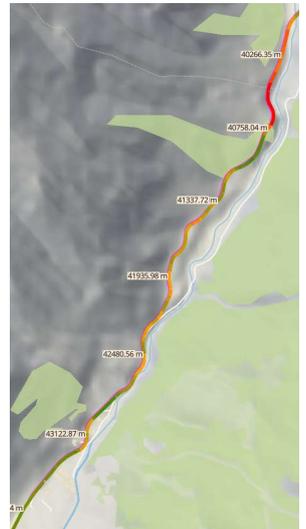
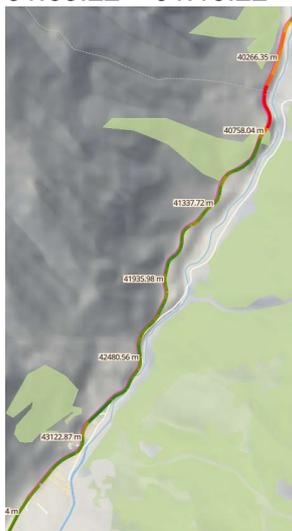
Abbildung 70: Historie Vibrationen «Täschsand» - Zermatt, September 21 - August 22

Vor dem Schienenschleifen und damit vor Beginn der SKK-Betriebserprobung (September 2021) war ein wesentlicher Teil der Strecke Täschsand – Zermatt rot bis dunkelrot (grosse Beschleunigungen). Dies insbesondere auch in jenen Bögen, in welchen der Schienenverschleiss gemessen wird (Bögen Zum Biel Portal, Zum Biel Brücke und Lügelwang).

Seit Beginn der SKK-Betriebserprobung (November 2021) sind die Schwingungen gegenüber September 2021 geringer geworden, was daran zu erkennen ist, dass die entsprechenden Streckenabschnitte «grüner» dargestellt sind. Diese Entwicklung setzt sich bis im Juni 2022 fort, wo sich die gemessenen Beschleunigungen in einem Bereich Dunkelgrün befinden (geringe Beschleunigungen). Im Juli und im August 2022 sind hier die Beschleunigungen gegenüber den vorhergegangenen Monaten angestiegen, was an den orangen Anteilen ersichtlich ist. Dies deckt sich mit den anderen Messergebnisse (höhere Reibwerte, höhere Schienenrauheit). Diese Entwicklung wird auch hier mit den heissen Temperaturen in diesen Monaten, kombiniert mit den langen Sommertagen erklärt, die ein schnelleres Abtragen des SKK-Mittels begünstigen. Insgesamt kann festgestellt werden, dass über die deutliche Mehrheit der aufgezzeichneten Monate eine signifikante Tendenz zu verminderten Beschleunigungen erkennbar ist. Dies bedeutet, dass abgesehen von der Periode Juli – August 2022 kein bemerkenswertes Wachstum der Schlupfwellen aufgetreten ist.

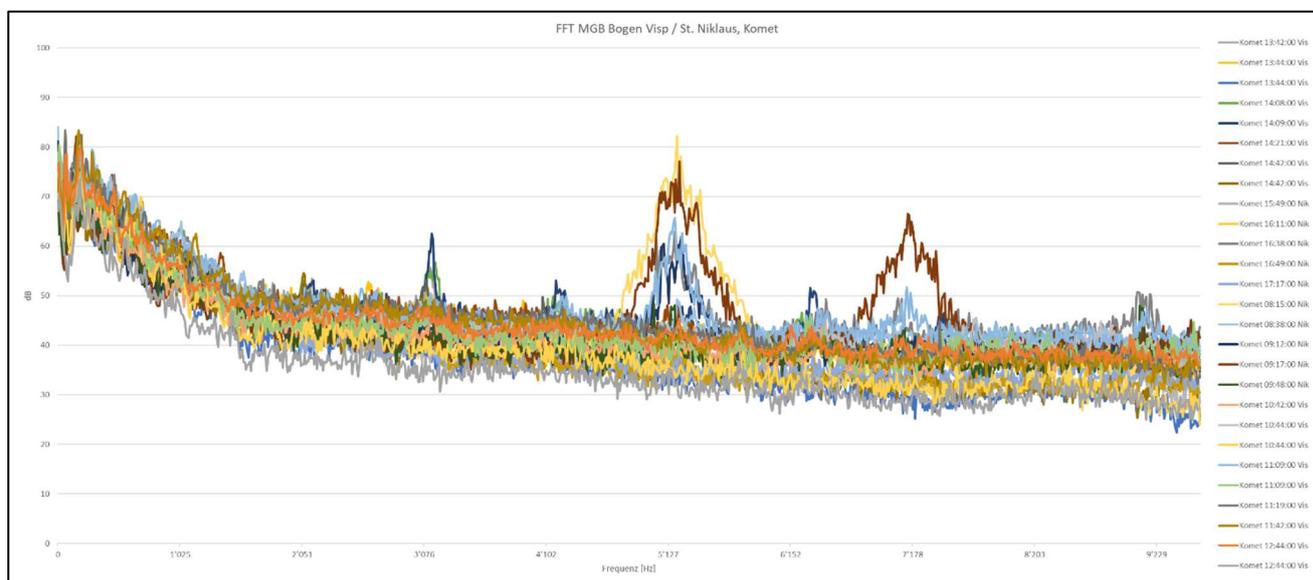
Abbildung 75: Lärmspektren Vorbeifahrt Komet in Visp und St. Niklaus gemessen am 05.04.2022 durch das Kompetenzzentrum Fahrbahn

Aufgrund der bisher angelaufenen Messdaten des Messsystems auf dem Shuttle und dem Komet wurde erkannt, dass teilweise in Kurven nur spezifisch eine Frequenz bei 5.3 kHz angeregt wird. Es wurde daher die Vermutung angestellt, dass es sich dabei um das „tonale Kurvenkreischen“ handelt. Um dies weiter zu verifizieren hat das Kompetenzzentrum Fahrbahn (KPZ) stationäre Lärmmessungen in zwei Kurven durchgeführt, welche aufgrund von Erfahrungen zu Kurvenkreischen neigen. Dies sind die Kurven in Visp (Bahn km 9.1, 90m Radius) und in St. Niklaus (Bahn km 26.2, 100m Radius). Die Lärmmessungen der Vorbeifahrt des Komets wurden dann genutzt, um Frequenzspektren zu erstellen. Diese so ermittelten Spektren sind in Abbildung 75 dargestellt. Wie zu erkennen ist, treten Amplituden – Spitzen bei ca. 5.3 kHz auf.

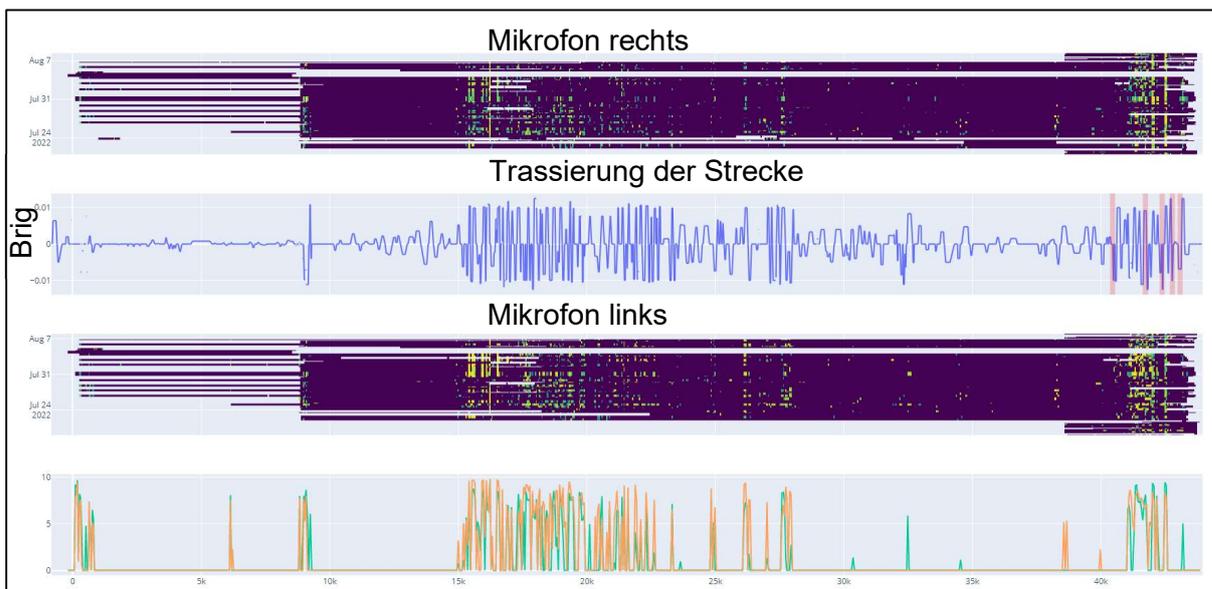
Abbildung 77: Kurvenkreischen Strecke Brig - Zermatt mit dem Shuttle bei Bergfahrt

- Es gibt spezifische Bereiche zwischen den SKK – Abschnitten, welche zum Kreischen neigen und über die gesamte Messdauer sehr konstant sind. Diese Bereiche sind in Abbildung 79 rot markiert.
- Das Kreischen ist abhängig von der Tageszeit. Dies hängt vermutlich mit der relativen Feuchtigkeit und dem Ausschalten der Konditionieranlage in der Nacht (von 19:00 – 07:00) zusammen. Dieses zeitliche Muster ist in Abbildung 80 ersichtlich.
- Das Kreisch – Verhalten unterscheidet sich zwischen Berg- und Talfahrten. Es ist bei Bergfahrten stärker ausgeprägt als bei Talfahrten. Dies könnte daran liegen, dass die Mikrofone bei der Bergfahrt neben vorlaufenden Radsatz eingebaut sind. Es ist jedoch auch möglich, dass die Traktionsverhältnisse auf die Geräusche einen Einfluss haben.
