Schlussbericht zur Betriebserprobung SKK auf der Strecke Täsch - Zermatt

Systemführerschaft Interaktion Fahrzeug – Fahrweg Meterspur

Projekt: 2 SKS / SKK

Technischer Bericht

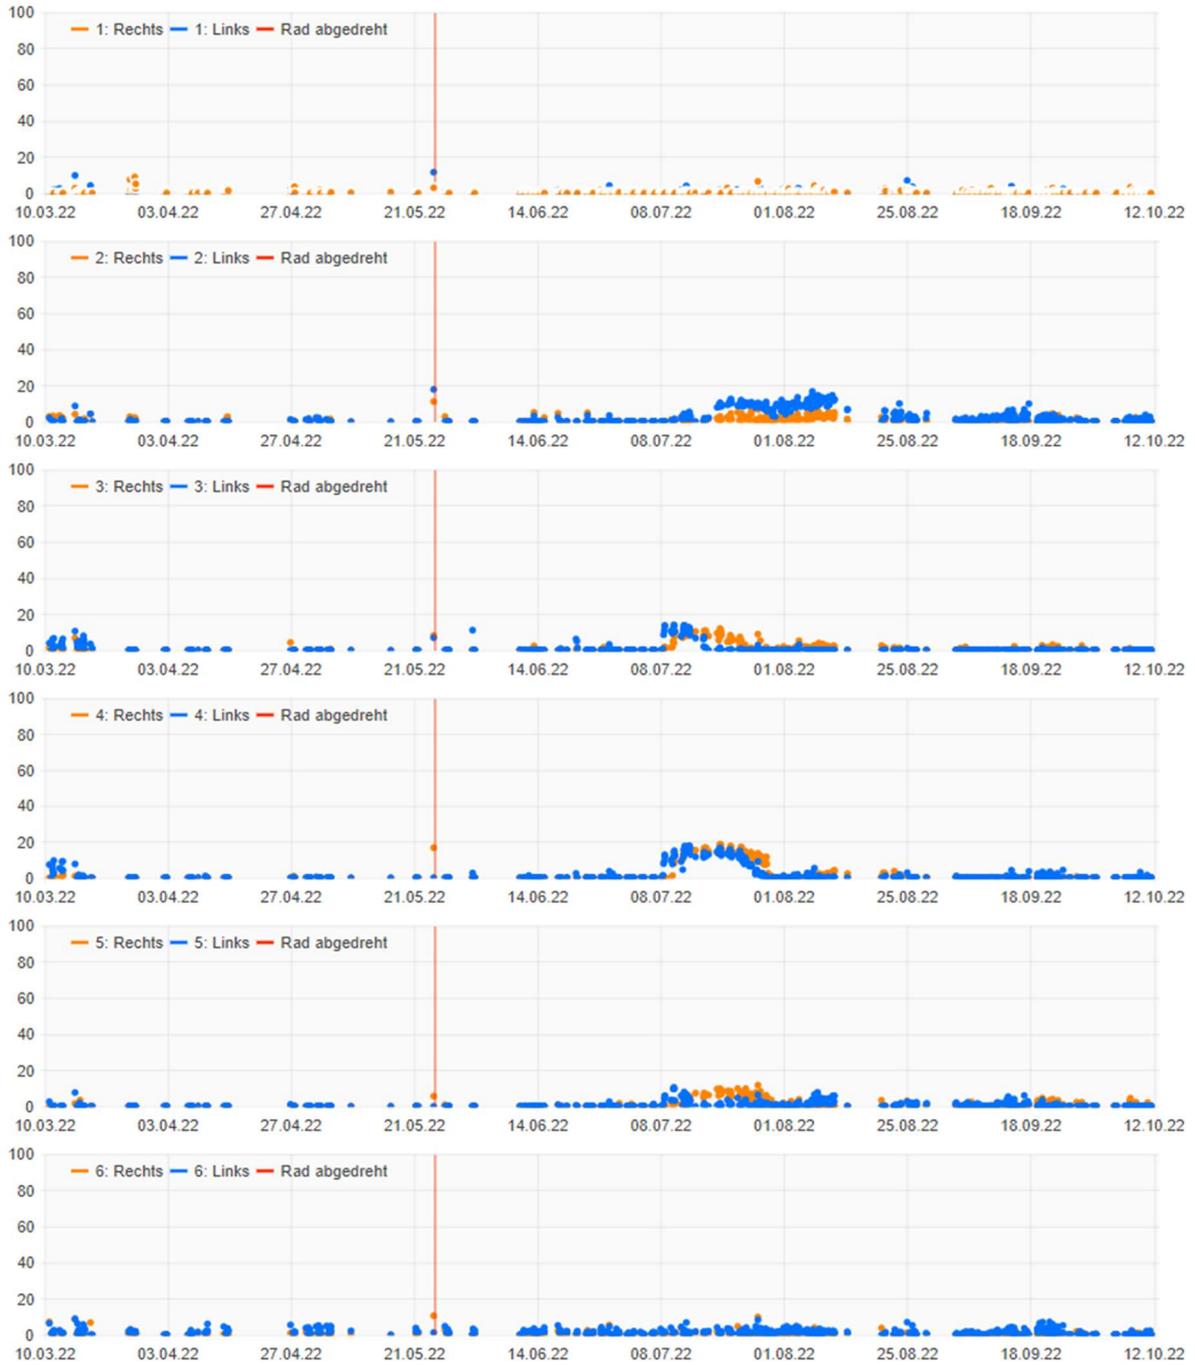
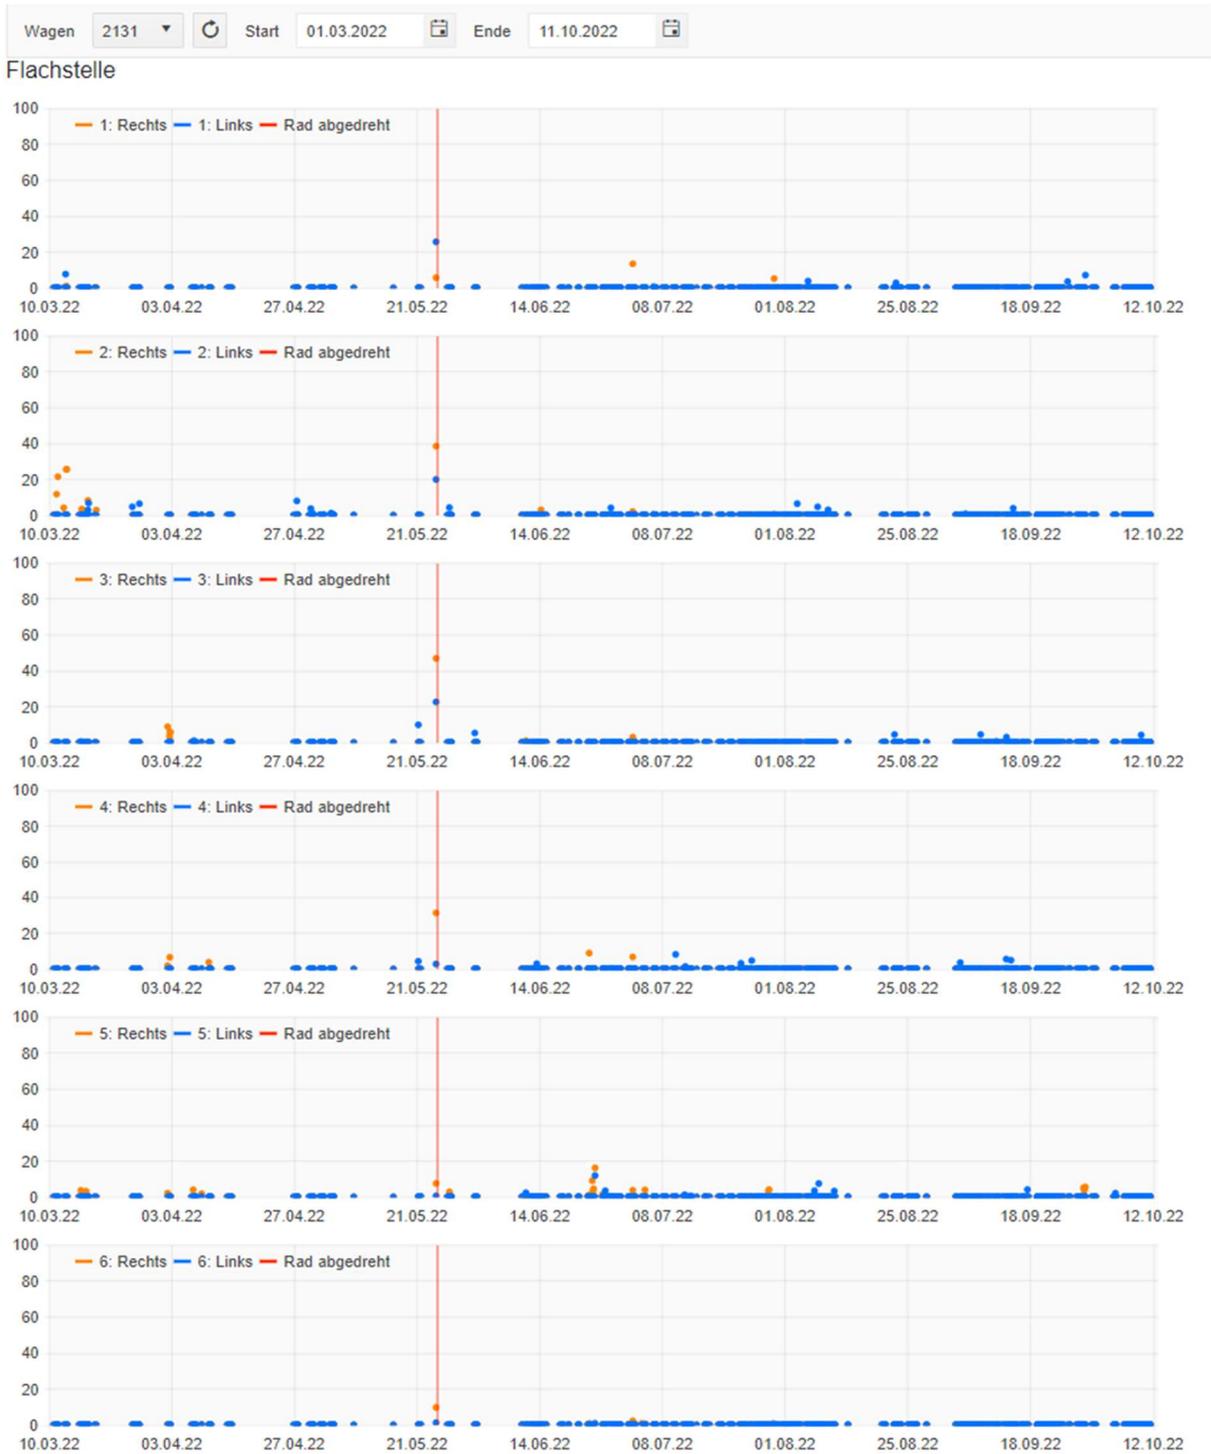
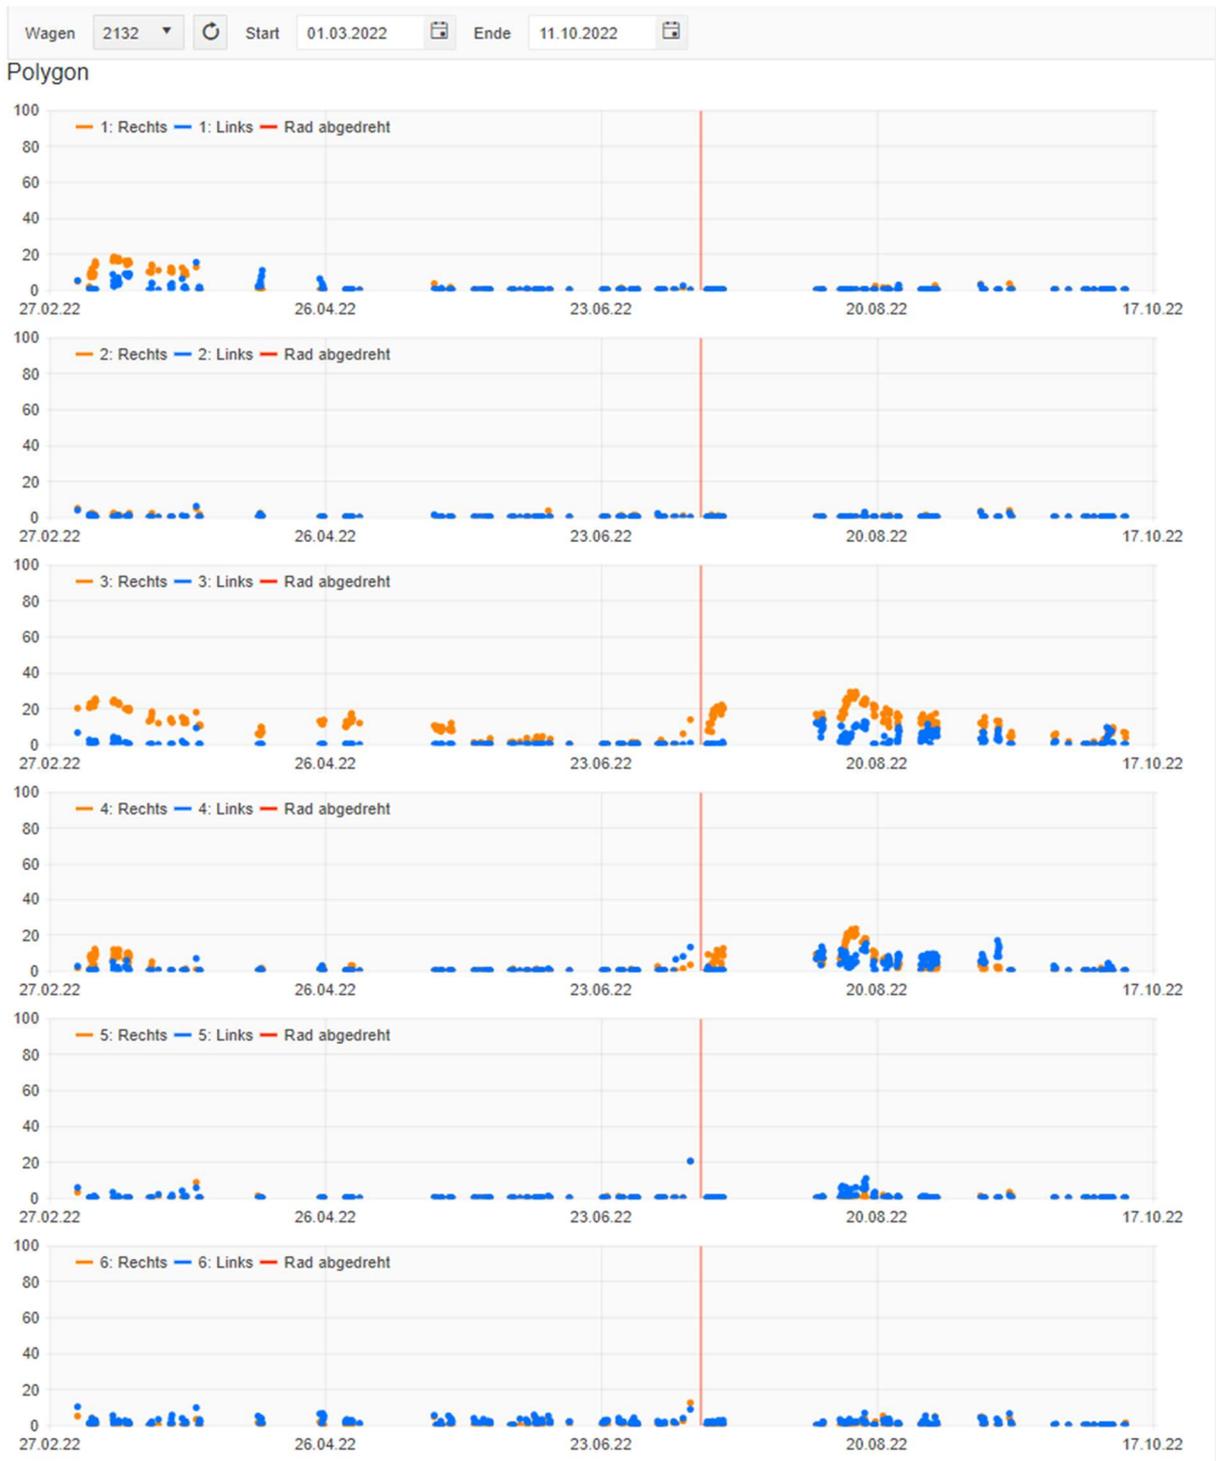
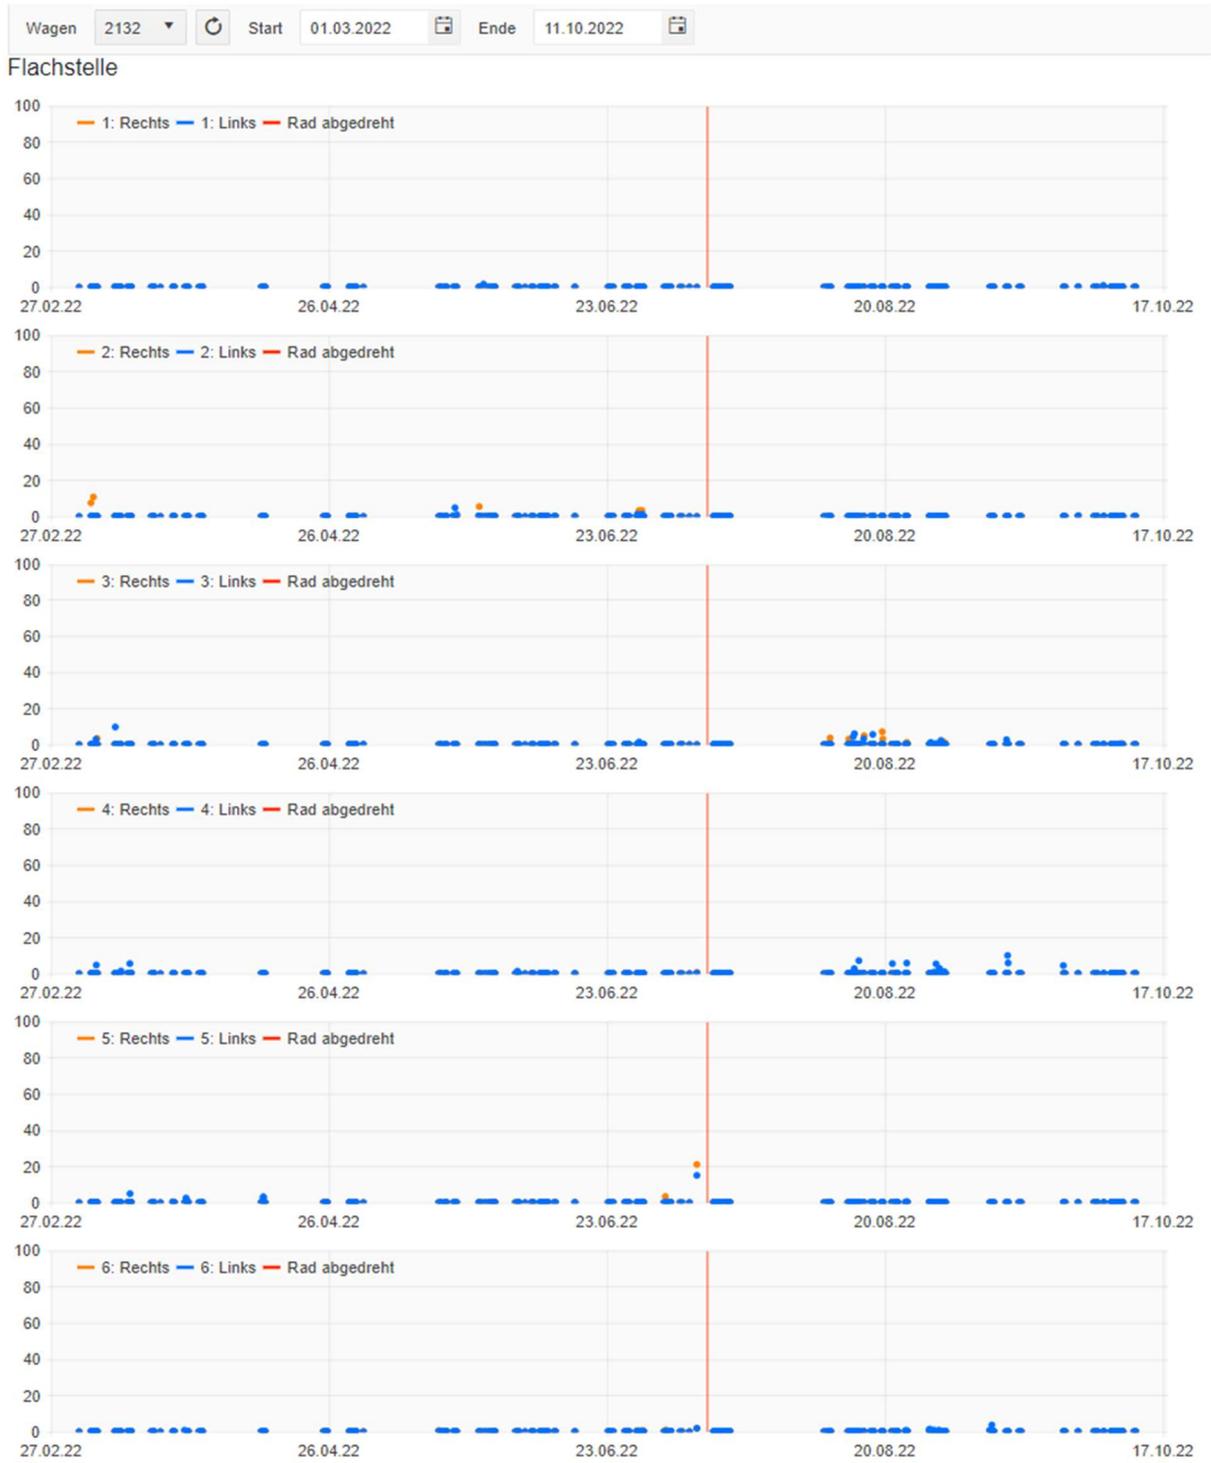
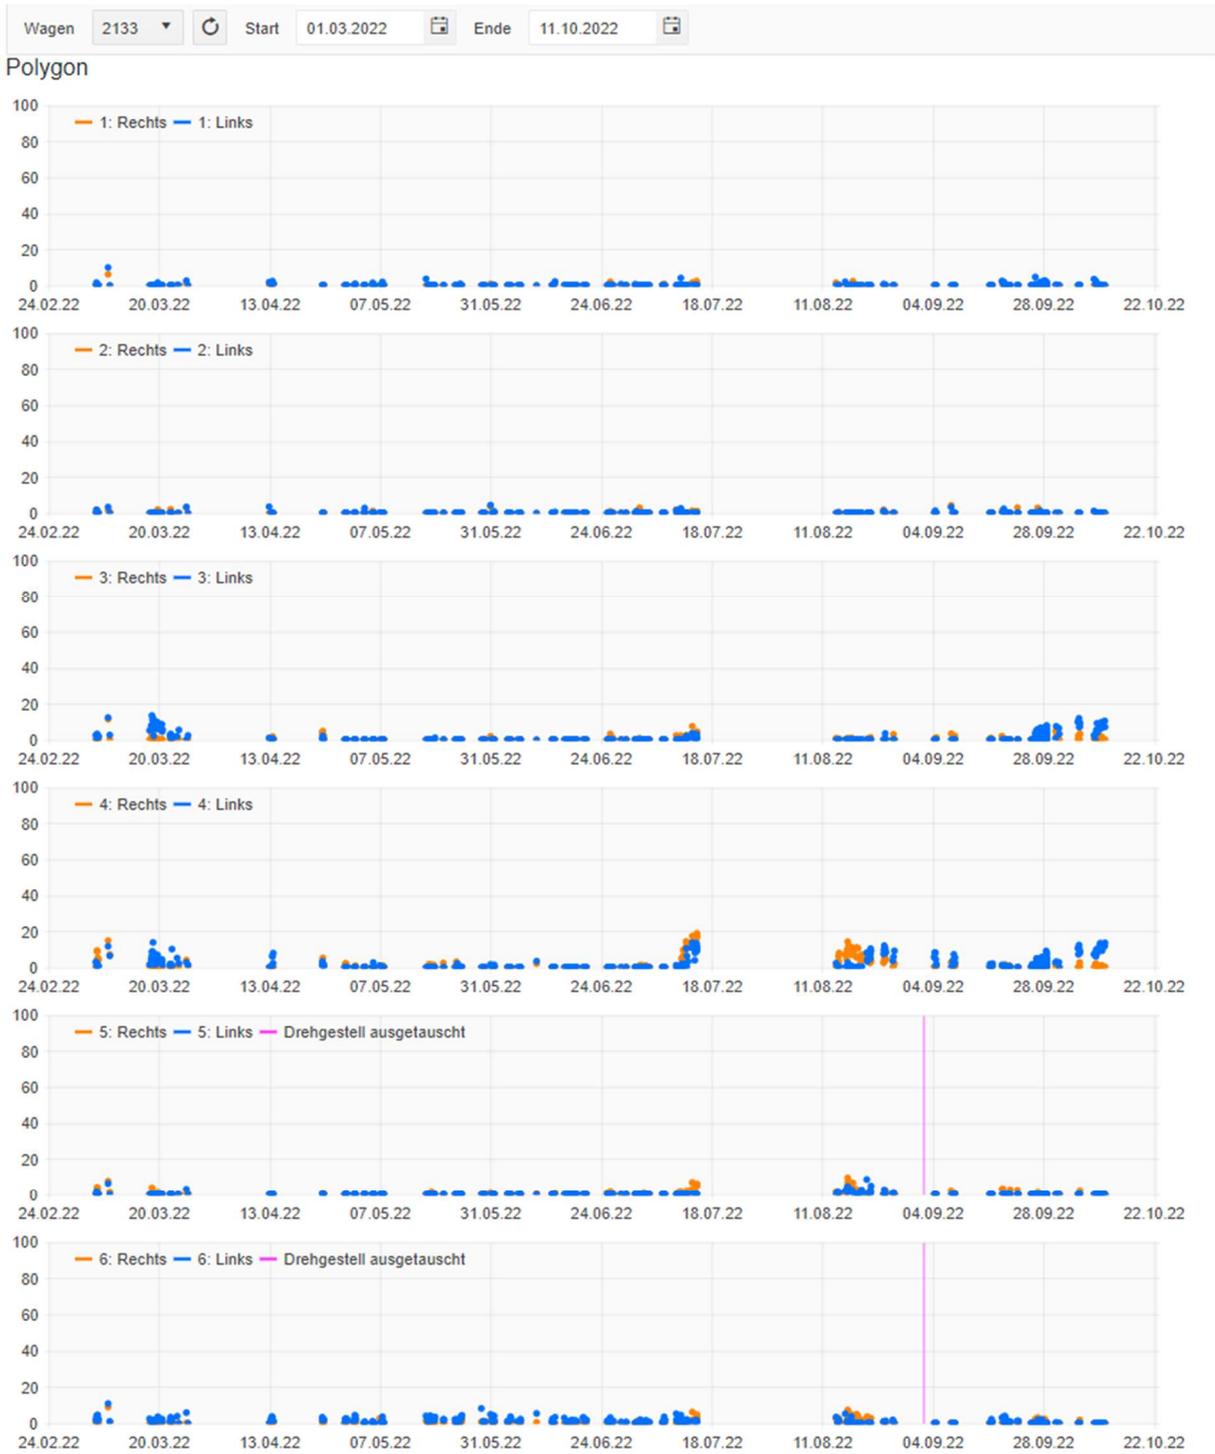
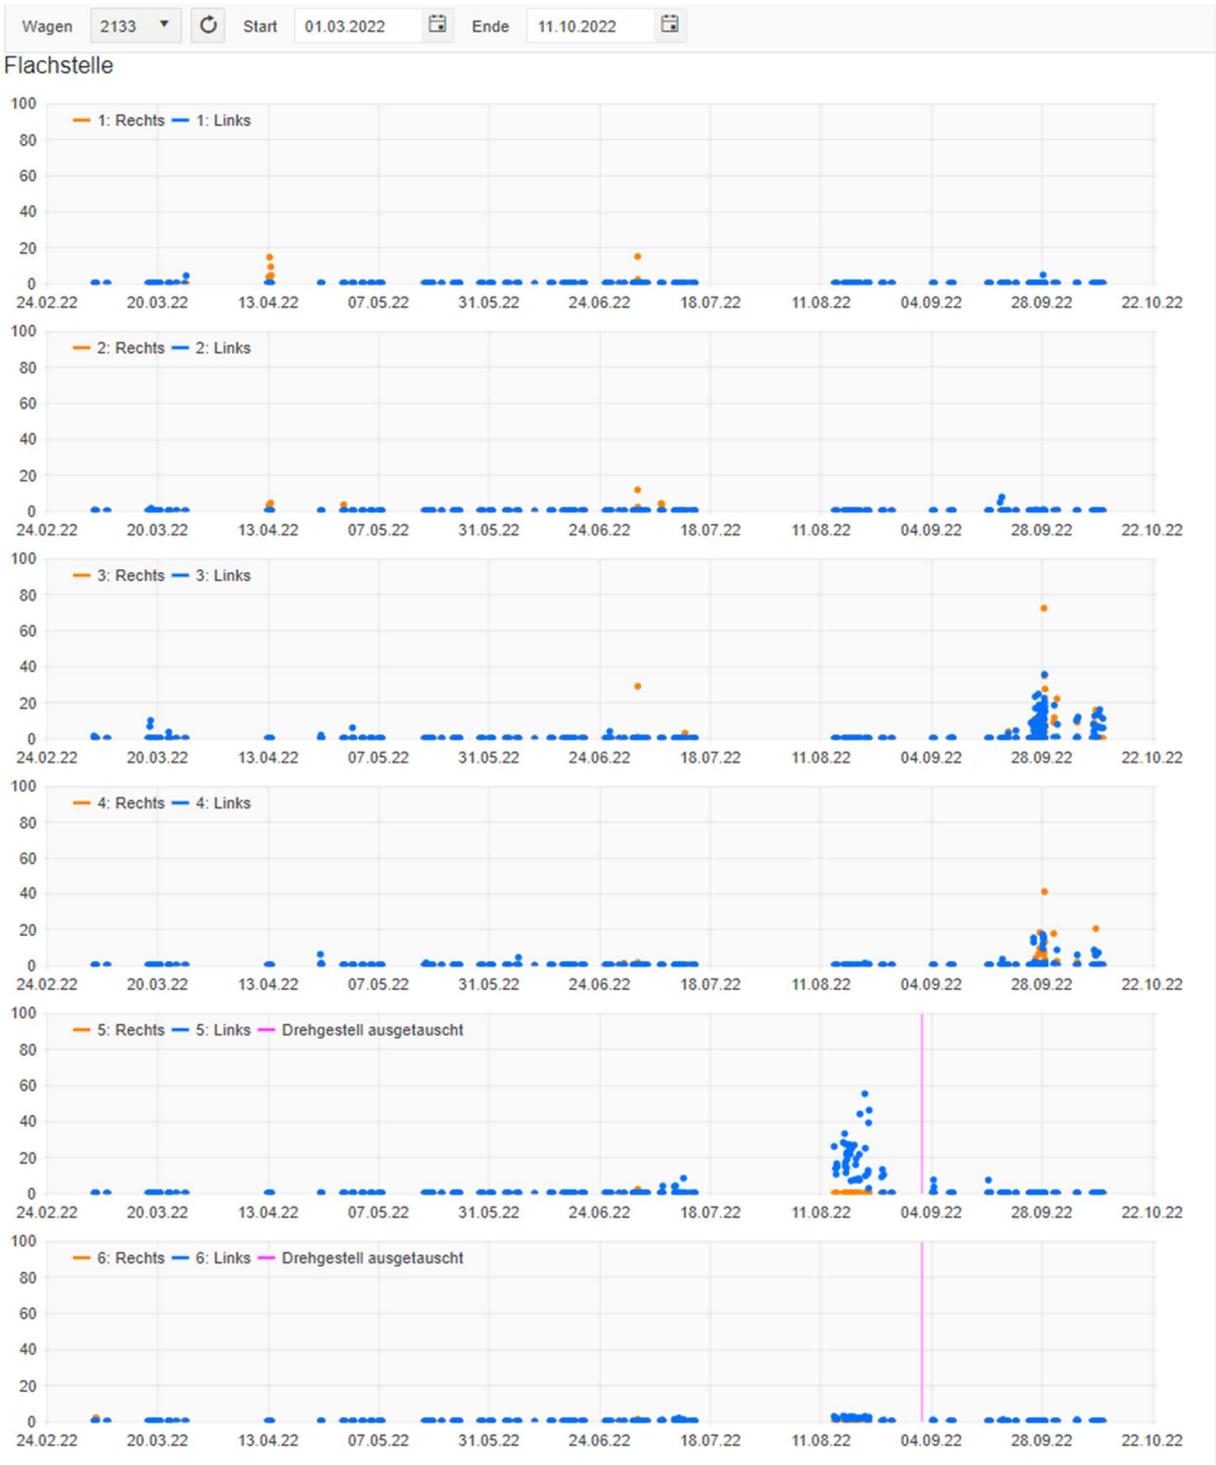
Wagen 2131 Start 01.03.2022 Ende 11.10.2022

Polygon

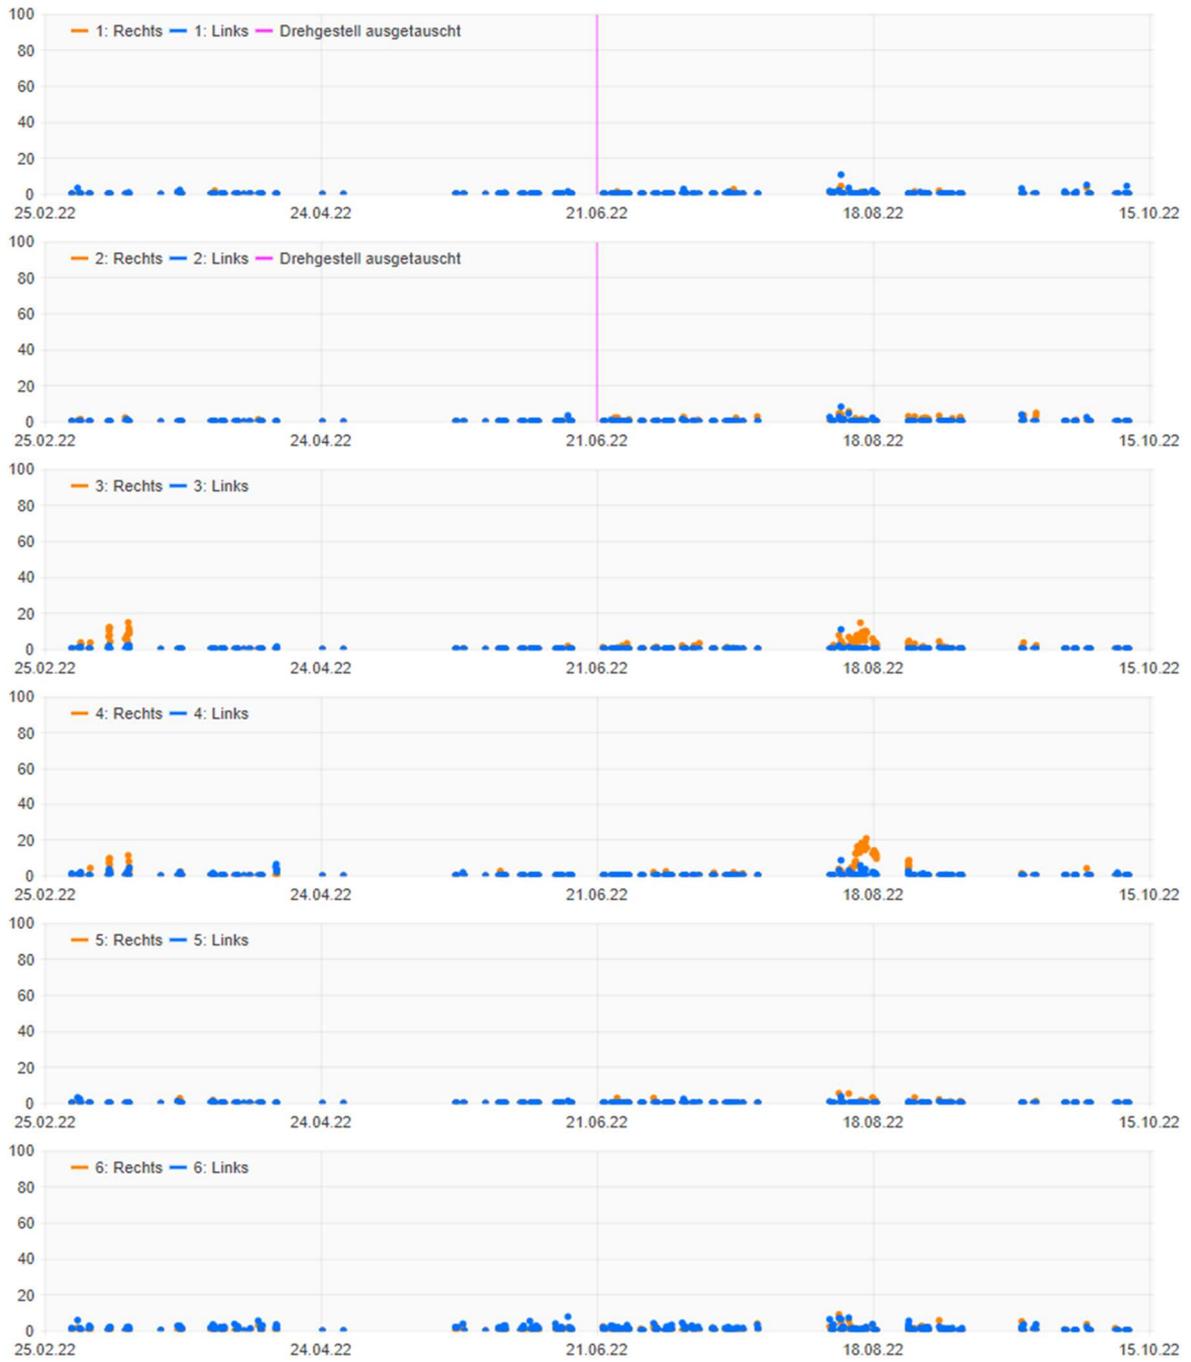
Wagen 2134 Start 01.03.2022 Ende 11.10.2022

Polygon
