Verlängerung Betriebserprobung SKK auf der Strecke Täsch - Zermatt

Systemführerschaft Interaktion Fahrzeug – Fahrweg Meterspur
Projekt: 2 SKS / SKK
Modul: 4a Verschleissreduktion durch SKK

Technischer Bericht

ID: RAILPlusSF-00038

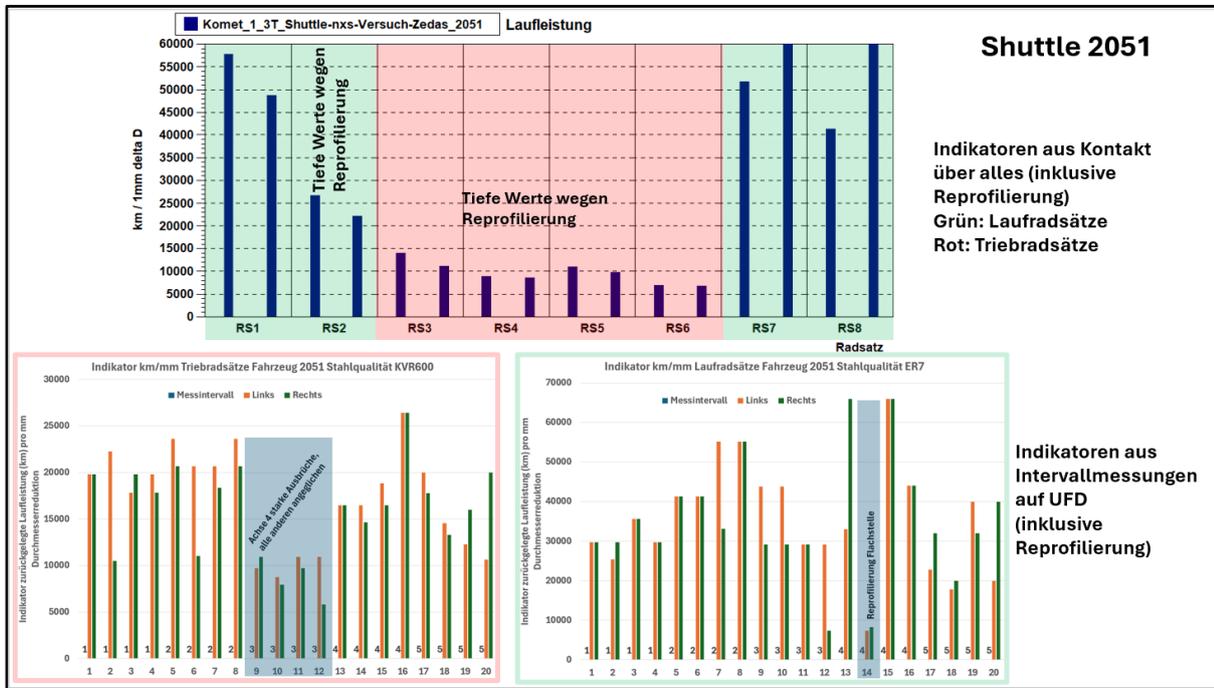
Abbildung 1: Indikator Anzahl km pro 1mm Durchmesserreduktion Shuttle 2051

Ohne Schädigungen an den Rädern werden bei den Triebradsätzen Indikatoren zwischen 15'000km und 20'000km erreicht. Allerdings sind die Streuungen beträchtlich. Bei den Laufradsätzen ist die Streuung noch grösser als bei den Triebradsätzen. Bei diesen liegen die Indikatoren zwischen

30'000km und 50'000km. Die Werte liegen im Trend bei den Triebradsätzen etwas tiefer und bei den Laufradsätzen in der gleichen Grössenordnung wie im Jahre 2022. Insgesamt liegen die Werte mit Konditionierung deutlich höher als in der Zeit ohne Konditionierung. Wie weiter unten bei den Ergebnissen aus der Detektionsanlage im Gleis gezeigt wird, sind die Schädigungen an den Fahrflächen der Räder als Folge von Flachstellen nicht auf die Konditionierung zurückzuführen.

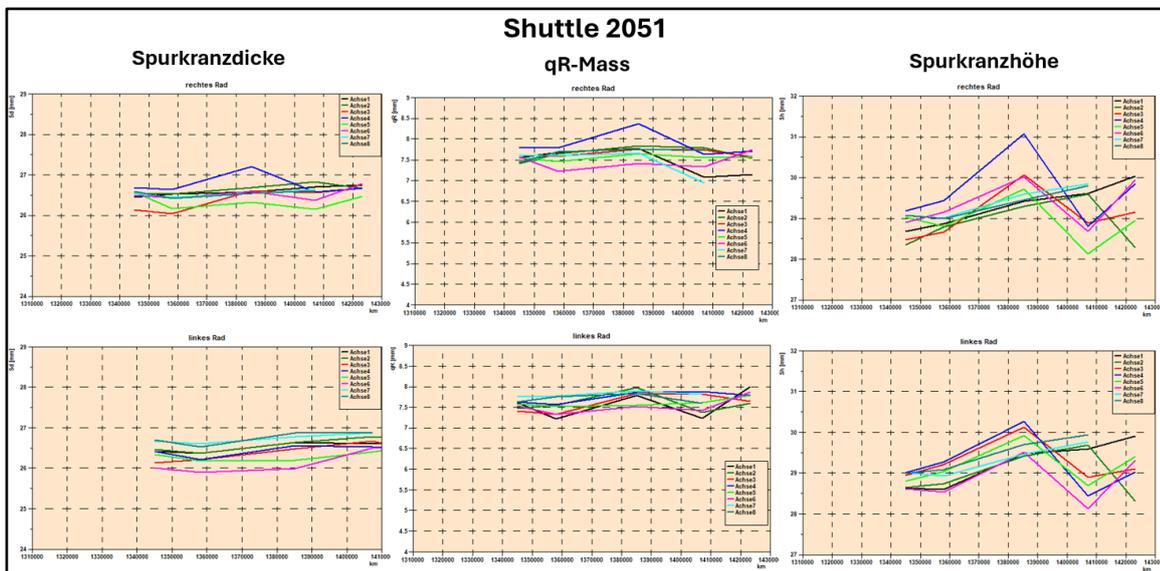
Abbildung 4: Abmessungen am Spurkranz beim Shuttle 2051

an den Fahrflächen bei den Triebbradsätzen ein deutlich grösserer Verschleiss zu erwarten als bei den Laufradsätzen. Deshalb ist der Verlauf der Spurkranzhöhe über der Laufleistung bei den Triebbradsätzen höher als bei den Laufradsätzen. Die Kraftschlusskräfte werden zwar durch den geringeren Reibwert als Folge der Konditionierung für beide Laufwerkstypen deutlich reduziert. Da jedoch noch immer aus Gründen der Brems- und Traktionstechnik in der Lauffläche ein grösserer Reibwert erforderlich ist als am Spurkranz bleibt hier ein gewisses Mass an verschleisserzeugender Kraftschlusskraft aus dem Bogenlauf übrig.

Beim Verlauf der Spurkranzhöhen in Abbildung 4 bis Abbildung 6 ist bei allen Fahrzeugen aufgrund der zum Teil brüsk abnehmenden Spurkranzhöhen ersichtlich, dass während der Betriebserprobung einige Male reprofiliert werden musste. Dies war auf Flachstellen und auf umlaufende Schädigungen an den Fahrflächen zurückzuführen. Dies untermauert nochmals die obigen Feststellungen zur signifikanten Reduktion des Verschleissindikators aus dem Abtrag des Raddurchmessers in der Messkreisebene, wenn die Reprofilierungen als Folge von Schäden irgendwelcher Art durchgeführt werden müssen. Wie aus den Abbildungen ersichtlich ist kann deshalb der über die maximal zulässige Spurkranzhöhe bei Weitem nicht ausgenutzt werden.

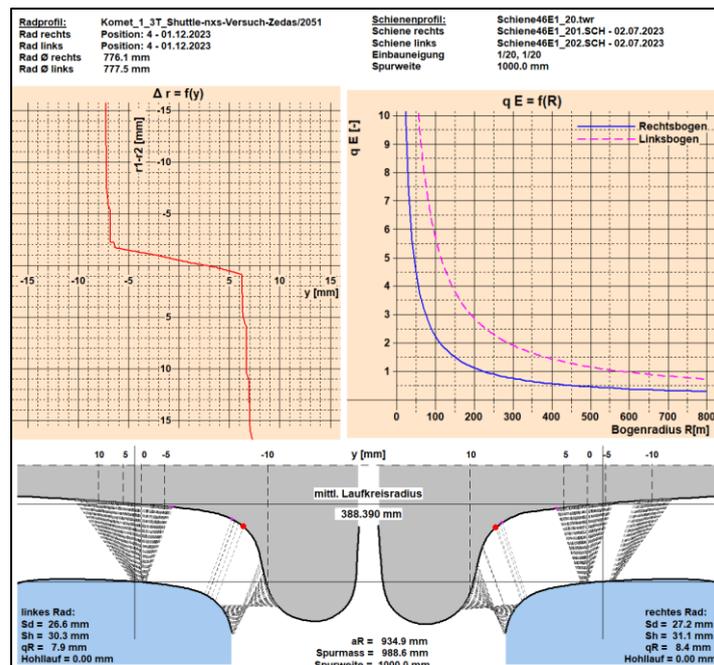
Abbildung 14: Berührgeometrie Radsatz 4 von Shuttle 2051 vor der Reprofilierung

Die Abbildung 14 zeigt die für den Bogenlauf massgebenden berührungsgeometrischen Indikatoren des Shuttle 2051 vor der Reprofilierung vom 22.03.2023. Der asymmetrische Verlauf der Δr -Funktion deutet auf eine Differenz der Durchmesser der beiden Räder desselben Radsatzes hin. Aufgrund der Messung der Durchmesser mit dem Calipri – Wheel beträgt dieser 1.4mm. Aufgrund der unterschiedlichen Spurkranzhöhen 1.6mm. Der Radialstellungsindex erfüllt die Anforderungen für den Streckenabschnitt Täschsand bis Zermatt für beide Räder des Radsatzes nicht. Für den Abschnitt Täschsand – Täsch wird dieser nur durch das linke Rad erfüllt. In der Regel wird bei Durchmesserunterschieden das Rad mit dem kleineren Durchmesser geschädigt.

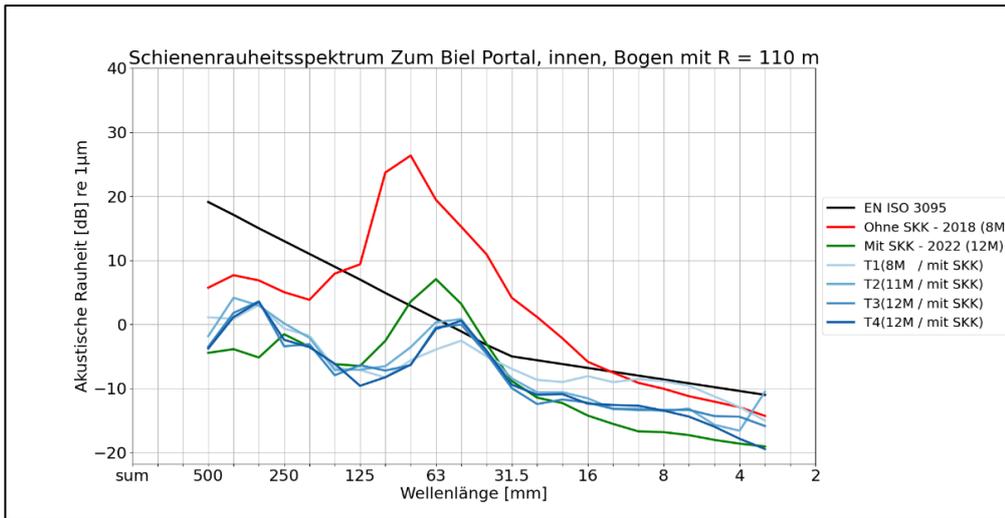
Abbildung 16: Schienenrauheitsspektren «Zum Biel Portal», bogeninnen

Schlupfwellenmessungen an der bogeninneren Schiene, siehe Abbildung 16, zeigen 12 Monate nach dem letzten Schleifen Schlupfwellen in einem Wellenlängenbereich von 50-63mm. Diese liegen erst knapp über der EN ISO 3095 Grenzkurve und weisen damit ein langsames Wachstum verglichen mit den vergangenen Messperioden auf. Weiters ist zu erkennen, dass die Schlupfwellen mit einer Länge von 50mm genauso ausgeprägt sind wie mit 63mm. Dies führt den Trend der vorherigen Messperiode fort, bei der ebenfalls eine Änderung der dominanten Wellenlängen seit dem Einsatz von SKK zu einem niedrigeren Wellenlängenbereich festgestellt wurde.

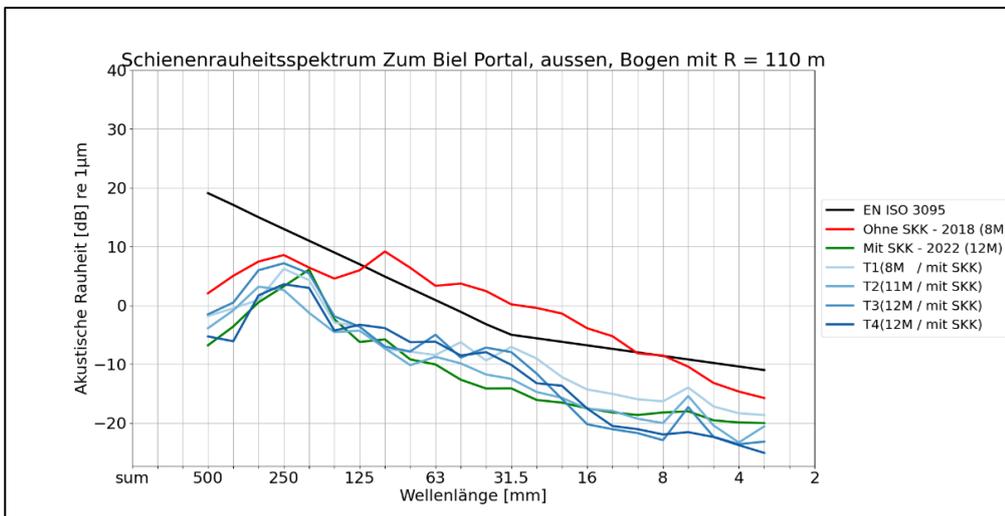
Abbildung 17: Schienenrauheitsspektren «Zum Biel Portal», bogenaussen

Mit dem Einsatz von SKK ist kein Schlupfwellenwachstum an der bogenäusseren Schiene erkennbar. Diese kann, entsprechend der Auswertung in Abbildung 17, als glatt bezeichnet werden.

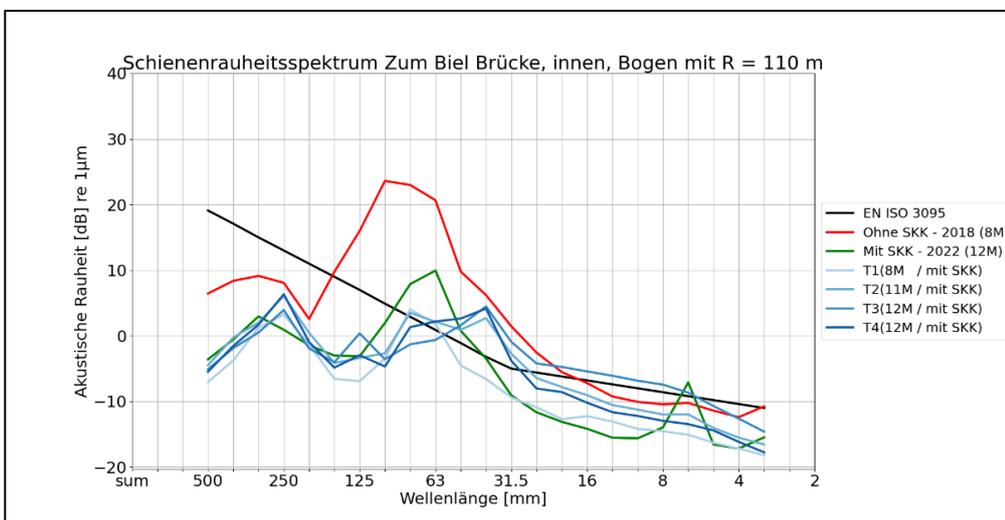
Abbildung 18 : Schienenrauheitsspektren «Zum Biel Brücke», bogeninnen

Schlupfwellenmessungen an der bogeninneren Schiene zeigen 12 Monate nach dem letzten Schleifen Schlupfwellen in einem Wellenlängenbereich von 40-80mm, siehe in Abbildung 18. Dabei sticht aber vor allem das Wachstum der Schlupfwellen in dem Wellenlängenbereich von 40-50mm hervor. Diese wachsen über die gesamte Messperiode stetig bis sie sich deutlich über der EN ISO 3095 Grenzkurve befinden, während sich die Schlupfwellen in dem Bereich von 63-80mm nicht verändern. Da keine Nullmessung nach dem Schleifen im Oktober durchgeführt wurde kann nicht beurteilt werden, ob diese durch das letzte Schleifen vollständig entfernt wurden. Dies führt den Trend der vorherigen Messperiode fort, bei der ebenfalls eine Änderung der dominanten Wellenlängen seit dem Einsatz von SKK zu einem niedrigeren Wellenlängenbereich festgestellt wurde. Auch in diesem Bogen ist ein langsames Wachstum verglichen mit den vergangenen Messperioden erkennbar.

Der bei fast allen Schienenrauheitsspektren insbesondere bei den bogenäusseren Schienen sichtbare Peak im Terzband von 6.3mm ($\lambda < 1\text{cm}$) ist eine Folge des Schienenschleifens mit den rotierenden Schleifscheiben. Dieser Ausschlag wird mit zunehmender Überrollung geglättet. Dafür ist die Schiene anschliessen im kurzwelligen Bereich $\lambda < 4\text{cm}$ deutlich rauer.

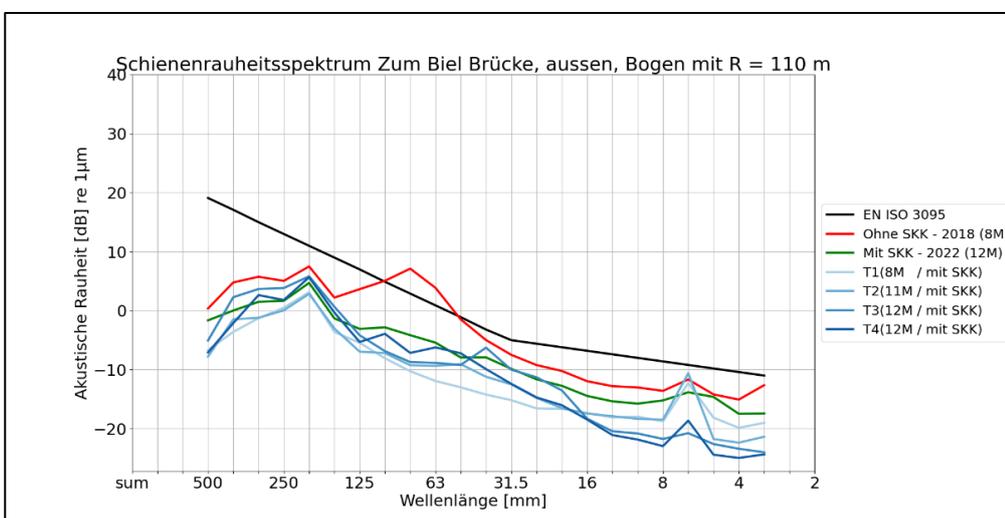
Abbildung 19: Schienenrauheitsspektren «Zum Biel Brücke», bogenäussen Lügelwang

Mit dem Einsatz von SKK ist kein Schlupfwellenwachstum an der bogenäusseren Schiene erkennbar. Diese kann, entsprechend der Auswertung in Abbildung 19, als glatt bezeichnet werden.

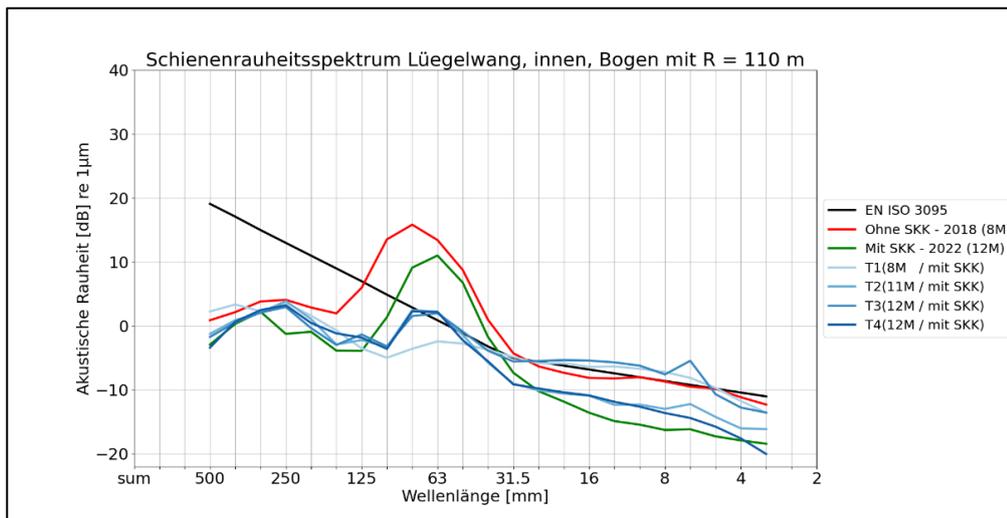
Abbildung 20: Schienenrauheitsspektren «Lüegelwang», bogeninnen

Schlupfwellenmessungen an der bogeninneren Schiene zeigen 12 Monate nach dem letzten Schleifen Schlupfwellen in einem Wellenlängenbereich von 63-80mm, siehe Abbildung 20. Damit verbleiben die dominanten Schlupfwellen in dem gleichen Wellenlängenbereich wie in den vorherigen Messperioden. Wie auch in dem Bogen Zum Biel Portal liegen die Schlupfwellen auch in diesem Bogen nur knapp über der EN ISO 3095 Grenzkurve und weisen damit ein langsames Wachstum verglichen mit allen vergangenen Messperioden auf. Dies entspricht einer deutlichen Verbesserung in der Minderung des Wachstums durch SKK, da in der letzten Messperiode mit SKK das beinahe idente Wachstum wie im nicht konditionierten Zustand erreicht wurde.

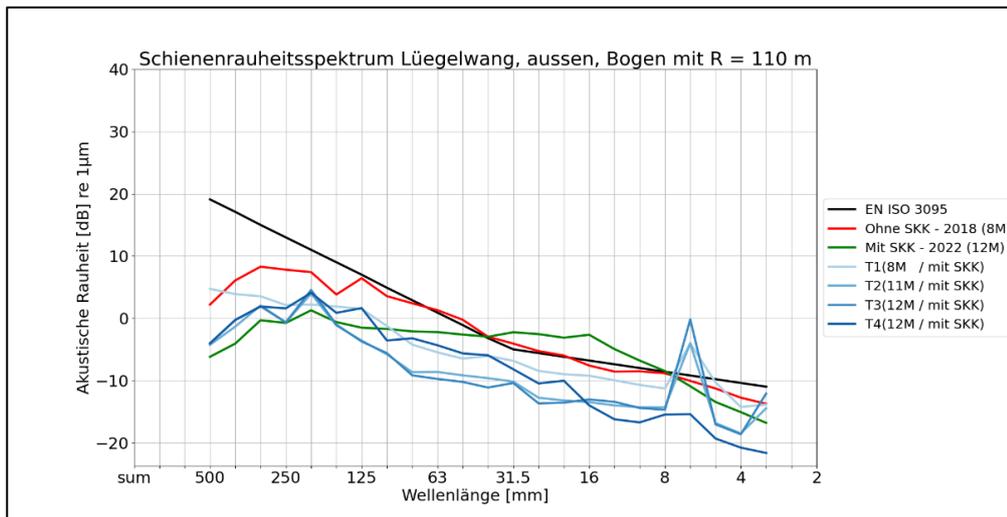
Abbildung 21: Schienenrauheitsspektren «Lüegelwang», bogenaussen

Mit dem Einsatz von SKK ist kein Schlupfwellenwachstum an der bogenäusseren Schiene erkennbar. Diese kann, entsprechend der Auswertung in Abbildung 21, als glatt bezeichnet werden.

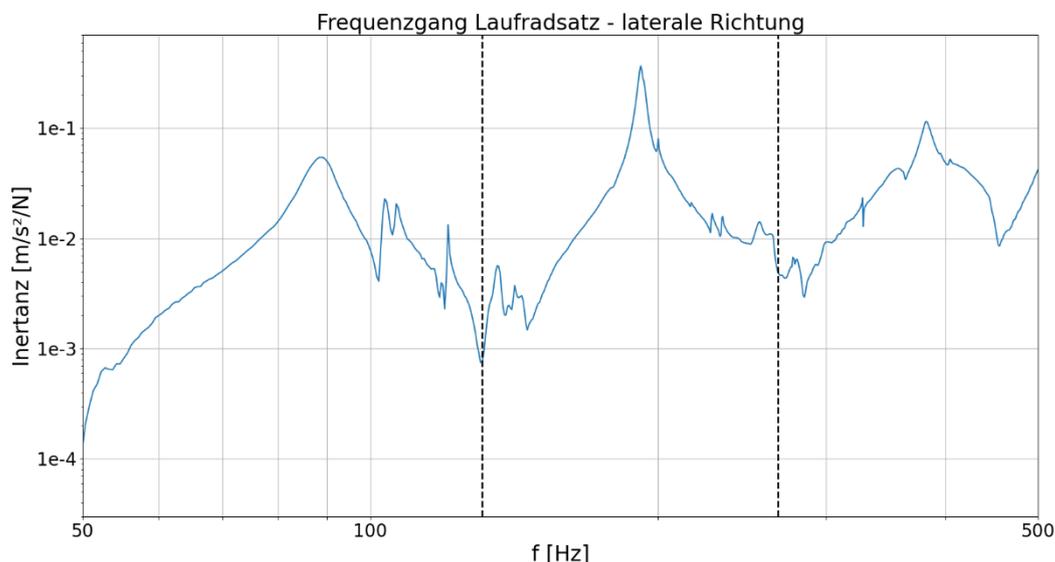
Abbildung 22: Frequenzgang eines Laufradsatzes durch eine Anregung in laterale Richtung

Die Inertanzmessung des Laufradsatzes bei einer Anregung in laterale Richtung ist in Abbildung 22 gegeben. Diese zeigt einen deutlich ausgeprägten Peak bei ca. 200Hz, was mit grosser Wahrscheinlichkeit einer Biegemode des Radsatzes entspricht.

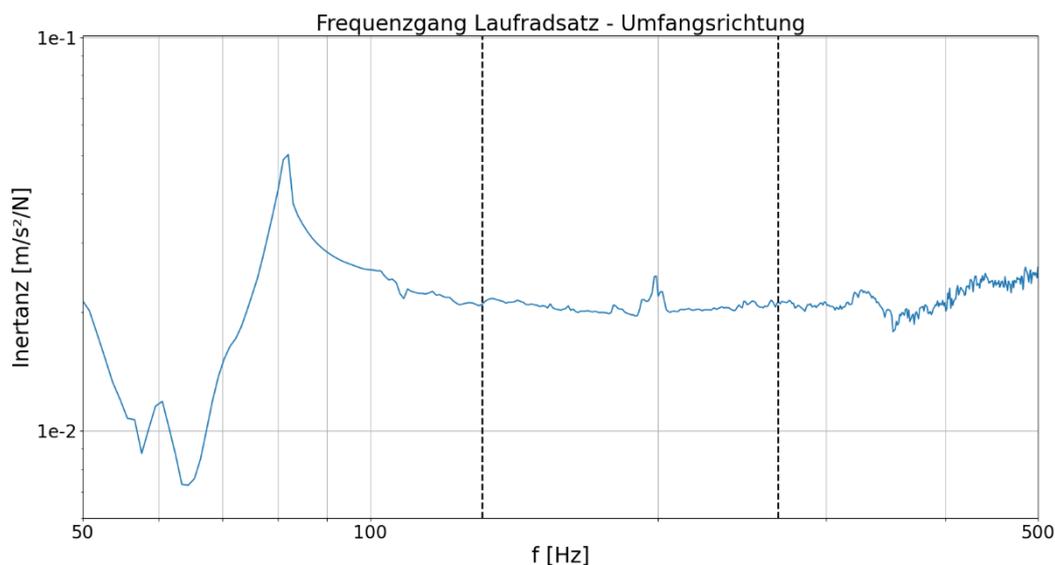
Abbildung 23: Frequenzgang eines Laufradsatzes durch eine Anregung in Umfangsrichtung

Der Frequenzgang des Laufradsatzes bei einer Anregung in Umfangsrichtung, siehe Abbildung 23, zeigt einen kleinen Peak in dem betrachteten Frequenzbereich. Da dieser jedoch bei derselben Frequenz wie die ausgeprägte Biegemode in Abbildung 22 liegt, ist dies wahrscheinlich ein Resultat aus einer Biegeschwingung, welche aus dem Hammerschlag in Umfangsrichtung resultiert und keine Torsionsschwingung.

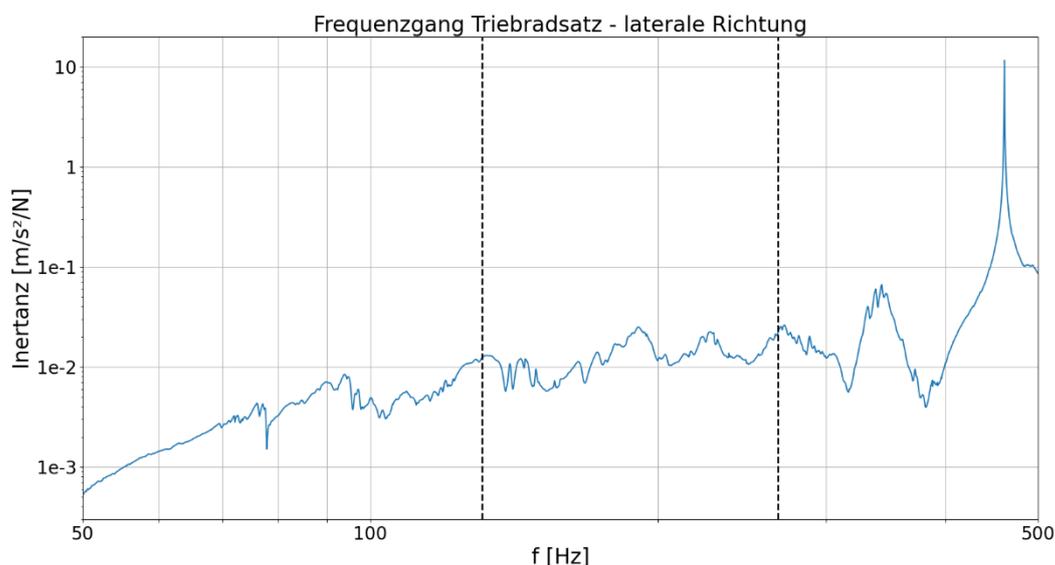
Abbildung 24: Frequenzgang eines Triebradsatzes durch eine Anregung in laterale Richtung

Die Inertanzmessungen des Triebradsatzes zeigen bei einer Anregung in laterale Richtung keine deutlich ausgeprägten Resonanzfrequenzen, siehe Abbildung 24. Da die Messungen an der Triebachse mit angezogener Bandbremse durchgeführt wurden, ist eine daraus resultierende Beeinflussung der Messergebnisse sehr wahrscheinlich, weswegen eine Beurteilung des Einflusses der Biegemoden des Triebradsatzes zu diesem Zeitpunkt nicht möglich ist.

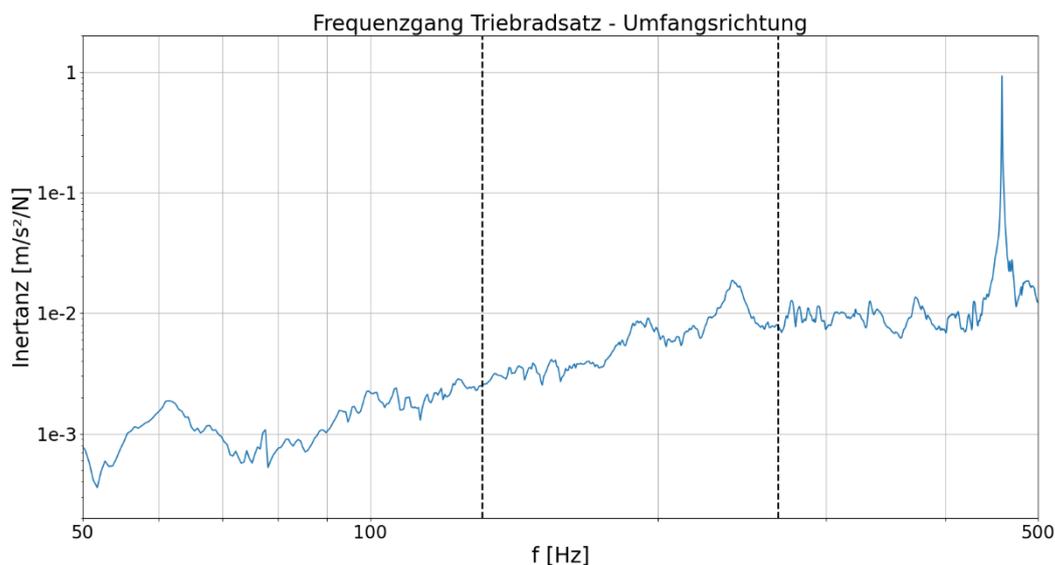
Abbildung 25: Frequenzgang eines Triebradsatzes durch eine Anregung in Umfangsrichtung

Auch bei dem Frequenzgang des Triebradsatzes bei einer Anregung in Umfangsrichtung, siehe Abbildung 25, ist eine Beurteilung des Einflusses der Torsionsmoden des Triebradsatzes zu diesem Zeitpunkt nicht möglich.

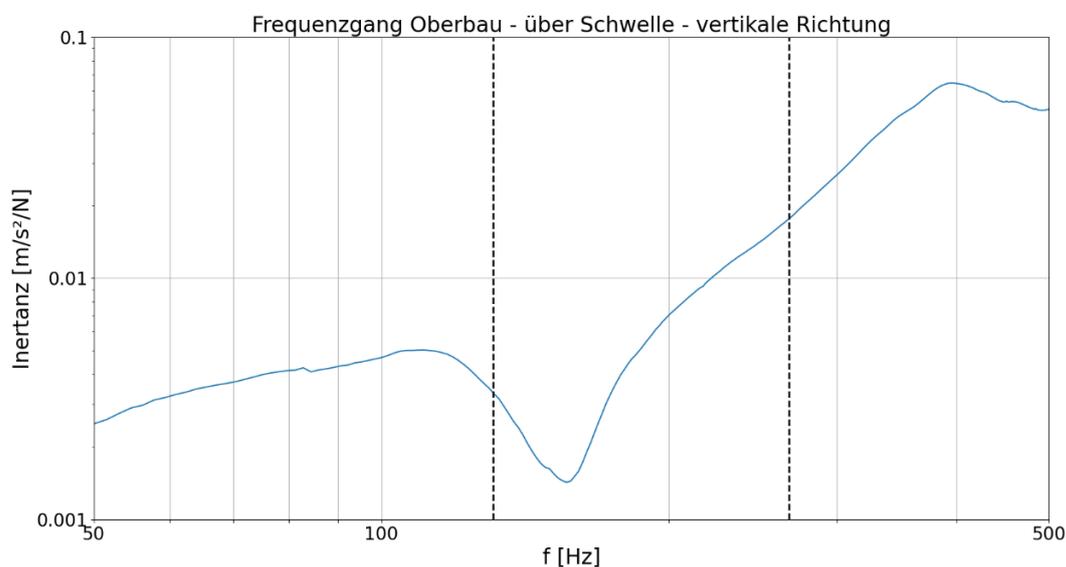
Abbildung 26: Frequenzgang der Schiene über einer Schwelle durch eine Anregung in vertikale Richtung

Die Inertanzmessungen an der Schiene über der Schwelle zeigen bei einer Anregung in vertikale Richtung keinen ausgeprägten Peak in dem betrachteten Frequenzbereich, siehe Abbildung 26.

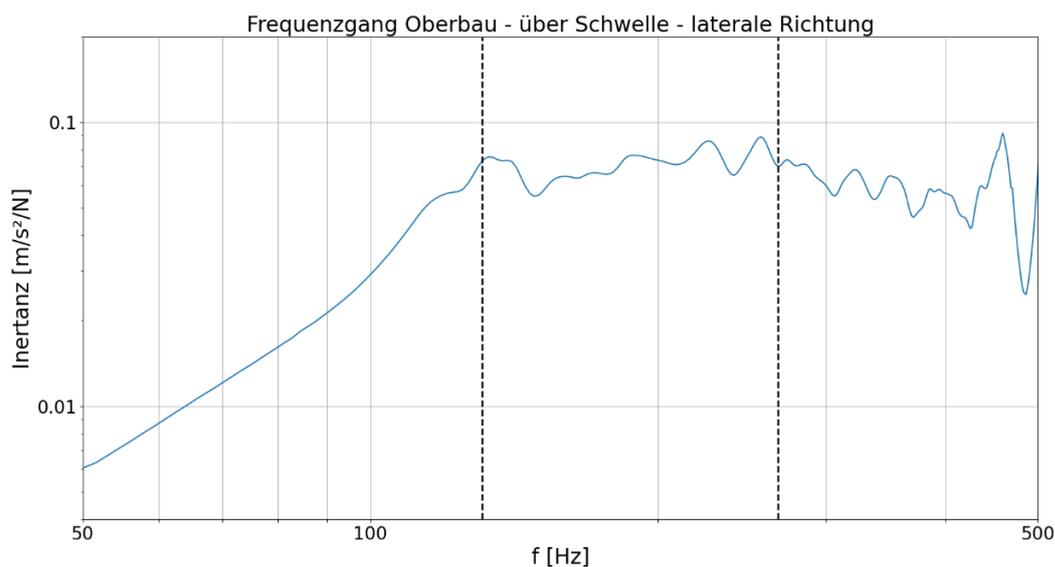
Abbildung 27: Frequenzgang der Schiene über einer Schwelle durch eine Anregung in laterale Richtung

Der Frequenzgang bei einer Anregung in laterale Richtung zeigt mehrere schwach ausgeprägte Peaks in dem betrachteten Frequenzbereich. Diese sind in Abbildung 27 abgebildet und liegen in der Grössenordnung nur gering unter jenen des Laufradsatzes, jedoch höher als bei einer Anregung der Schiene in vertikale Richtung.

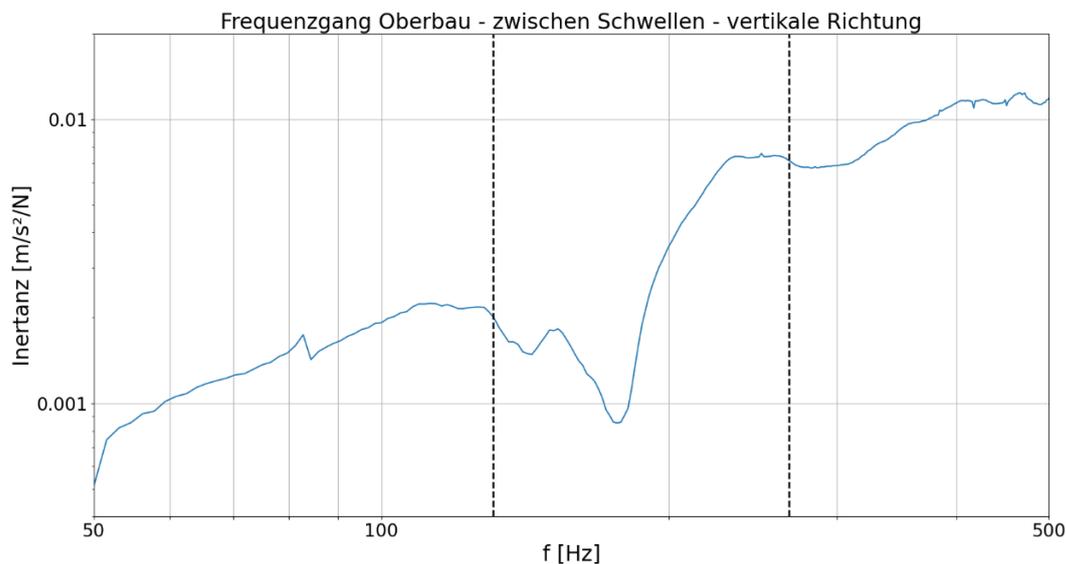
Abbildung 28: Frequenzgang der Schiene zwischen den Schwellen durch eine Anregung in vertikale Richtung

Die Inertanzmessungen an der Schiene zwischen den Schwellen zeigen sehr ähnliche Ergebnisse wie jene über der Schwelle, Kapitel 4.3.3. Der Frequenzgang bei einer Anregung in vertikale Richtung, siehe Abbildung 28, zeigt keine ausgeprägten Peaks in dem betrachteten Frequenzbereich.

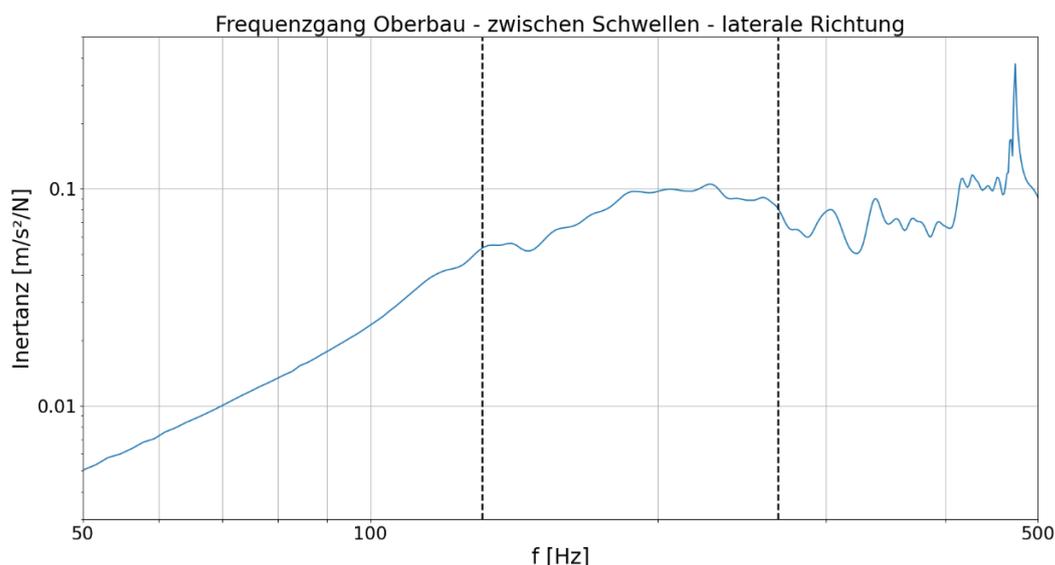
Abbildung 29: Frequenzgang der Schiene zwischen den Schwellen durch eine Anregung in laterale Richtung

Ebenso bei einer Anregung in laterale Richtung, siehe Abbildung 29, ist ein ähnlicher Verlauf wie an der Schiene über den Schwellen erkennbar.

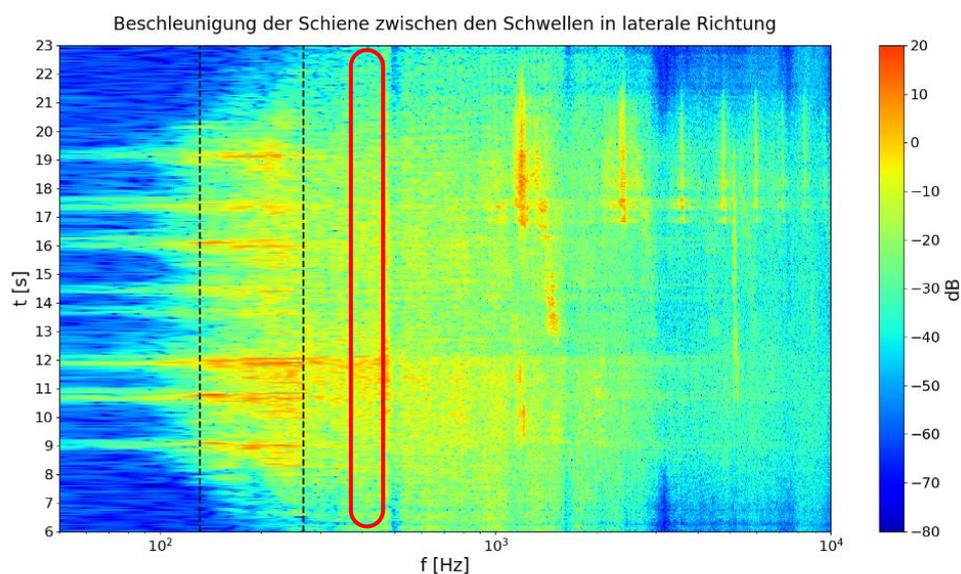
Abbildung 31: Beschleunigung der Schiene zwischen den Schwellen in laterale Richtung

Die Auswertung des Beschleunigungssensors in lateraler Richtung, welcher auf dem Schienenkopf zwischen den Schwellen angebracht wurde, zeigt bei der Überfahrt eine Schwingung der Schiene mit mehreren Frequenzen. Bestimmte Frequenzen werden dabei über einen längeren Zeitbereich angeregt und sind in Abbildung 31 als vertikale Streifen ersichtlich. Ein Beispiel dafür ist die in Abbildung 31 rot umrandete Frequenz von 450Hz, bei der ein ausgeprägter Resonanzpeak der Schiene zwischen den Schwellen (Abbildung 29) und des Triebradsatzes (Abbildung 24) liegt. Diese befinden sich jedoch alle ausserhalb des durch die zwei vertikalen schwarzen Linien markierten für Schlupfwellen relevanten Frequenzbereichs.

Innerhalb des markierten Bereichs in Abbildung 31 ist eine Vibration der Schiene deutlich erkennbar, jedoch nur zu den diskreten Zeitpunkten, in denen ein Drehgestell über die Messposition fährt. Weiters ist ersichtlich, dass die Vibration der Schiene nicht bei einer einzelnen Frequenz auftritt, sondern sich über einen Frequenzbereich erstreckt, welcher sehr genau durch den betrachteten Bereich abgesteckt wird. Obwohl die Überfahrt einer Oberflächenunregelmässigkeit zu einer Anregung in vertikaler Richtung führt, kann damit ebenfalls eine Anregung in laterale Richtung erklärt werden. Die Variation der Normalkraft resultiert ebenfalls in einer Variation der Schlupfkräfte, welche in Querrichtung in engen Bögen besonders gross sind. Dies lässt auf eine Anregung durch die Schlupfwellen bei der Überfahrt zurückschliessen.

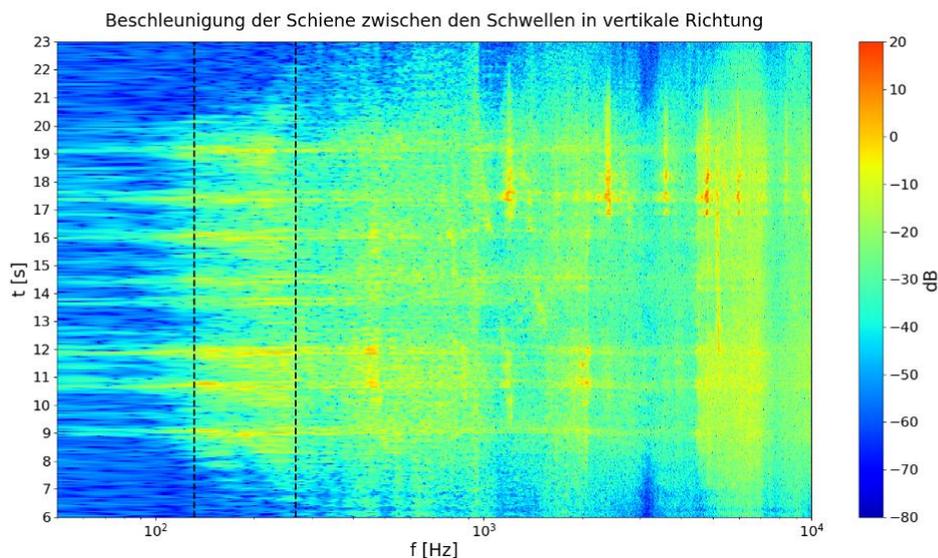
Abbildung 32: Beschleunigung der Schiene zwischen den Schwellen in vertikaler Richtung

Eine Auswertung desselben Beschleunigungssensors in vertikale Richtung (Abbildung 32) zeigt eine beinahe idente Vibration der Schiene wie in lateraler Richtung. Dies kann dadurch erklärt werden, dass Normal- und auch Schlupfkraft mit derselben Frequenz variieren. Die geringere Amplitude der Vibration kann durch den Vergleich der Inertanz der Schiene in vertikale und laterale Richtung, siehe Kapitel 0, erklärt werden. Diese weist in dem betrachteten Frequenzbereich eine deutlich höhere Inertanz in laterale Richtung auf, was zu einer entsprechend höheren Schwingungsamplitude in diese Richtung resultiert.

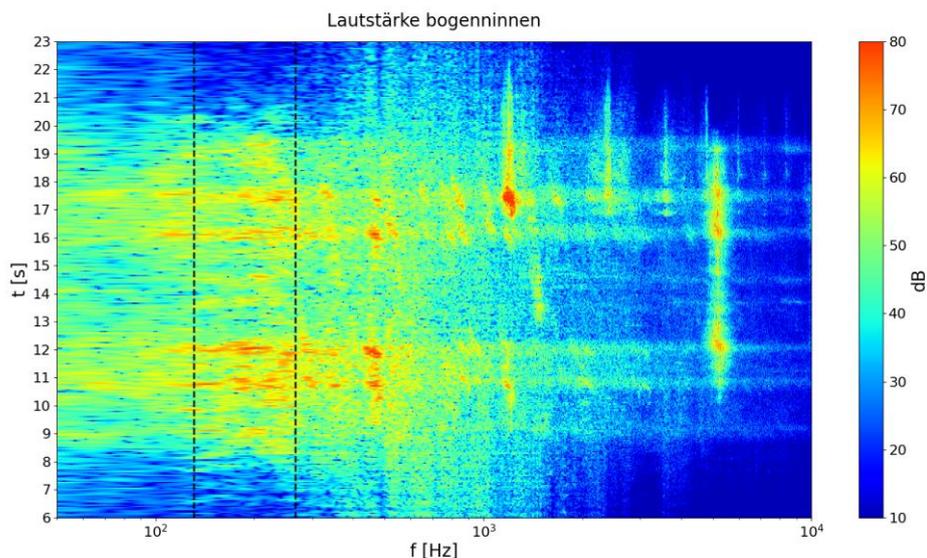
Abbildung 33: Schallemissionsmessung an der bogeninneren Schiene

Bei der Aufzeichnung der Schallemission an der bogeninneren Schiene am 19.10.2023 um 12:48 (Abbildung 33) zur Untersuchung von Kurvenkreischen können auch Geräusche im niederfrequenten Bereich untersucht werden. Diese zeigen ebenfalls innerhalb des abgesteckten Frequenzbereichs deutlich erkennbaren Lärm, welcher auf die Überrollung der Schlupfwellen rückzuführen ist. Die Schallpegel ist vor allem bei der Überfahrt der Triebdrehgestelle besonders ausgeprägt, was auf die höhere ungedeferte Masse zurückzuführen ist.

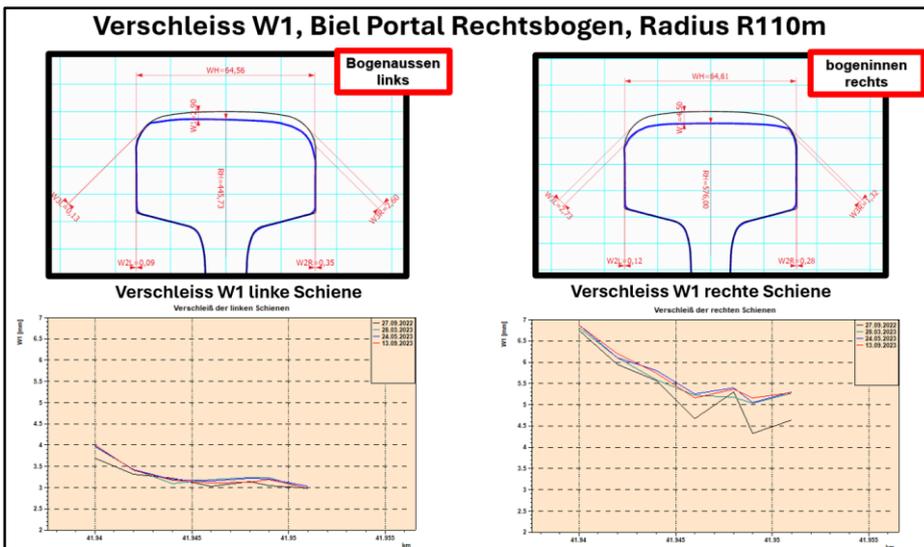
Abbildung 38: Verschleiss W1 in Biel Portal

In Abbildung 38 unten ist der Verschleiss W1 in Schienenkopfmittle der beiden Schienen für den Rechtsbogen in Biel Portal dargestellt. Entsprechend dem Rechtsbogen ist auf der linken Seite die bogenäussere und auf der rechten Seite die bogeninnere Schiene dargestellt. In schwarzer Farbe ist der Verlauf vor dem Schienenschleifen und in den anderen Farben derjenige während der Betriebserprobung dargestellt. Alle in der Folge aufgeführten Diagramme zum Schienenverschleiss sind entsprechend dieser Definition dargestellt.

Auffallend ist der insgesamt grössere Verschleisszustand W1 bei den bogeninneren Schienen im Vergleich zu den bogenäusseren Schienen. Zudem musste an den bogenäusseren Schienen deutlich weniger weggeschliffen werden als an den bogeninneren Schienen. Insgesamt ist der Verschleiss W1 an allen Messstellen sehr gering was auf die SKK zurückzuführen ist.

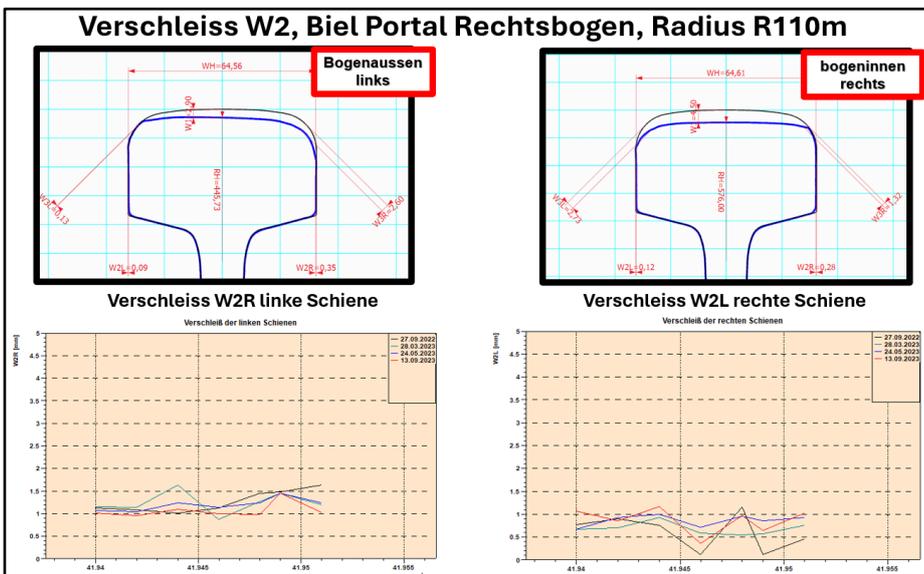
Abbildung 39: Verschleiss W2 in Biel Portal

In Abbildung 39 ist der Verschleiss W2 an der gleismittigen Schienenflanke dargestellt. Insgesamt hat hier seit der Schienenneuerlegung und insbesondere während der Betriebserprobung nahezu kein Verschleissabtrag stattgefunden. Da es sich in Biel Portal um einen Rechtsbogen handelt, läuft das vorlaufende bogenäussere Rad an linken Schienenflanke an. Auch an dieser Flanke liegt der Verschleissabtrag im Bereich der Messgenauigkeit. Dieses Ergebnis ist auf ein effizient funktionierende Spurkranzschmierung zurückzuführen.

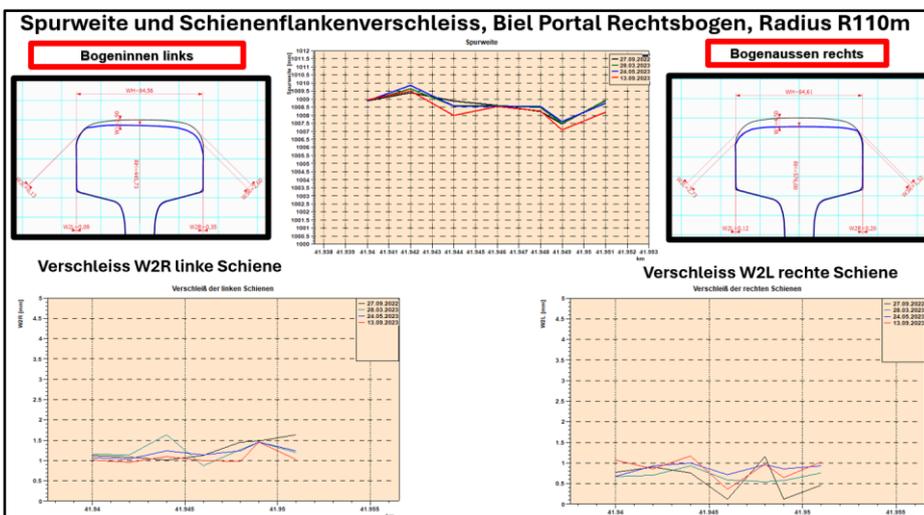
Abbildung 40: Spurweite und deren Veränderung sowie Vergleich mit dem Schienenflankenverschleiss

Oben in Abbildung 40 ist der Verlauf der Spurweite und unten zur Interpretation der Grösse der Spurweite der Verlauf des Schienenflankenverschleisses an den beiden gleismittigen Flanken der beiden Schienen dargestellt. Die Spurweiten liegen im Bereich zwischen 1008mm und 1010mm. Da davon ausgegangen werden kann, dass die Schienen ohne Spurerweiterung verlegt wurden, kann diese gegenüber dem Nominalzustand deutlich vergrösserte Spurweite nicht auf den Schienenverschleiss zurückzuführen sein. Diese Spurerweiterungen müssen daher auf andere Ursachen zurückgeführt werden.

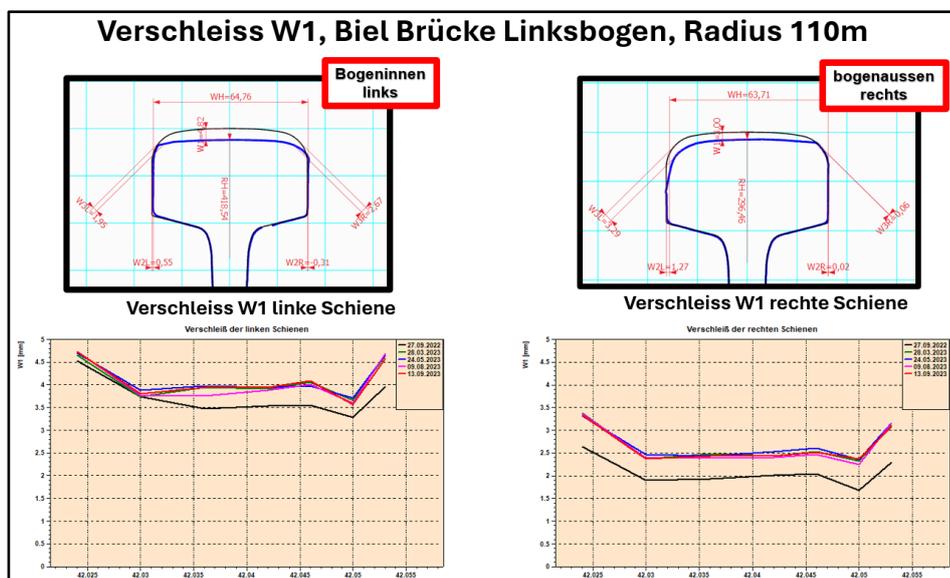
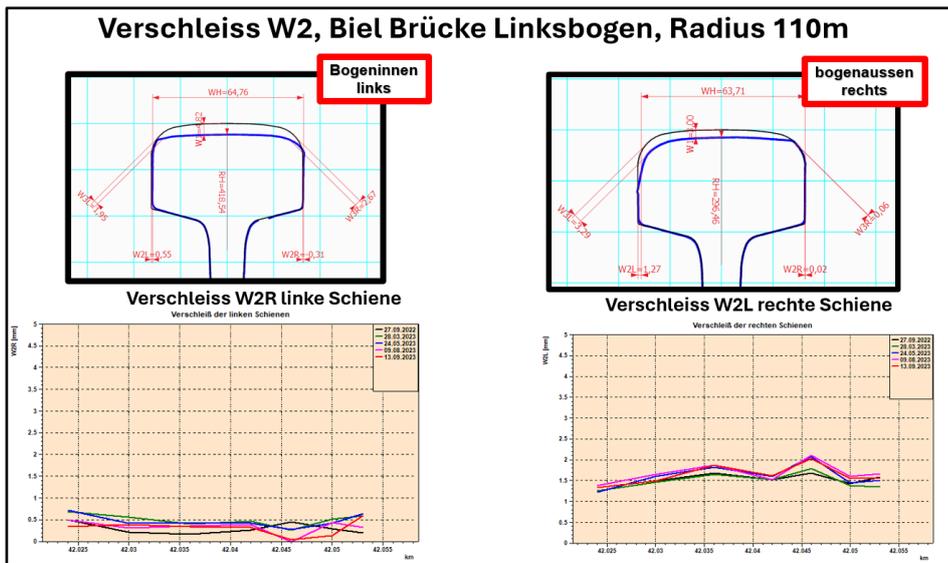
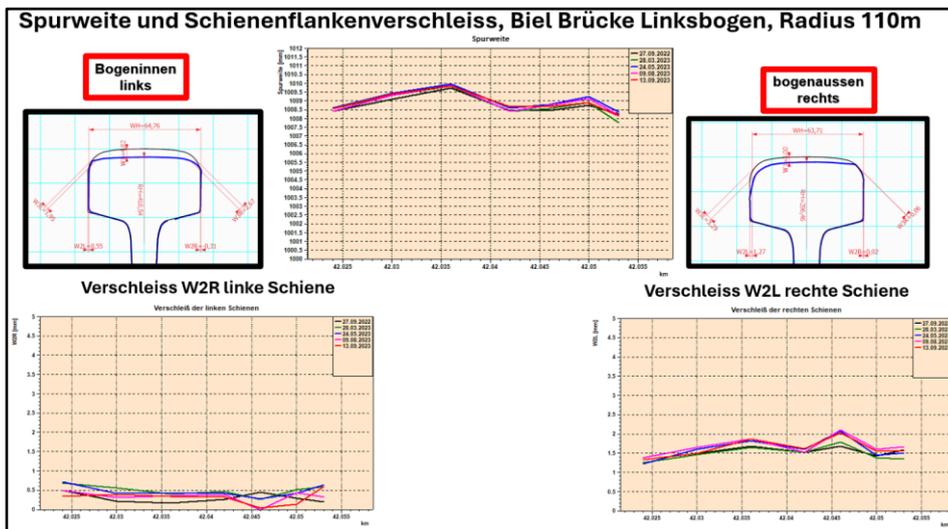
Die Abbildung 42 zeigt den Verschleiss W1, die Abbildung 43 den Verschleiss W2 und die Abbildung 44 die Spurweite und deren Veränderung sowie Vergleich mit dem Schienenflankenverschleiss in Biel Brücke. Grundsätzlich ergeben sich auch hier die gleichen Feststellungen wie oben in Biel Portal. Dies gilt sowohl für den Verschleiss an der bogeninneren Schiene, welcher deutlich grösser ist als bogenäusser als auch für die Spurerweiterung, welche nicht auf den Schienenflankenverschleiss zurückzuführen ist. Hier ist zu beachten, dass es sich um einen Linksbogen handelt. Das heisst die bogenäussere befindet sich auf der rechten Seite und bogeninnere auf der linken Seite.

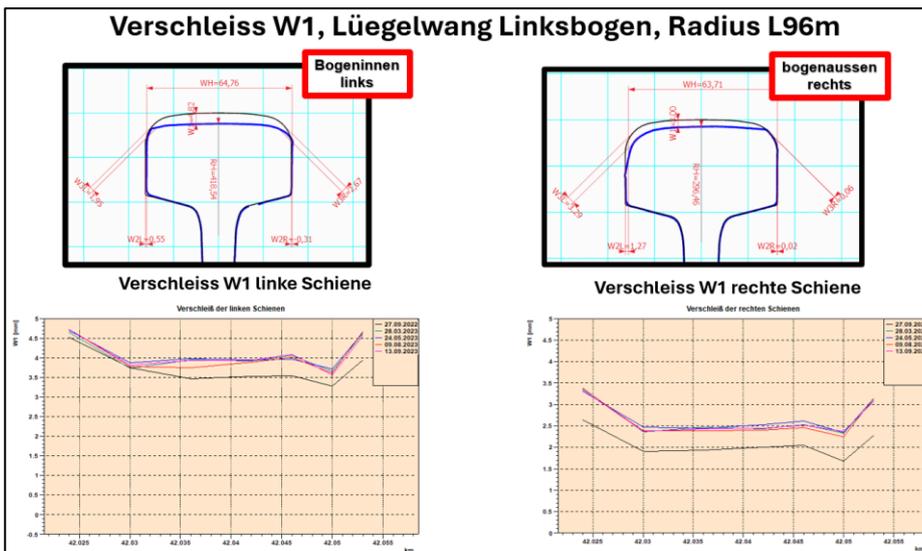
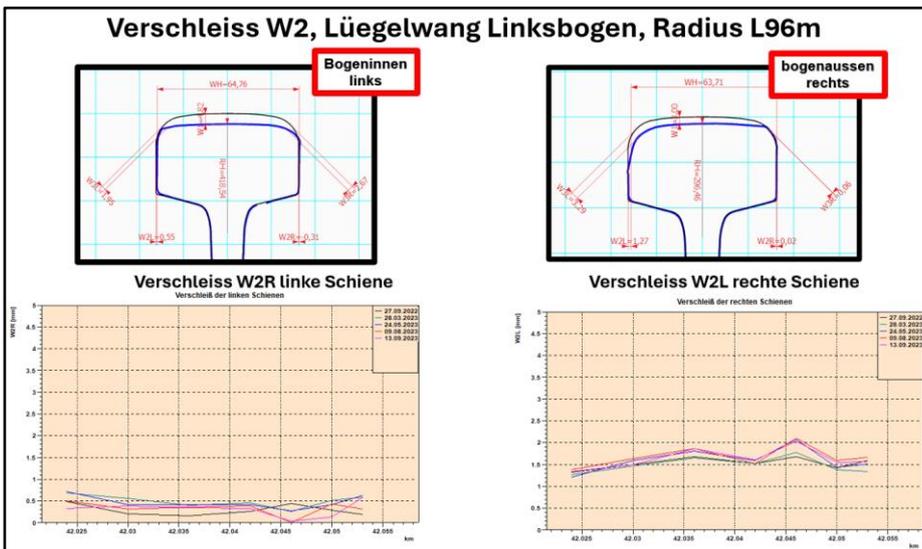
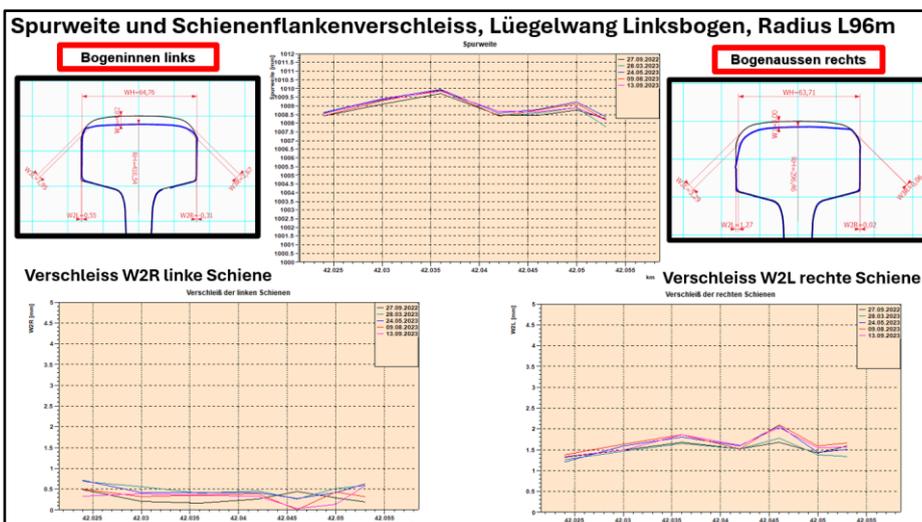
Die Abbildung 46 zeigt den Verschleiss W1, die Abbildung 47 den Verschleiss W2 und die Abbildung 48 die Spurweite und deren Veränderung sowie Vergleich mit dem Schienenflankenverschleiss in Biel Brücke. Grundsätzlich ergeben sich auch hier die gleichen Feststellungen wie oben in Biel Portal und Biel Brücke. Dies gilt sowohl für den Verschleiss an der bogeninneren Schiene, welcher deutlich grösser ist als bogenaussen als auch für die Spurerweiterung, welche nicht auf den Schienenflankenverschleiss zurückzuführen ist. Hier ist wie schon bei Biel Brücke zu beachten, dass es sich um einen Linksbogen handelt. Das heisst die bogenäussere befindet sich auf der rechten Seite und bogeninnere auf der linken Seite.

Obschon sich der Bogen Lüegelwang gemäss Abbildung 34 näher am verschlepten Bereich des letzten aktiven SSK Sprühimpulses befindet unterscheiden sich hier vor allem der Schienenkopfverschleiss W1 während der Betriebserprobung kaum von denjenigen bei den beiden Bögen im zum Biel.

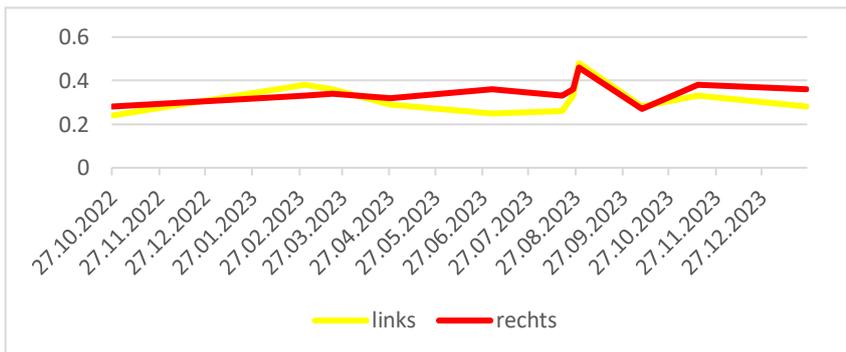
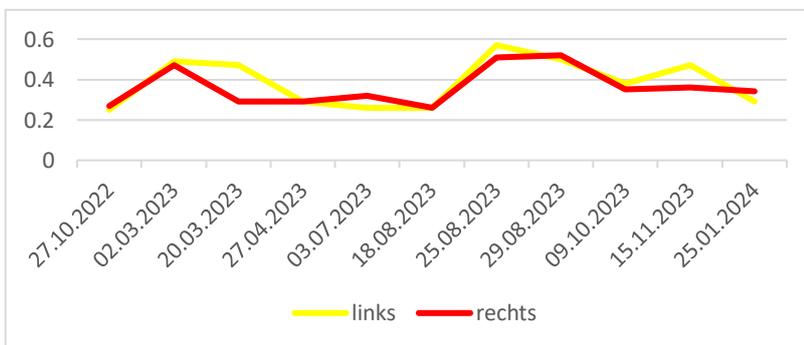
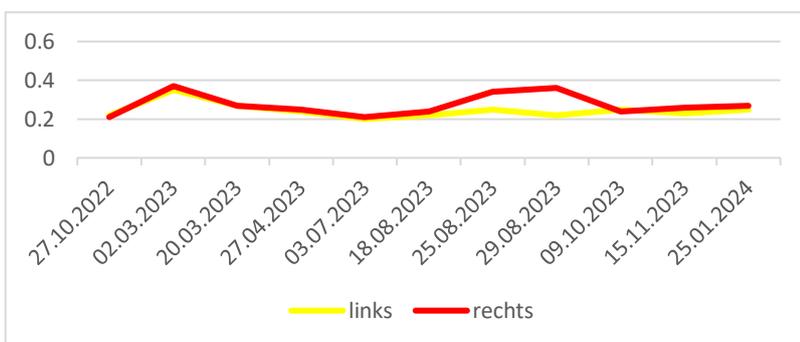
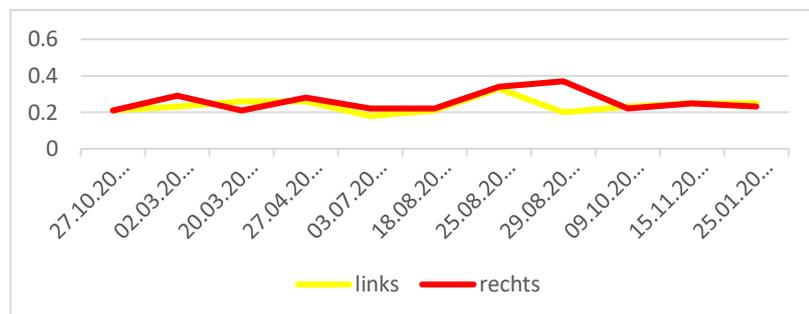
Abbildung 50: Messergebnisse zu den Reibwerten

In Abbildung 50 sind für die vier Messtellen die Verläufe des Reibwertes an den beiden Schienenköpfen aufgeführt. Dabei handelt es sich über den Zeitverlauf um Messpunkte, welche durch gerade Linien miteinander verbunden sind. Diese sollen jedoch keinen Trend zwischen den Messpunkten darstellen, sondern eine bessere Lesbarkeit der Diagramme ermöglichen.
