Verlängerung Betriebserprobung SKK auf der Strecke Täsch - Zermatt

Systemführerschaft Interaktion Fahrzeug – Fahrweg Meterspur
Projekt: 2 SKS / SKK
Modul: 4a Verschleissreduktion durch SKK

Technischer Bericht

ID: RAILPlusSF-00038

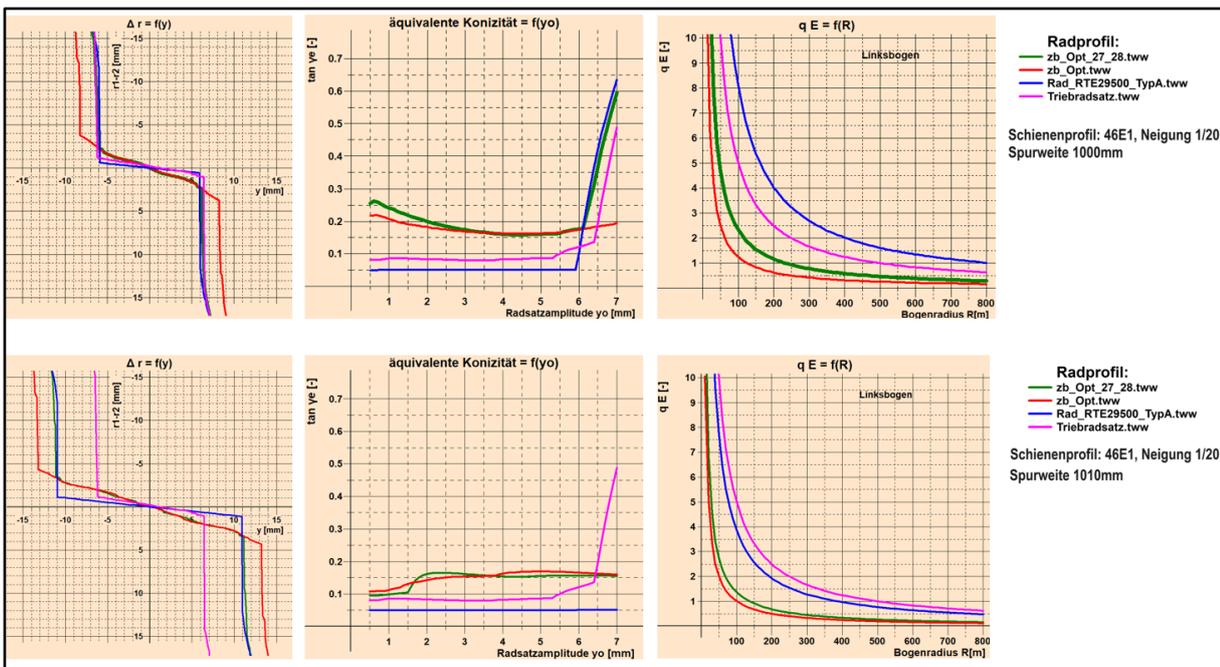
Abbildung 51: Paarung von nominellen Rad- und Schienenprofilen

Die Abbildung 51 zeigt oben die berührungsgeometrischen Paarungen dieser vier Radprofile mit der nominellen Schiene 46E1 (wie oben beschrieben). Unten wurden dieselben Paarungen durchgeführt jedoch mit einer vergrösserten Spurweite von 1010mm. Letztere wurde deshalb gewählt, weil bei Nachmessungen in den engen Bögen oft diese Spurweite festgestellt wurde. Dies wie oben bereits als Spurerweiterung ohne nennenswerten Verschleiss an den gleismittigen Spurkranzflanken erwähnt.

für den Bogenlauf ein. Die für den Bogenlauf günstigeren Radprofile zb.Opt. zeigen aufgrund des Verlaufs der äquivalenten Konizität, zumindest mit dem theoretischen Schienenprofil auf der Neigung 1/20, keine negativen Auswirkungen auf geraden Strecken im oberen Geschwindigkeitsbereich.

Auch das Radprofil RTE29500 und das Profil des sich in Richtung Verschleissanpassung entwickelnde Radprofil des Triebradsatzes zeigen eine Verbesserung für den Bogenlauf bei Spurerweiterung.

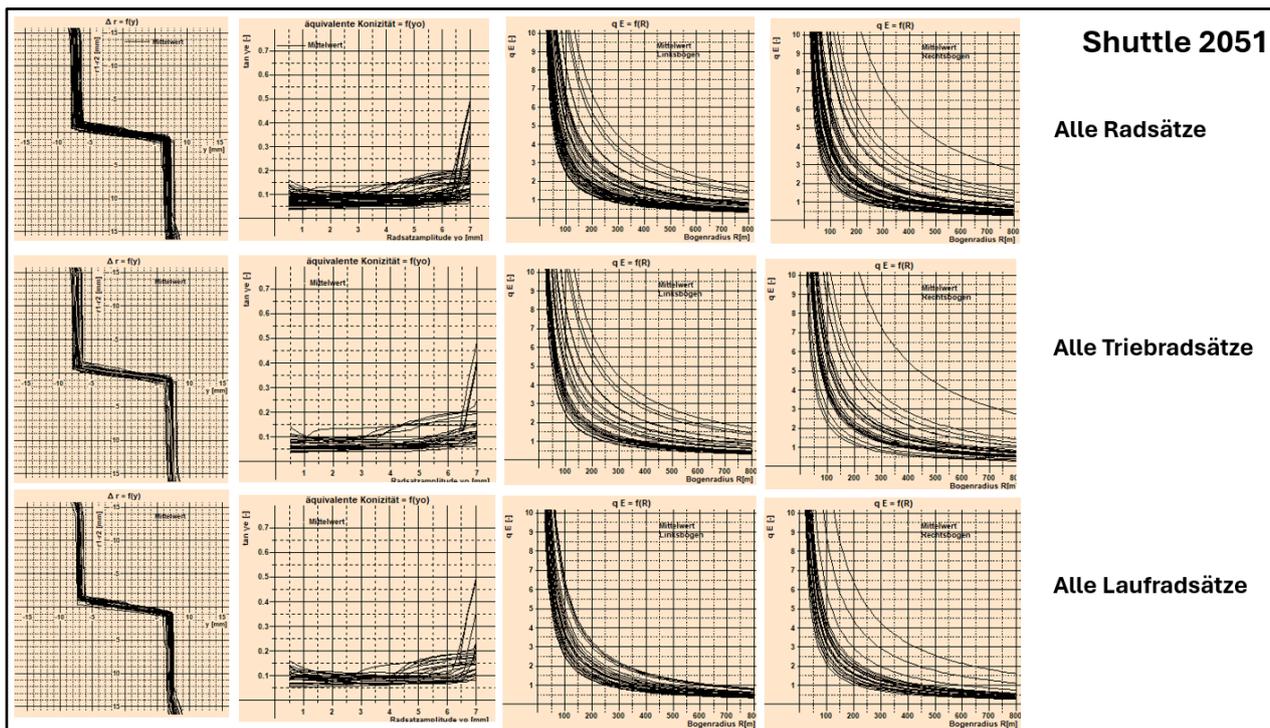
Abbildung 52: Entwicklung der Radprofile beim Shuttle 2051

Die Abbildung 52 enthält die berührgeometrischen Funktionen (Δr , $\tan \gamma_e$, q_E linkes und rechtes Rad) der während der Betriebserprobung abgezeichneten Radprofile beim Shuttle 2051. Oben sind die Ergebnisse aller Radsätze und daraus in der Mitte diejenigen der Triebradsätze sowie unten diejenigen der Laufradsätze dargestellt. Mit zunehmender Laufleistung verändern sich bei diesem Fahrzeug die berührungsgeometrischen Funktionen in Richtung günstigerer Radialstellungsindizes, ohne die Konizitäten massgeblich zu verändern. Da durch die SKK der Reibwert Rad / Schiene stark reduziert ist und damit der Radverschleiss vermindert ist, verläuft diese Veränderung bzw. Verschleissanpassung des Radprofils jedoch sehr langsam. Ein Radialstellungsindex ≤ 1 bei einem Bogenhalbmesser von $R=200m$ reicht jedoch für die Streckencharakteristik der MGBahn nicht aus.

Ein Einfluss der unterschiedlichen Radwerkstoffe bei den Triebbradsätzen ist nicht zu erkennen. Die Laufradsätze passen sich als Folge des weniger verschleissresistenten Radwerkstoffes ER7 tendenziell schneller an die Schienen an.

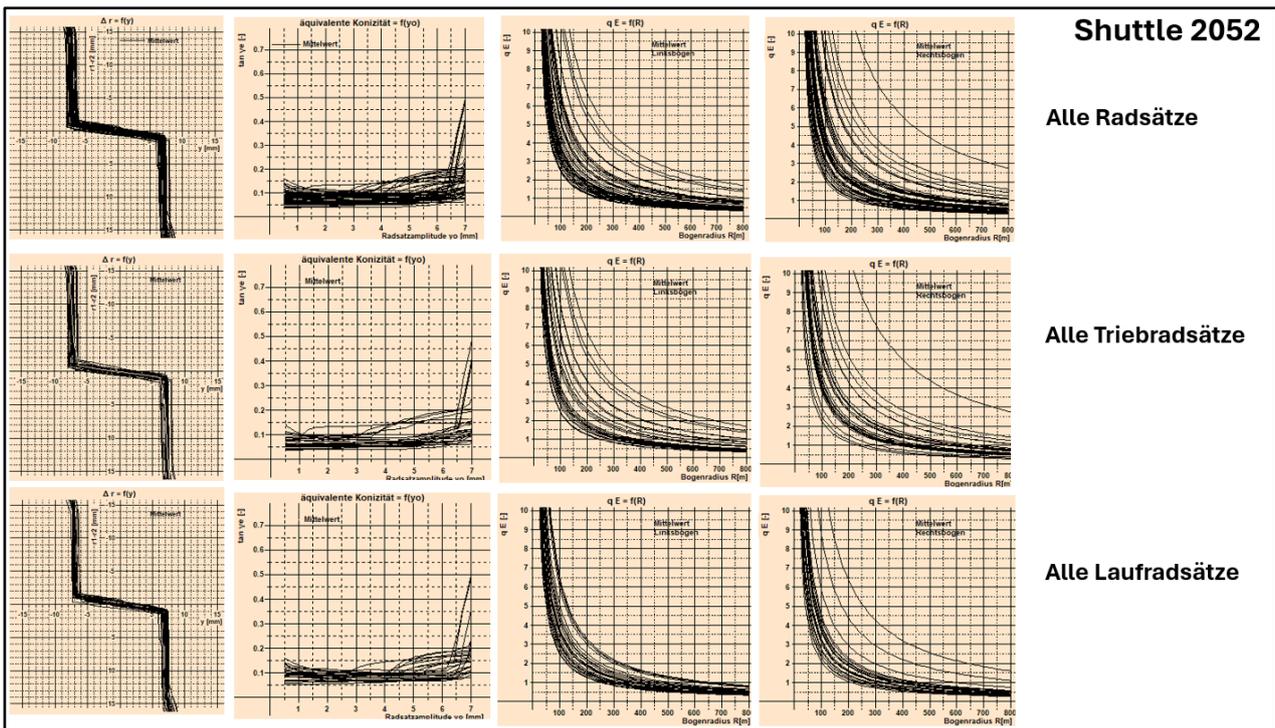
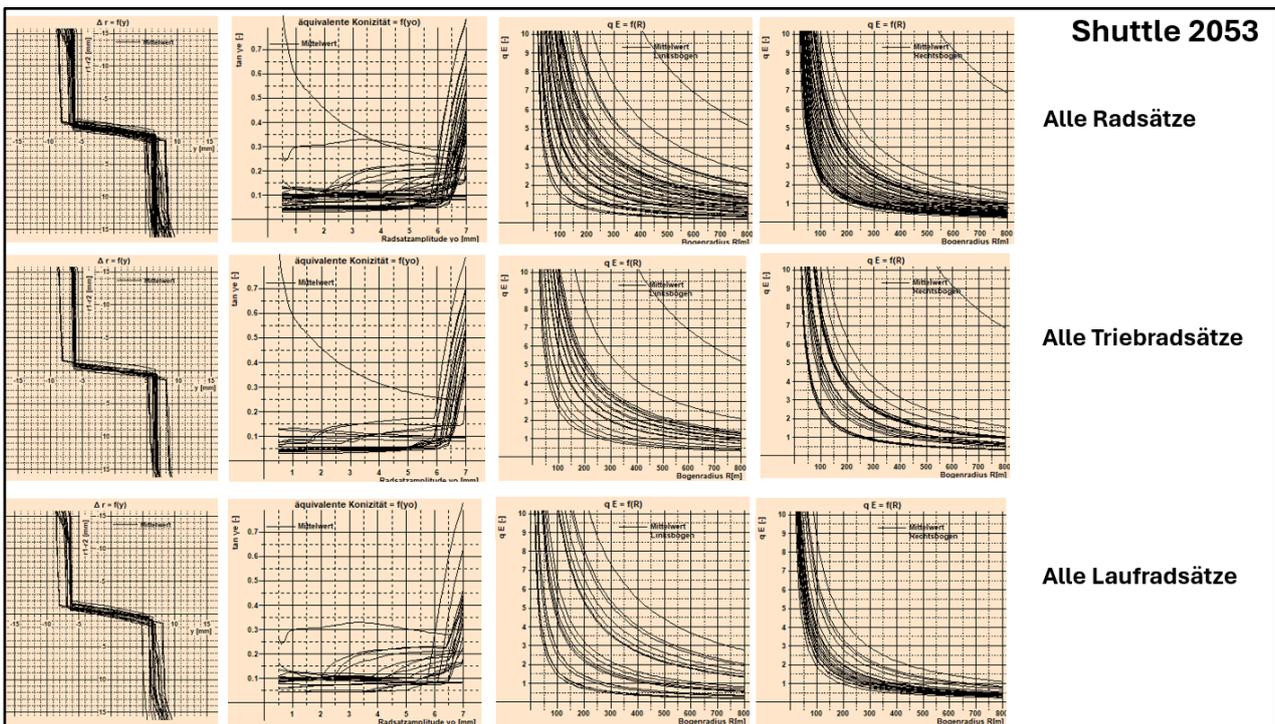
Die Abbildung 53 enthält die berührungsgemessenen Daten des Fahrzeugs 2052 und die Abbildung 54 jene des Fahrzeugs 2053. Auch bei diesen Fahrzeugen zeigen sich ähnliche Ergebnisse und vor allem Tendenzen wie beim Shuttle 2051. Beim Fahrzeug 2053 stellen sich bei einigen wenigen Messungen erhöhte äquivalente Konizitäten ein. Diese sind zum Teil auf Diskontinuitäten im Berührungspunktverlauf bzw. bei der Δr -Funktion zurückzuführen.

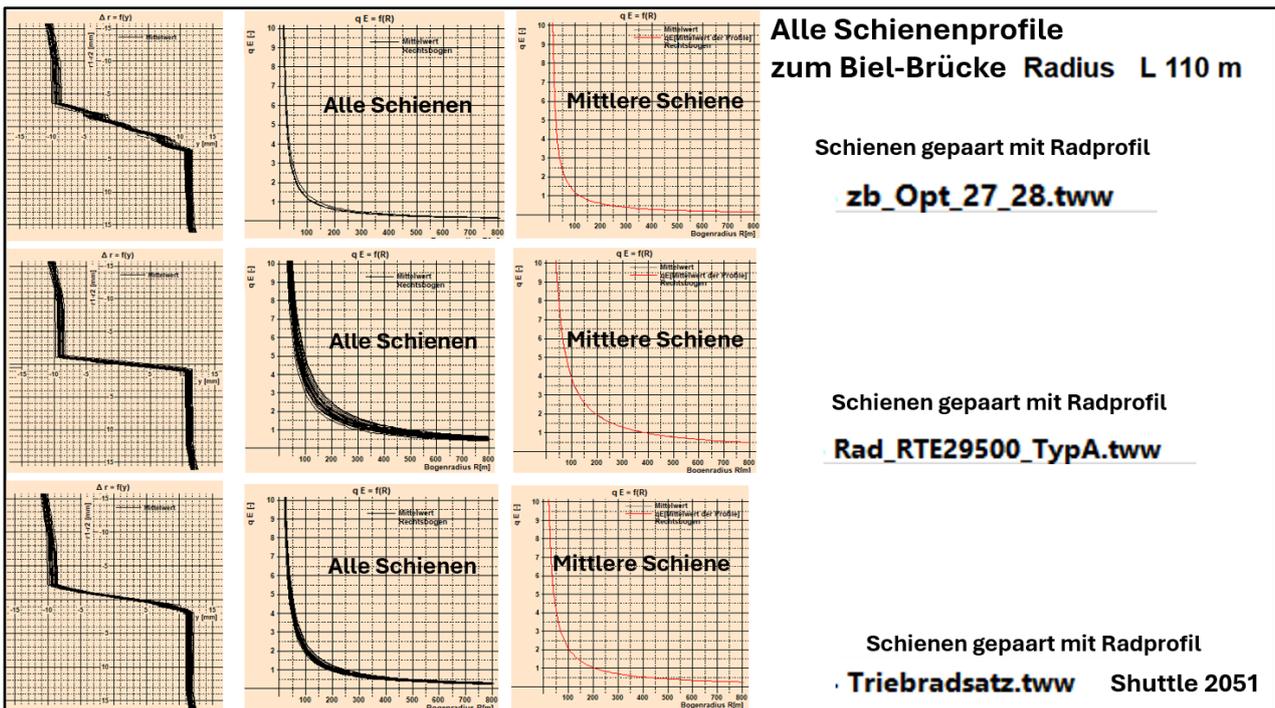
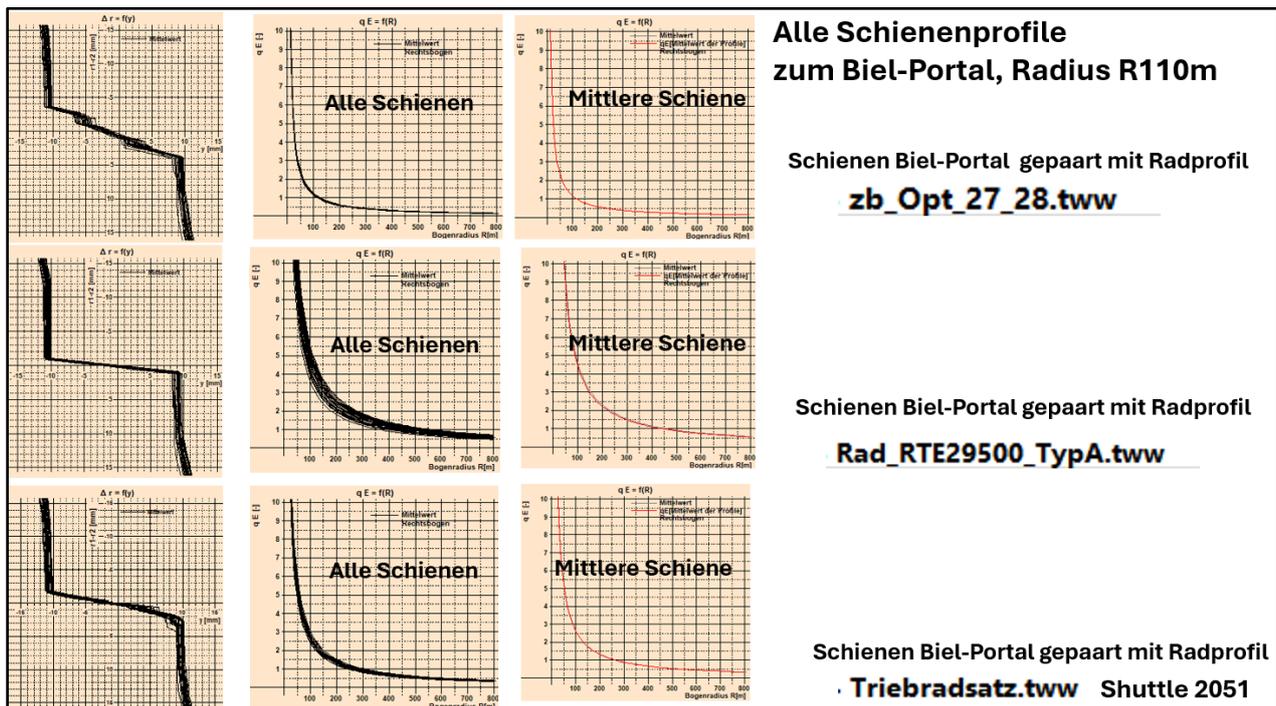
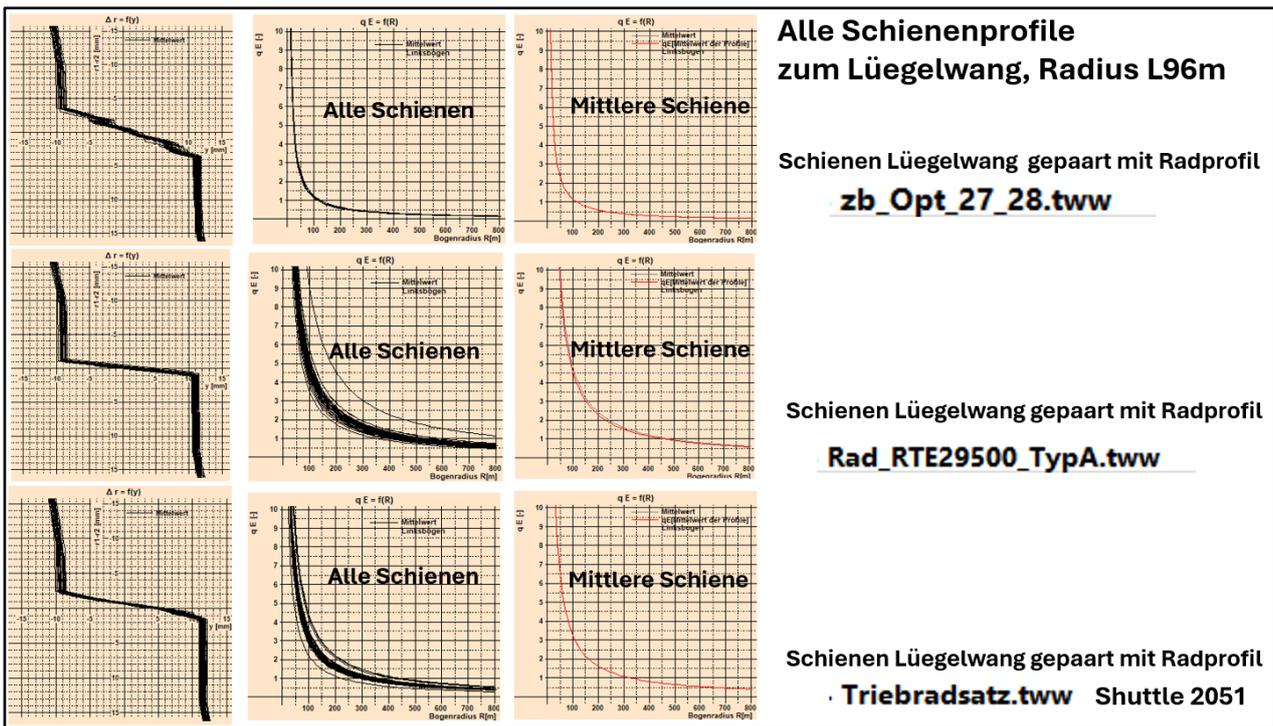
Abbildung 55 bis Abbildung 57 zeigen die Entwicklung der Schienenprofile im Betriebseinsatz. Um Veränderungen gegenüber den nominellen Schienenprofilen sichtbar zu machen, werden für diese Betrachtung drei der vier Radprofile aus Abbildung 51 (ohne Radprofil zb.Opt.tww) mit den abgezeichneten Schienen aus den drei Bögen Biel-Brücke, Biel-Portal und Lügelwang gepaart. Vergleichsweise zu den oben betrachteten Radprofilen aus den Shuttle-Fahrzeugen streuen die Verläufe der berührgemessenen Funktion bei den Schienen deutlich weniger. Ganz links sind jeweils die Δr -Verläufe, in der Mitte die Verläufe der Radialstellungsindizes bei den jeweils bogenäusseren Schienen und rechts daraus der Mittelwert aus allen Radialstellungsindizes. Für das Radprofil

- zb.Opt.tww zeigen sich in allen Bögen kaum Unterschiede und es stellt sich ein $q_E \leq 1$ für einen Bogenradien bis 100m ein.
- RTE29500 zeigen sich in den drei Bögen leichte Unterschiede und es stellt sich ein $q_E \leq 1$ für Bogenradien in der Spanne zwischen 350m und 450m ein.
- Triebradsatz.tww zeigen sich deutlich günstigere Werte als beim RTE-Profil und es stellt sich ein $q_E \leq 1$ für Bogenradien in der Spanne zwischen 200m und 300m ein.

Vergleichsweise zu den nominellen Schienen in Abbildung 51 zeigen die Schienen bei längerem Betriebseinsatz Veränderungen, die sich günstiger auf den Radialstellungsindex auswirken. Um eine Einschätzung zur gegenseitigen Anpassung von Radprofilen aus dem Betriebseinsatz und von Schienenprofilen aus längerer Liegedauer nach dem Schleifen vornehmen zu können ist die aus der Betriebserprobung verfügbare Stichprobe zu klein und bei den Schienen vor allem durch die Konditionierung beeinträchtigt. Es zeigt sich aber aus den vorliegenden Ergebnissen, dass vor allem die Räder im Betriebseinsatz deutliche Veränderungen erfahren. Bei den Schienen zeigt sich eine ähnliche Tendenz. Diese ist aber nicht so ausgeprägt wie bei den Rädern. Es ist davon auszugehen, dass die Veränderung bei den Schienen weniger schnell voranschreitet, da bei diesen die Anzahl an Belastungszyklen deutlich geringer ist als bei den Rädern.

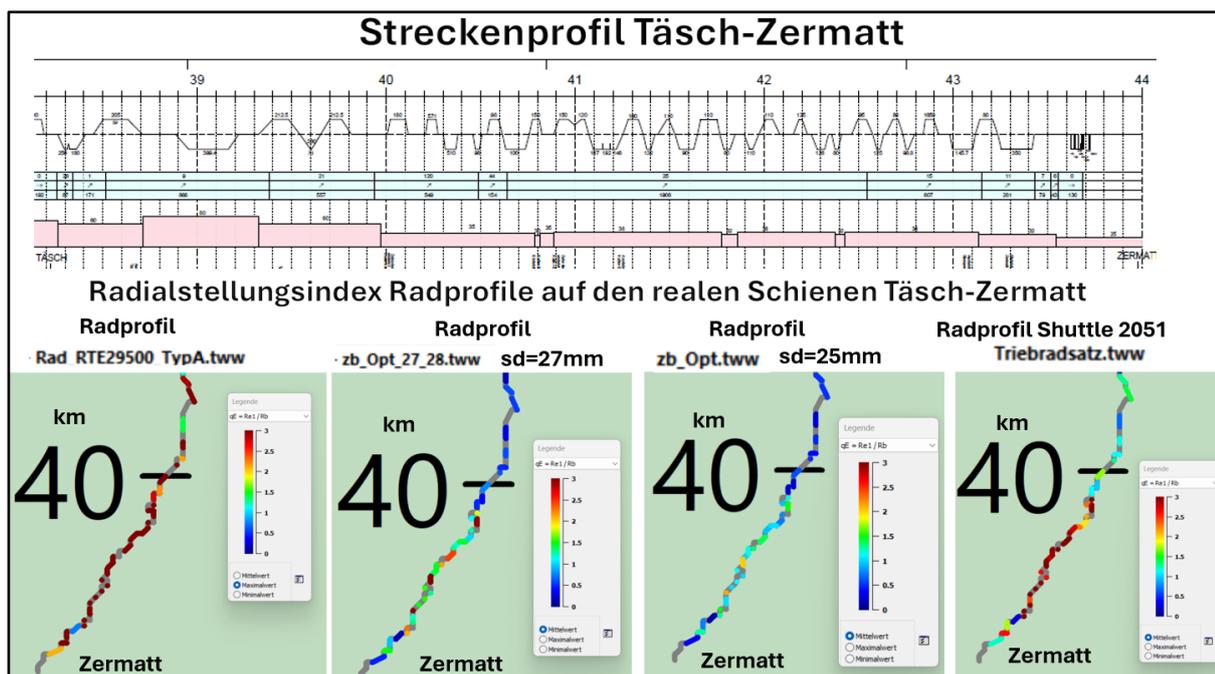
Abbildung 58: Auszug Täsch-Zermatt aus der Rad-Schienen-Paarung Brig-Zermatt

Mittlerweile liegen für die MGBahn Schienenprofile für alle Strecken, erfasst durch das Diagnosefahrzeug von Sersa, vor. Die vier weiter oben erwähnten Radprofile wurden mit den Schienen der gesamten Strecken der MGBahn gepaart. Dafür stehen die Schienenprofile in einem Abstand von 1m über die gesamte Streckenlänge zur Verfügung. Die Abbildung 58 zeigt die Paarung der Schienenprofile mit den vier Radprofilen des Streckenabschnitts Täsch – Zermatt. Oben in der Abbildung ist das Streckenprofil mit den Trassierungsgrößen Bogenradien und Streckenneigung dargestellt. Unten sind die Radprofile mit den Schienen der Strecke gepaart und mit diesen verortet. Der Radialstellungsindex wird nur für die Bögen ermittelt und aufgeführt. Bei jeder Paarung ist rechts eine Legende platziert, aus der für jeden Bogen der Radialstellungsindex ermittelt werden kann. Daraus ist klar ersichtlich, dass die Radprofile RTE29500 und Triebbradsatz.tww für diesen Streckenabschnitt völlig ungeeignet sind. Am besten schneidet das spurkranzgeschwächte Radprofil **zb_Opt.tww** ab. Um zu verstehen, warum auch dieses Radprofil auf gewissen Abschnitten den Radialstellungsindex nicht erfüllt, ist eine vertiefte Strecken- und Profilanalyse erforderlich.

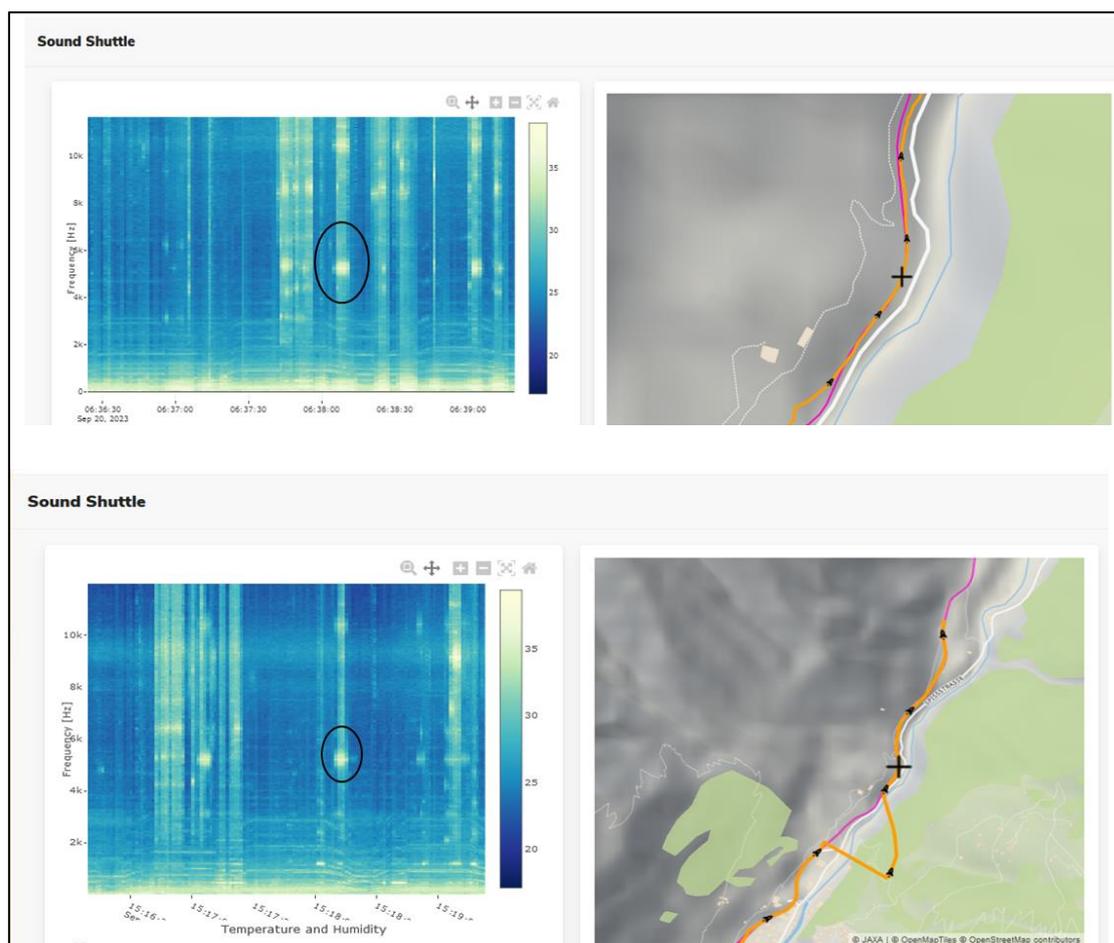
Abbildung 63: Analyse von Schallmessungen an einem instrumentierten Radsatz eines «Shuttle» Triebwagens

Abbildung 63 zeigt eine Analyse von Schallmessungen an einem instrumentierten Radsatz eines «Shuttle» Triebwagens für zwei unterschiedliche Tageszeiten. Auf der rechten Seite ist eine Verortung der Schallmessung und Markierung der Kurve (+) dargestellt, auf der linken Seite werden die Spektren des Schalls abhängig von Zeit / Ort und Markierung der Kurve (schwarzer Kreis) gezeigt. Wie aus früheren Messberichten bekannt, zeigt sich auch hier Kurvenkreischen im Frequenzbereich von ca. 5000 Hz. Die Durchführung der Messkampagne ist somit zielführend.

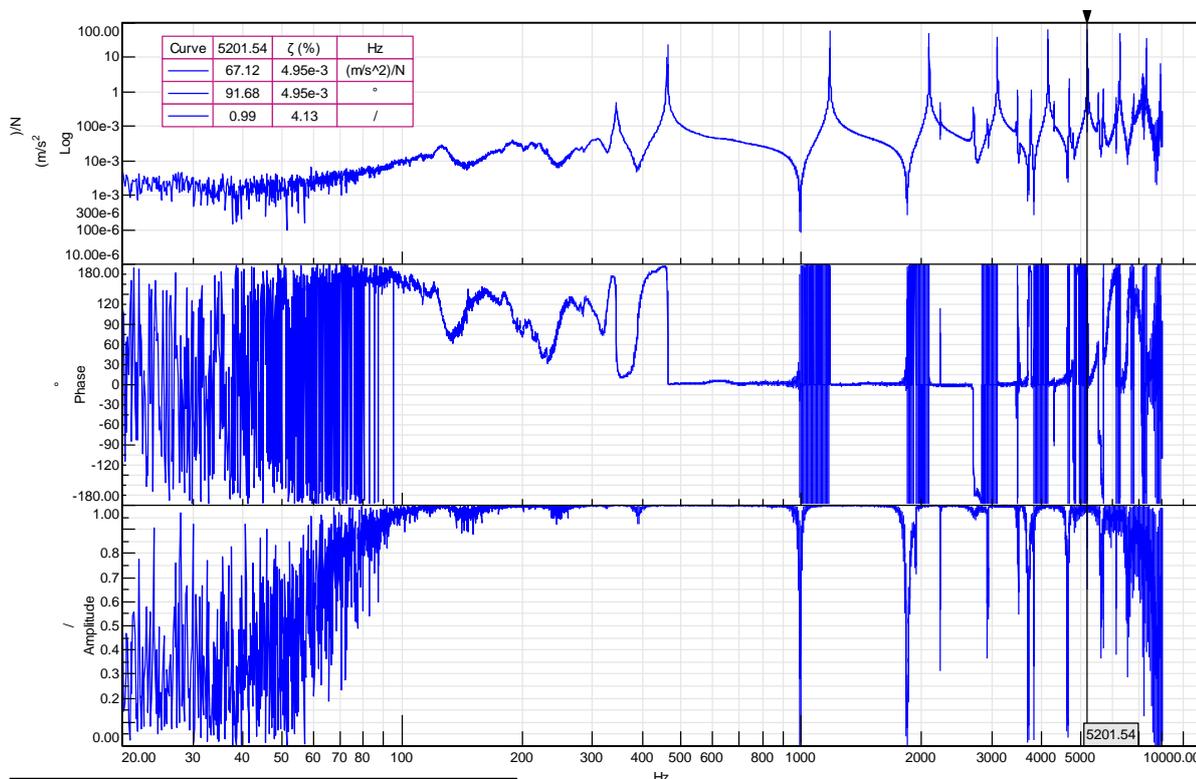
Abbildung 66: Eingangsineranz an einer Radscheibe eines Triebradsatzes – Magnitude (oben), Phase (Mitte), Kohärenz (unten)

Abbildung 66 zeigt die Eingangsinertanz einer Radscheibe eines Triebradsatzes. Die Scheibe wurde an Position 32 (siehe Abbildung 64) mittels Hammers angeregt und die Beschleunigung an derselben Position gemessen. Die Kohärenz als Gütekriterium zeigt sehr gute Werte (>0.95) ab einer Frequenz von ca. 200 Hz. Die Moden der Radscheibe sind klar ersichtlich (prägnante Peaks), ebenso wie die Mode, welche sich auch in Vorbeifahrtmessungen zeigt (bei ca. 5200 Hz).

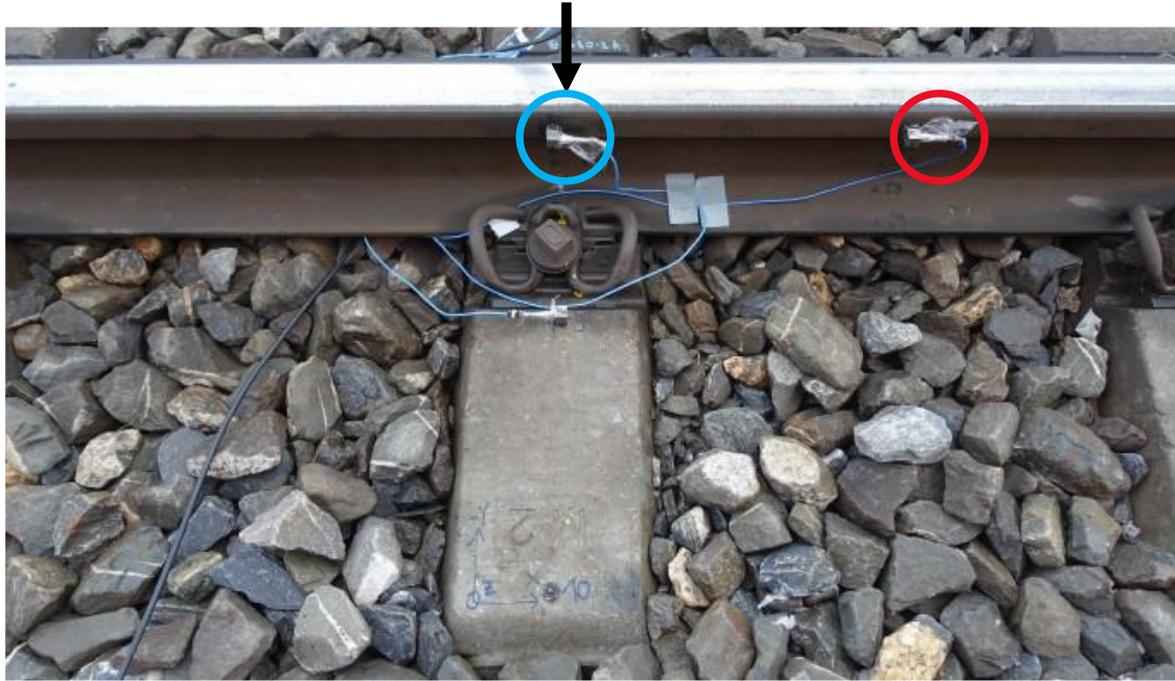
Abbildung 69: Anregung (schwarz) und Messung der Beschleunigung (blau bzw. rot)

Die Schiene wurde im Messquerschnitt wie in Abbildung 69 dargestellt mittels Impulshammer in vertikaler Richtung angeregt und die Beschleunigung wurde in den Sensoren (blau bzw. rot) gemessen. Daraus wurden die Eingangsinertanz (blau) und die Transferinertanz (rot) jeweils für die vertikale Richtung ermittelt. Die Ergebnisse daraus sind in Abbildung 70 ersichtlich. Eine gute Kohärenz wurde bis ca. 700 Hz erreicht. Bei ca. 159 Hz ergibt sich eine Antiresonanz, wobei zum jetzigen Zeitpunkt noch nicht klar ist, woher diese Antiresonanz stammt. In zukünftigen

Untersuchungen wird ein Finite Elemente Modell des Gleises aufgebaut, mit diesem Modell sollte es möglich sein, diesen Effekt näher zu untersuchen. Die Messungen sind geeignet, ein erstes derartiges Modell zu erstellen, wobei dieser Frequenzbereich eher für das Thema «dynamischer Verschleiss» relevant ist als für Kurvenkreischen. Generell werden dynamische Messungen durchgeführt, um möglichst beide Themen bedienen zu können.

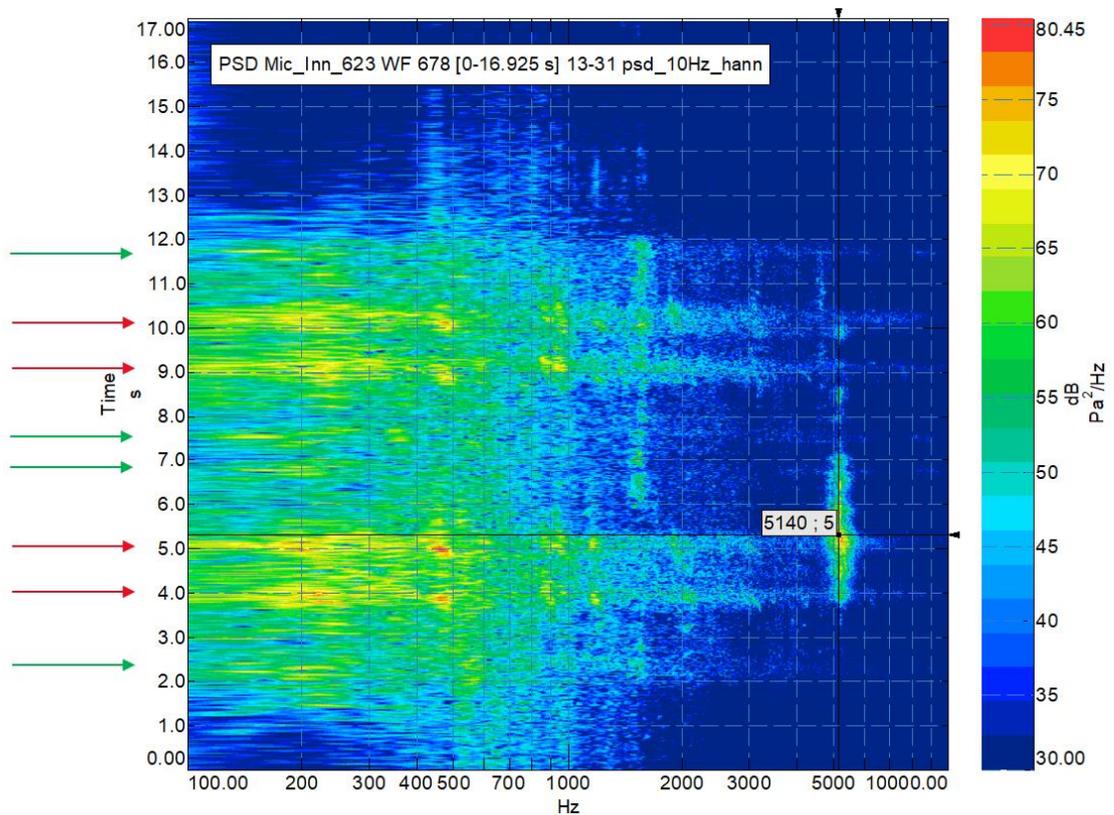
Abbildung 71: Schalldruck (PSD) an der Innenschiene während der Vorbeifahrt – Richtung Täsch - Kurvenkreischen bei ca. 5140 Hz

Abbildung 71 zeigt den Schalldruck (Power Spectral Density, PSD) an der Innenschiene während der Vorbeifahrt in Richtung Täsch. Das Kurvenkreischen tritt bei ca. 5140 Hz auf. Dies entspricht der Mode, welche bereits zuvor in Abbildung 66 hervorgehoben wurde. Der geringfügige Unterschied der gemessenen Frequenzen von Hammermessung und Vorbeifahrtsgeräusch ergibt sich dadurch, dass die Eigenfrequenz eines sich drehenden Rades immer etwas geringer ist als jene des stehenden Rades. Weiters wurden hier die Laufradsätze (grüne Pfeile) und die Triebradsätze (rote Pfeile) der zwei Triebwagen der beiden Züge markiert. Es zeigt sich, dass das Kurvenkreischen bei einem bestimmten Triebradsatz auftritt.

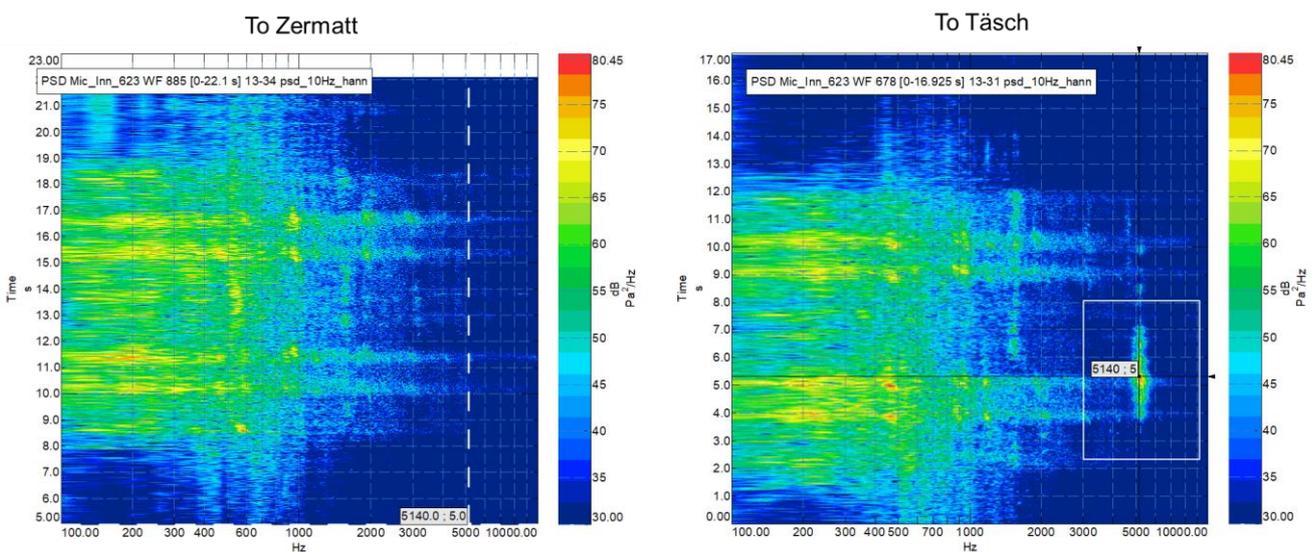
Abbildung 72: Schalldruck (PSD) an der Innenschiene während der Vorbeifahrt – Fahrt in Richtung Zermatt (links) und Täsch (rechts) - Kurvenkreischen bei ca. 5140 Hz

Weiters wurde die Richtungsabhängigkeit des Kurvenkreischen untersucht. Erste Analysen zeigten, dass das Kurvenkreischen eher bei der Talfahrt in Fahrtrichtung Täsch als bei der Bergfahrt in Fahrtrichtung Zermatt auftritt. Abbildung 72 zeigt einen derartigen Vergleich des Schalldrucks.

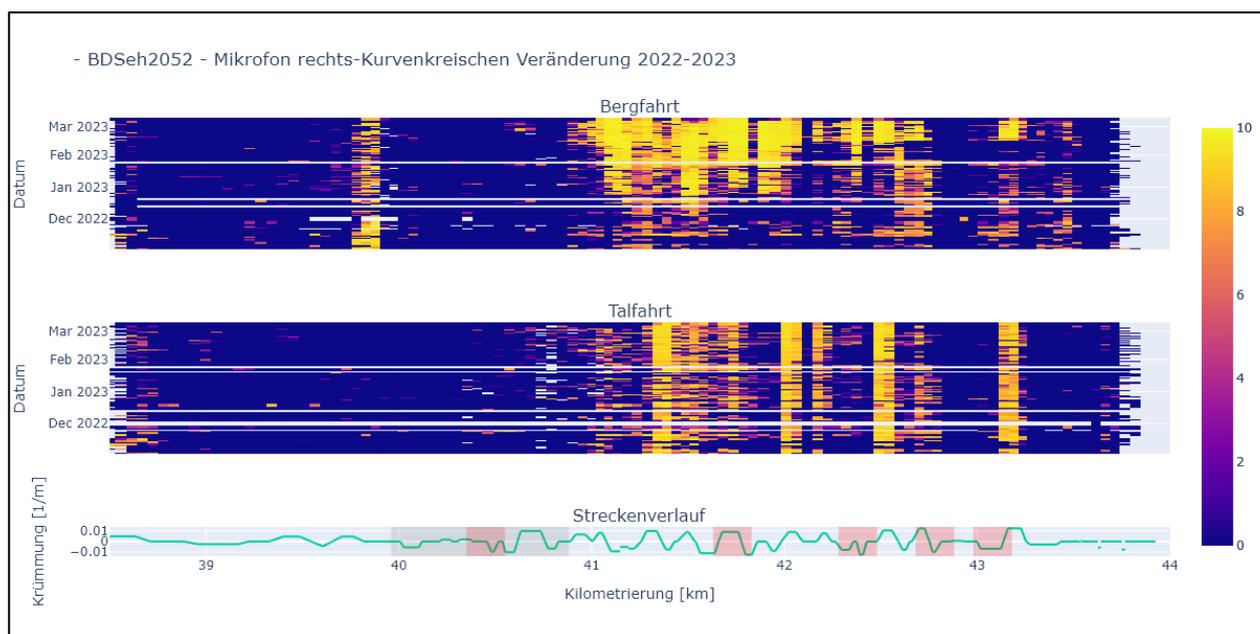
Abbildung 83: BDeh 2052 Mikrophon rechts Kurvenkreischen 2022-2023

Dass Kurvenkreischen bei Bergfahrt so stark vorhanden ist, erstaunt, da dies im Jahr 2022 so nicht aufgefallen ist.

Aus diesen Plots ist ersichtlich, dass sich die Verhältnisse des Kreischens ab Ende Januar 2023 tatsächlich bei der Bergfahrt verändert haben. Während bei der Talfahrt das Kreischen auf der Strecke kaum eine Veränderung über die Zeit zeigt, so tritt bei Bergfahrt ab Ende Januar vermehrt Kurvenkreischen auf. Diese Veränderung ist so stark, dass sich die Verhältnisse umgedreht haben. War das Kreischen im Dezember bei Talfahrt noch stärker als bei Bergfahrt, so war dies ab Ende Januar umgekehrt. Dieser Umstand ist erstaunlich und konnte leider bisher nicht zugeordnet werden.

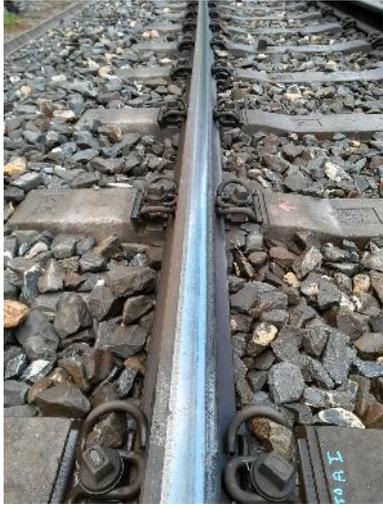
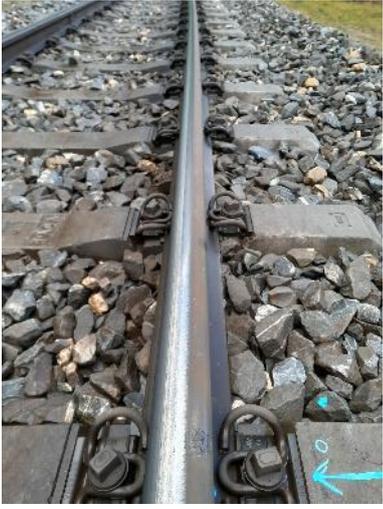
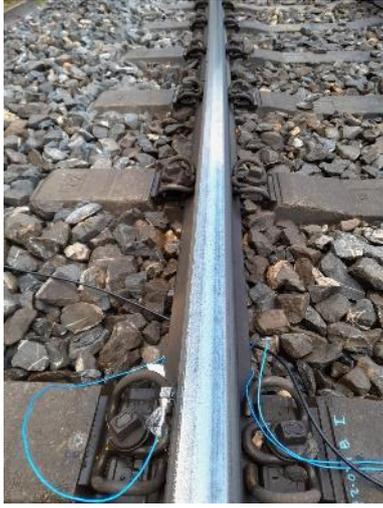
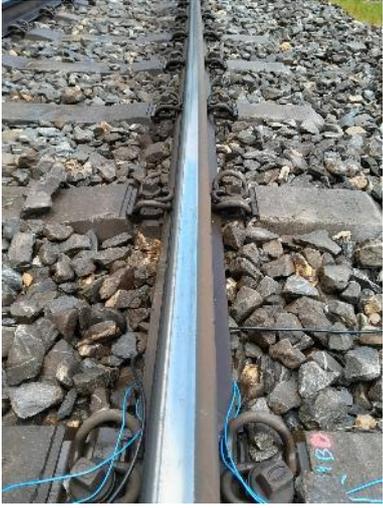
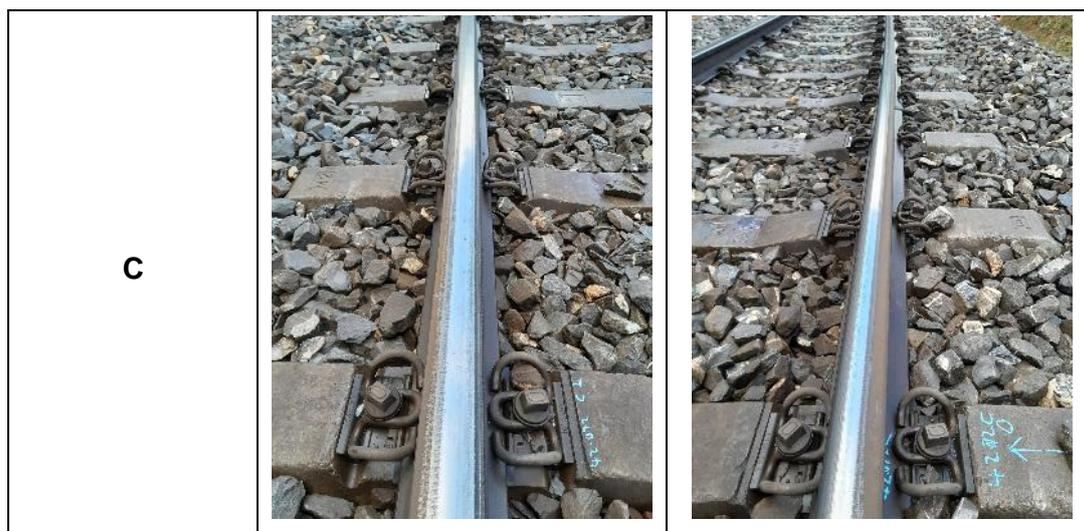
Abbildung 96: Übersicht über die innere und äussere Schiene an den Messpositionen A, B and C

Am ersten Tag der Feldversuche (18.10.2023) wurde die Kurve Biel besichtigt und die Ausrüstung für die geplanten Messungen vorbereitet. Es wurde eine Fotodokumentation der Messpositionen A, B und C erstellt. Der Zustand der inneren und äusseren Schiene an den Standorten A, B und C ist in Abbildung 96 dargestellt. Das Ausmass der Abnutzung ist unterschiedlich zwischen den verschiedenen Messpositionen, wobei die Unterschiede zwischen der inneren und der äusseren Schiene üblich sind. Die mögliche Lage einer Mischung aus SKK und SKS an der Schienenflanke ist in Abbildung 97 dargestellt. Ausserdem sind Reste von SKK und / oder SKS im Schotterbett und auf den Schwellen zu beobachten.

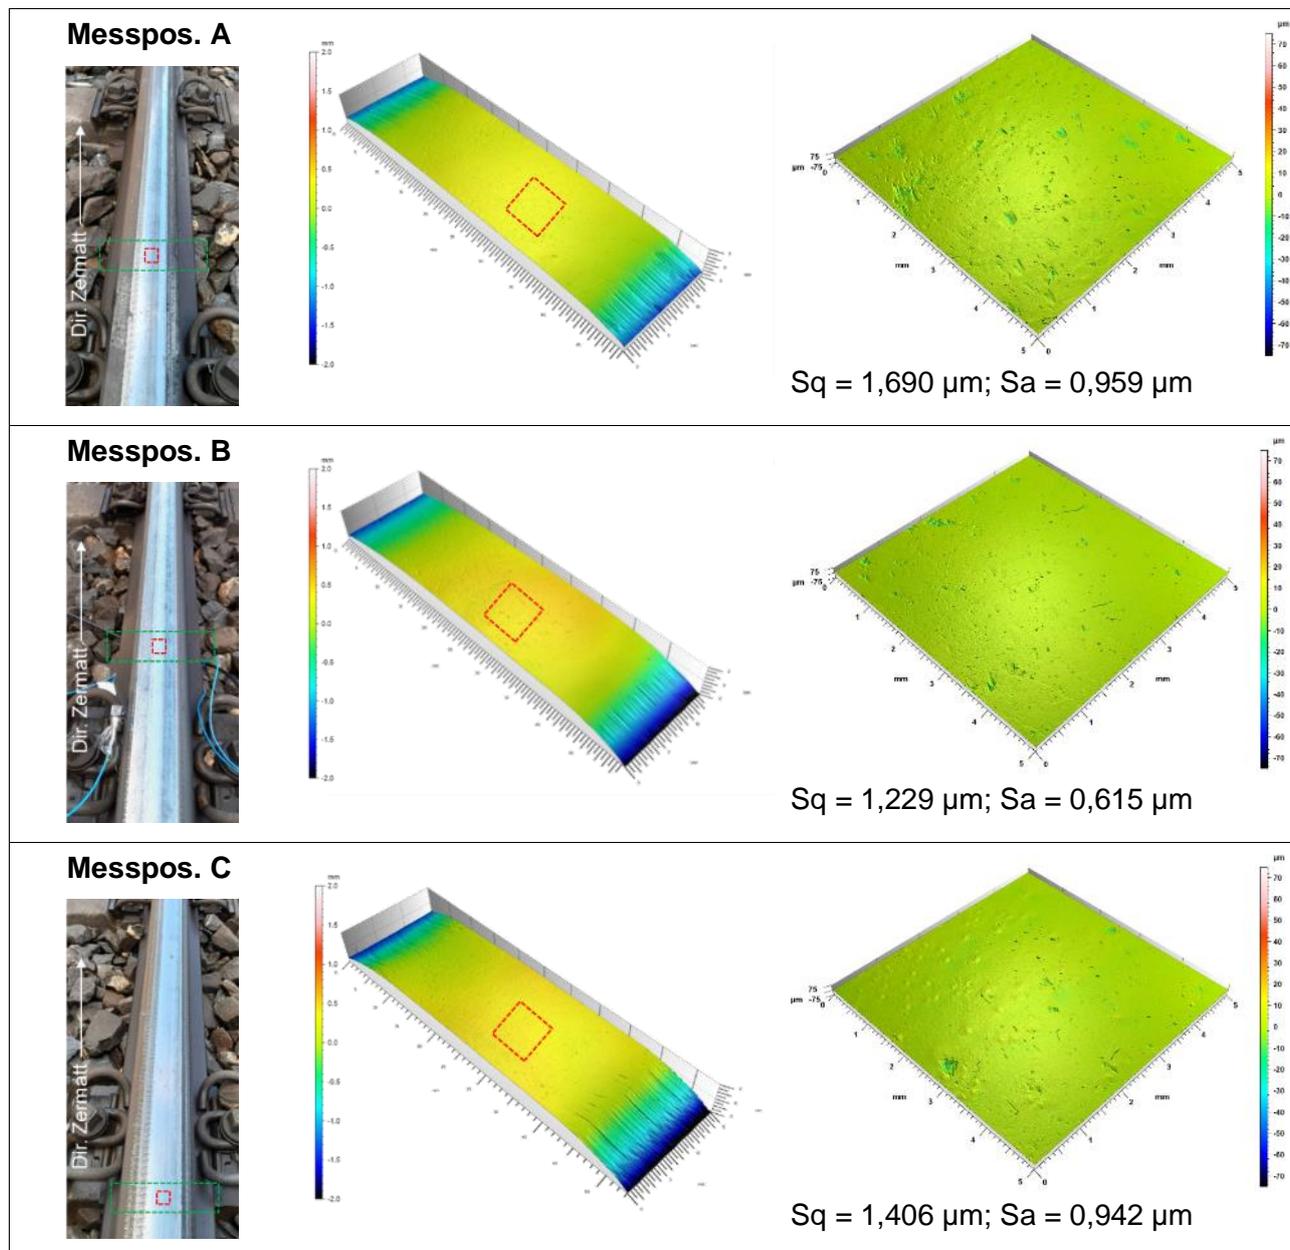
Abbildung 98: Überblick über die Abdrücke der Messpositionen A, B and C (linke Spalte), Abbildung der Topografie (mittlere Spalte) und die zugehörige Detailmessung für Parameter der Oberflächenrauigkeit (rechte Spalte)

Die Ergebnisse der Abdrücke der Innenschiene an den Messpositionen A, B und C sind in Abbildung 98 dargestellt. Detaillierte Messungen der Mikrorauheit wurden in einem Bereich von 5x5 mm innerhalb der Verschleissspur am Schienenkopf durchgeführt. Es wurden die Oberflächenrauheitsparameter nach ISO 25178 ermittelt. Der quadratische Mittelwert der Höhe ist an der Messposition A ($S_q = 1,690 \mu\text{m}$) am höchsten, an der Messposition C ($S_q = 1,406 \mu\text{m}$) deutlich niedriger, und der niedrigste Wert wurde an der Messposition B ($S_q = 1,229 \mu\text{m}$) in der Kurve Biel ermittelt. Hinsichtlich der arithmetischen Mittelhöhe zeigen die Messpositionen A und C mit $S_a = 0,959 \mu\text{m}$ bzw. $S_a = 0,942 \mu\text{m}$ vergleichbare Ergebnisse. Der niedrigste Wert wurde wiederum in der Mitte der Kurve, an der Messposition B, mit einem S_a -Wert von $0,615 \mu\text{m}$ ermittelt.

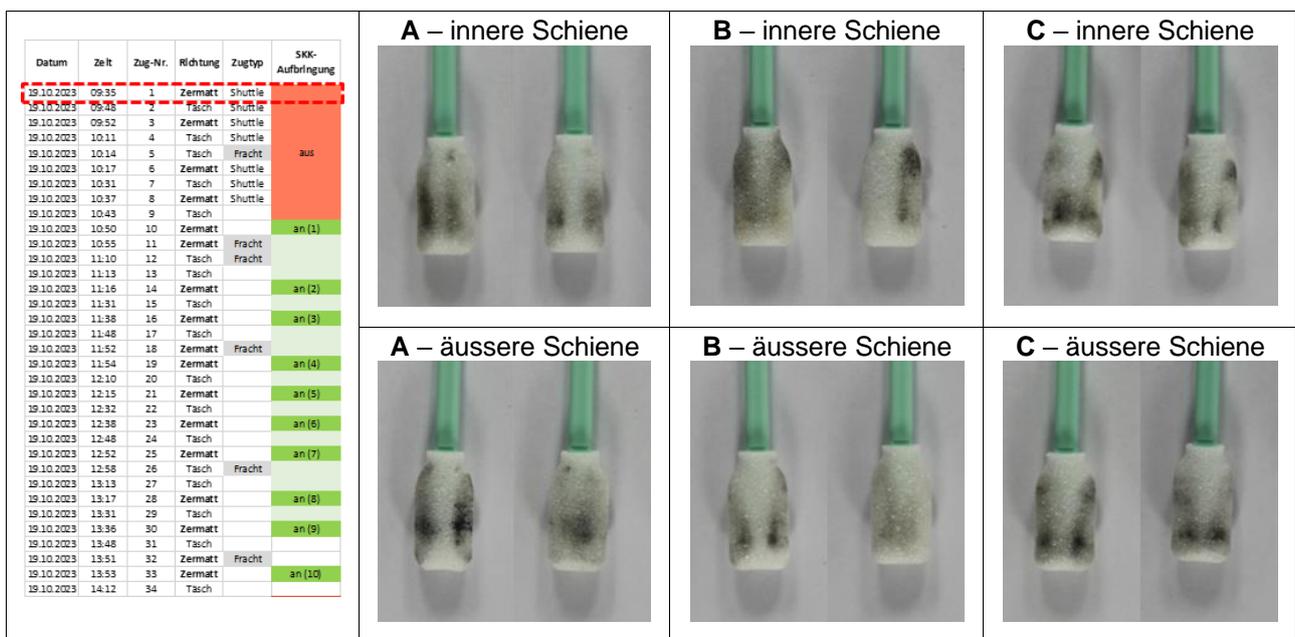
Abbildung 99: Qualitative Ergebnisse der Abtupfer an den Messpositionen A, B und C vor der Konditionierung der inneren und äusseren Schiene

Die Ergebnisse der SKK-Probenahme durch Abstriche werden durch eine Fotodokumentation der Vorder- und Rückseite des Abtupfers abgebildet, siehe Abbildung 99 bis Abbildung 103. Da mit einer definierten Schablone Proben vom Kontaktband des Schienenkopfes entnommen wurden, lässt das Aussehen der Abtupfer nach Probenahme Rückschlüsse auf die SKK-Menge zu. Abbildung 99 zeigt die Abstriche für die Innen- und Aussenschienen an den Messpositionen A, B und C, bevor die SKK – Aufbringung aktiviert wurde. Die Ergebnisse zeigen eine deutliche Schwarzfärbung der Abstriche, mit einem vergleichbaren Ausmass an den Messpositionen A und C. Messposition B weist einen

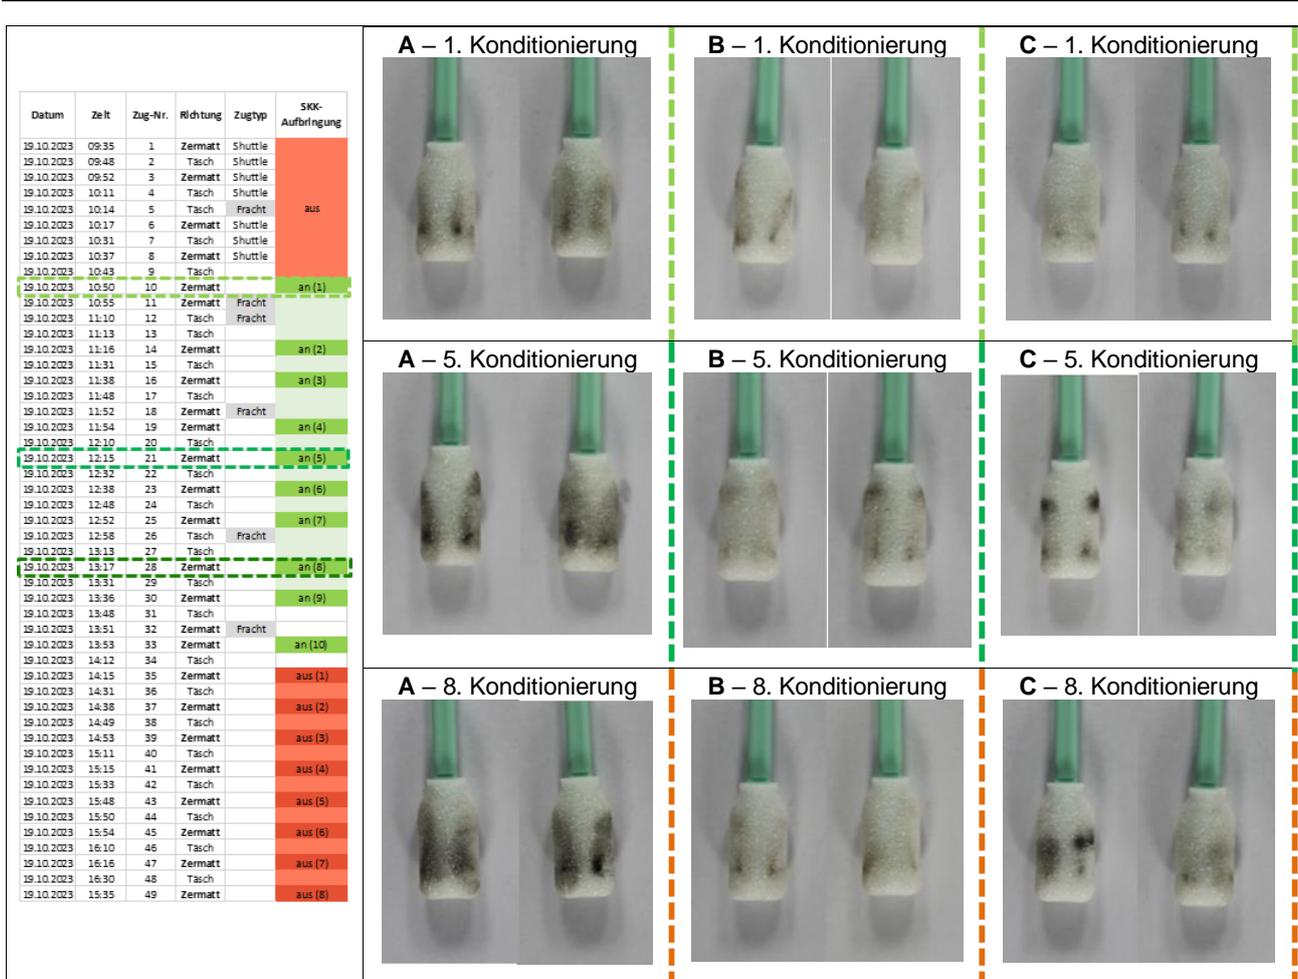
Abbildung 100: Qualitative Ergebnisse der Abtupfer an den Messpositionen A, B und C der inneren Schiene während der aktiven Konditionierung

Um 10:50 Uhr passierte der erste Zug in Richtung Zermatt die Kurve Biel mit aktivierter SKK – Aufbringung. Es wurden eine Luftfeuchtigkeit von 83,9 %, eine Lufttemperatur von 9,3°C und eine Schienenkopftemperatur von 9,5°C gemessen, wobei einige Regentropfen auf dem Gleis festgestellt wurden. Bis 14:15 Uhr war die SKK – Aufbringung aktiviert. In dieser Zeit passierten 23 Züge die Kurve Biel, wobei 10 Personenzüge mit aktiver SKK – Aufbringung in Richtung Zermatt fuhren. Für diesen Zeitraum wurde ein leichter Wetterwechsel von bewölkt / Regen zu bewölkt / Sonne dokumentiert (Tabelle 15). Die Probenahme durch Abtupfer erfolgte an den Innenschienen an den Messpositionen A, B und C, siehe Abbildung 100. Zu Beginn des Zeitraums der SKK – Aufbringung zeigten die Abstriche eine geringfügige Schwarzfärbung (nach der 1. Zugdurchfahrt, 10:50 Uhr). Mit fortschreitender SKK-Aufbringung lässt die Auswertung der Abstriche an den Messpositionen A und C auf eine zunehmende SKK – Menge schliessen. An der Messposition B war eine deutliche geringere Zunahme der Schwarzfärbung zu beobachten.

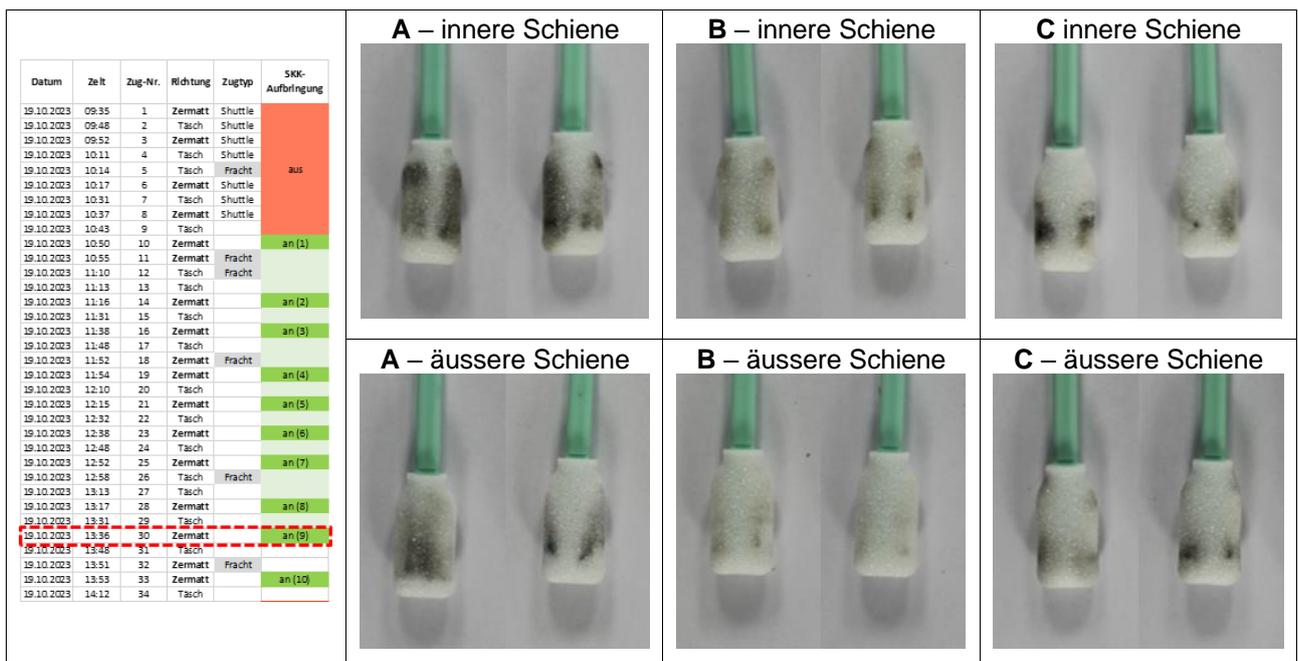
Abbildung 101: Qualitative Ergebnisse der Abtupfer an den Messpositionen A, B und C nach der 9. Durchfahrt während der Konditionierung der inneren und äusseren Schiene

Nach der 9. Durchfahrt in Richtung Zermatt mit aktiver SKK – Aufbringung zeigten die Proben die grösste SKK-Menge an der Messposition A, gefolgt von Messposition C, während Messposition B die am wenigsten ausgeprägte Färbung aufwies, siehe Abbildung 101. An allen Messpositionen wurde an der inneren Schiene tendenziell höhere SKK-Mengen auf der äusseren Schiene gefunden.
