Verlängerung Betriebserprobung SKK auf der Strecke Täsch - Zermatt

Systemführerschaft Interaktion Fahrzeug – Fahrweg Meterspur
Projekt: 2 SKS / SKK
Modul: 4a Verschleissreduktion durch SKK

Technischer Bericht

ID: RAILPlusSF-00038

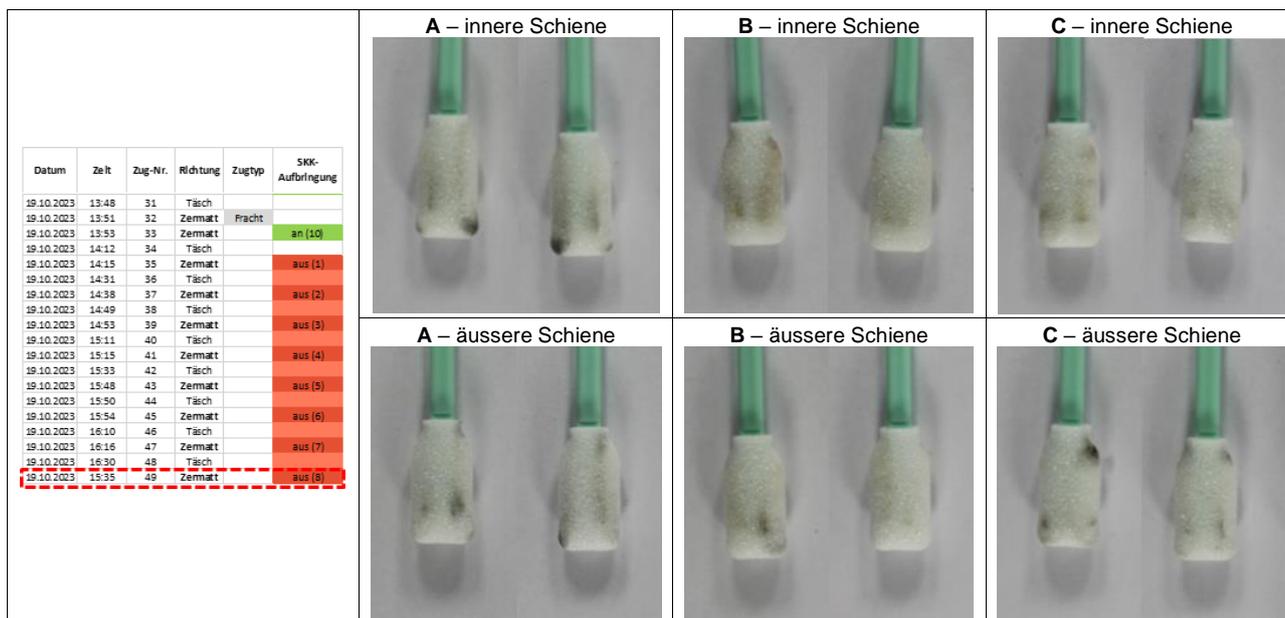
Abbildung 103: Qualitative Ergebnisse der Abtupfer an den Messpositionen A, B und C nach der 8. Durchfahrt ohne Konditionierung der inneren und äusseren Schiene

Nach 15 Zügen (bzw. 15 Durchfahrten) in der Kurve Biel ohne SKK – Aufbringung wurde die letzte Probenahme nach dem achten Zug (bzw. der achten Durchfahrt) in Richtung Zermatt durchgeführt, siehe Abbildung 103. In dieser Phase waren keine signifikanten Unterschiede im Aussehen der Abstriche festzustellen.

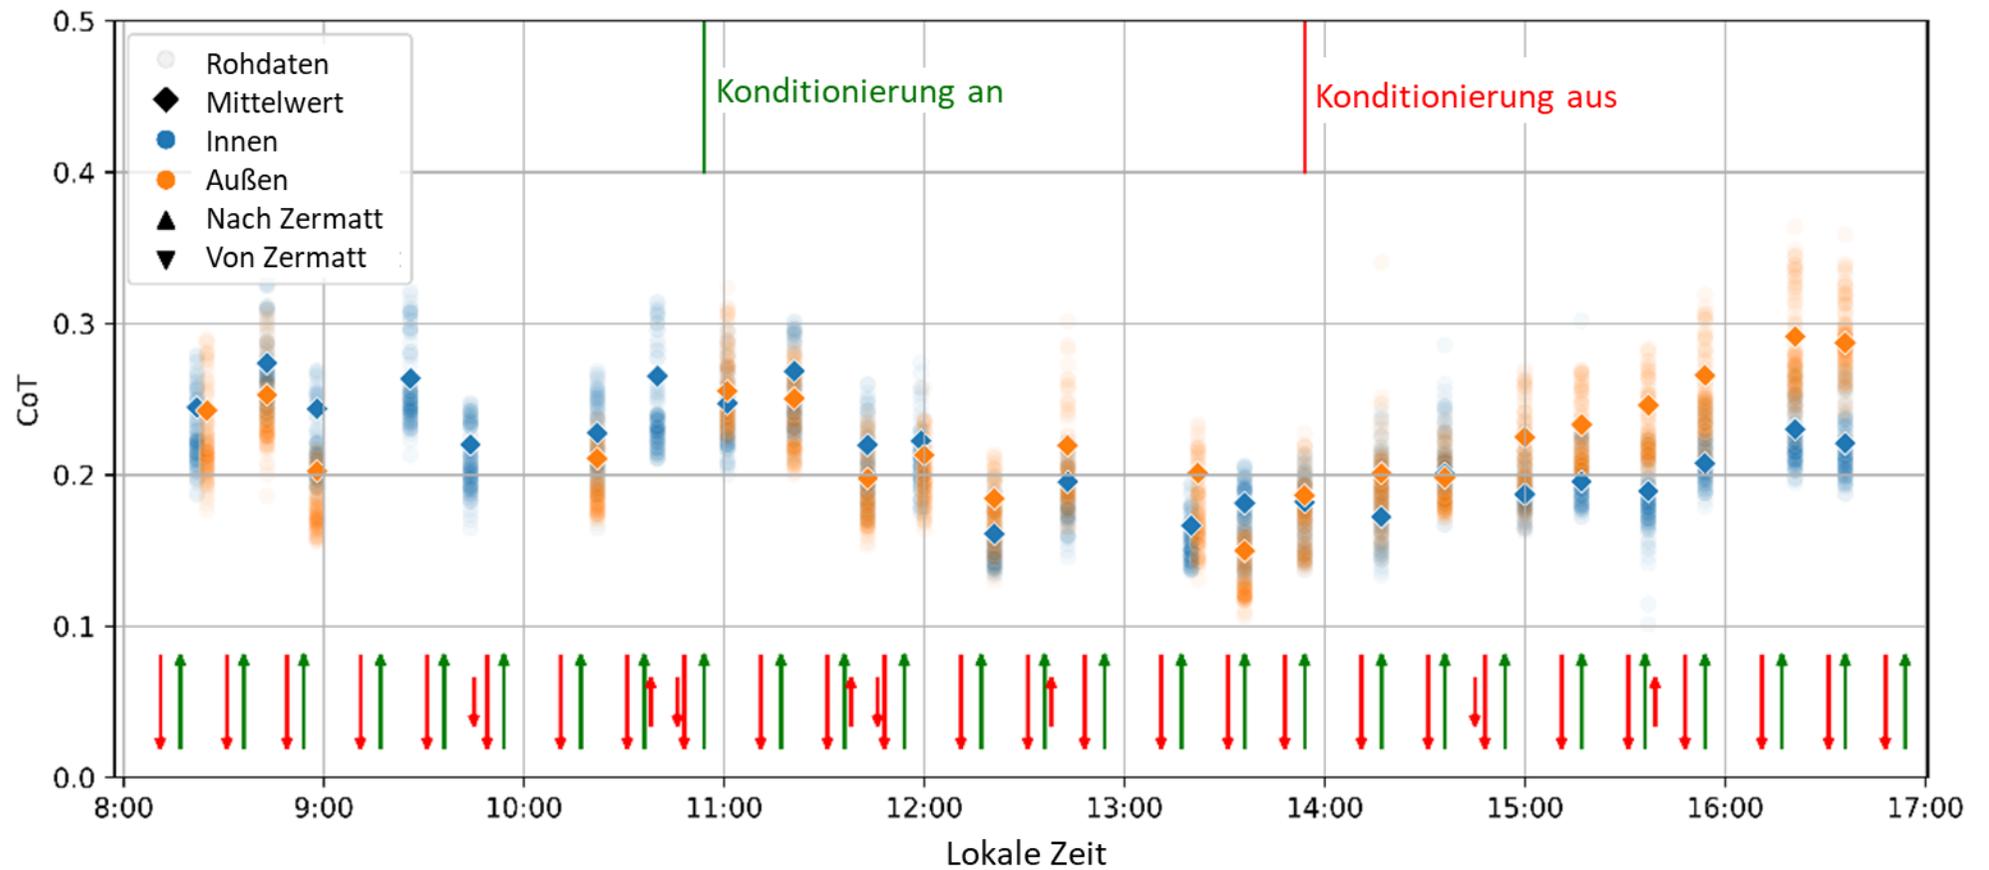
Abbildung 104: Reibungsmessungen (Coefficient of Traction, CoT) an der Messposition A

Messposition A lag der Konditionierungszone am nächsten und zeigte die grösste Verringerung des Reibungskoeffizienten kurz nach der Aktivierung der Schienenkopfkonditionierung. Die Messposition C zeigte eine zeitliche Verzögerung der Reibungsreduzierung aufgrund des Transports des SKK über den Raddurchlauf am Schienenkopf (carry on). Nach Deaktivierung der Schienenkopfkonditionierung nahm der durchschnittliche Reibungskoeffizient der äusseren Schiene schneller höhere Werte an als jener der inneren Schiene.

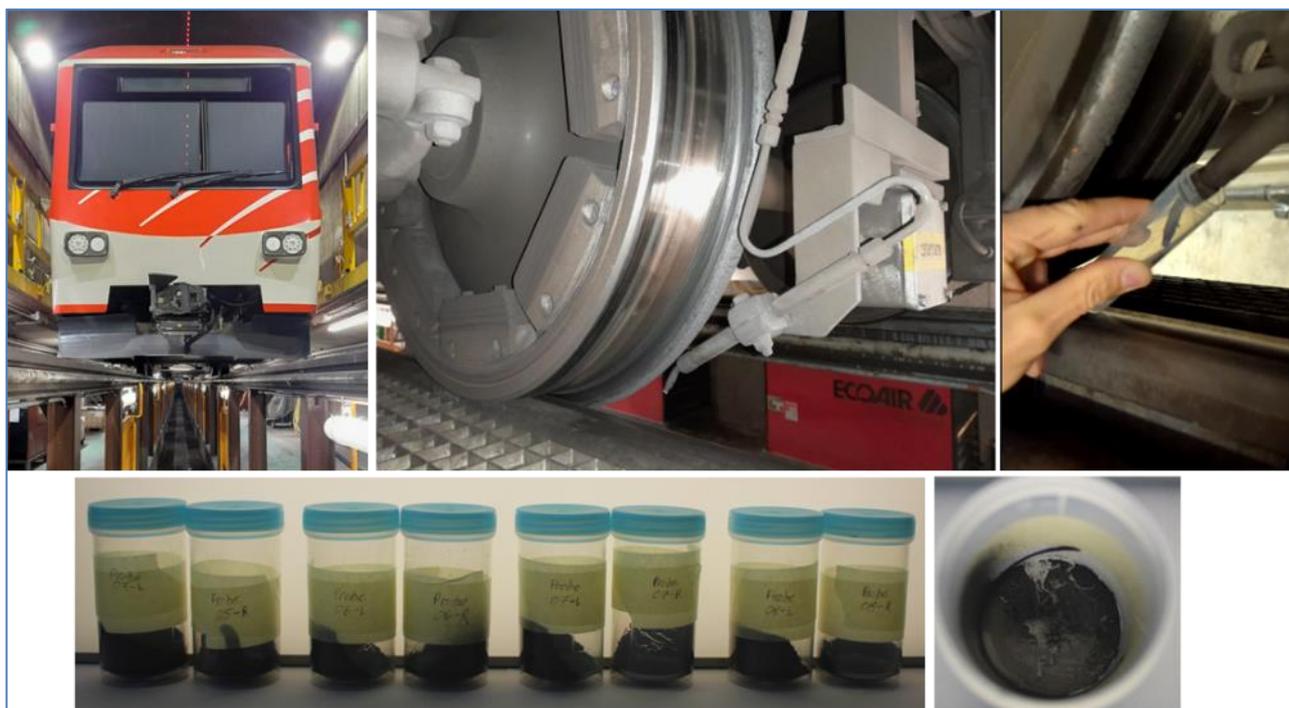
Abbildung 107: Fahrzeug 2051 in der Werkstätte (oben links) und die Düse des On-Board-Systems zur SKK-Aufbringung (oben rechts). SKK-Proben (6 Sekunden Sprühdauer) gesammelt in Kunststoff-Behältern (unten) für die weitere Analyse bei AC²T

Am letzten Tag (20.10.2023) wurden aufgrund von Regen keine Feldmessungen durchgeführt. Dieser Umstand wurde genutzt, um Proben von SKK direkt von den Düsen des On-Board-Systems am Fahrzeug 2051 zu entnehmen, siehe Abbildung 107. Durch das vollständige Sammeln der ausgesprühten SKK – Menge in Kunststoffbehältern während des Sprühvorgangs von 6 Sekunden (Drücken des Testknopfes) wurden Proben für genaue gravimetrische Messungen bei AC²T gesammelt.

Der gesammelten SKK – Proben wurden mit Petrolether in einem Ultraschallgerät gelöst bzw. dispergiert und in eine Petrischale überführt. Die Petrischale wurde dann in einen Trockenschrank für die Dauer von 2 bis 2,5 Stunden bei 80°C gestellt, um das Lösungsmittel zu entfernen. Anschliessend wurden gravimetrische Messungen des Rückstands (SKK) an einer analytischen Waage durchgeführt. Die Ergebnisse sind in Tabelle 16 zusammengefasst. Die Ergebnisse variieren sehr stark, wobei auf der linken Seite tendenziell eine grössere SKK – Menge aufgetragen wurde. Die Abweichung zur rechten Seite liegt im Bereich von +137 % (Probe 04) und -65 % (Probe 02). Die Gesamtmenge an SKK – Mittel (linke und rechte Düse) schwankt zwischen 371 mg (Probe 03) und 1087 mg (Probe 05). Berücksichtigt man mögliche Luftdruckprobleme bei der Entnahme der Probe 03, so schwankt die Gesamtmenge an SKK zwischen 709 mg (Probe 1 und Probe 12) und 1087 mg (Probe 05). Die ausgewogenste Probe zwischen linker und rechter Düse ist Probe 06, bei der eine SKK – Menge von ~530 mg für jede Seite festgestellt wurde.

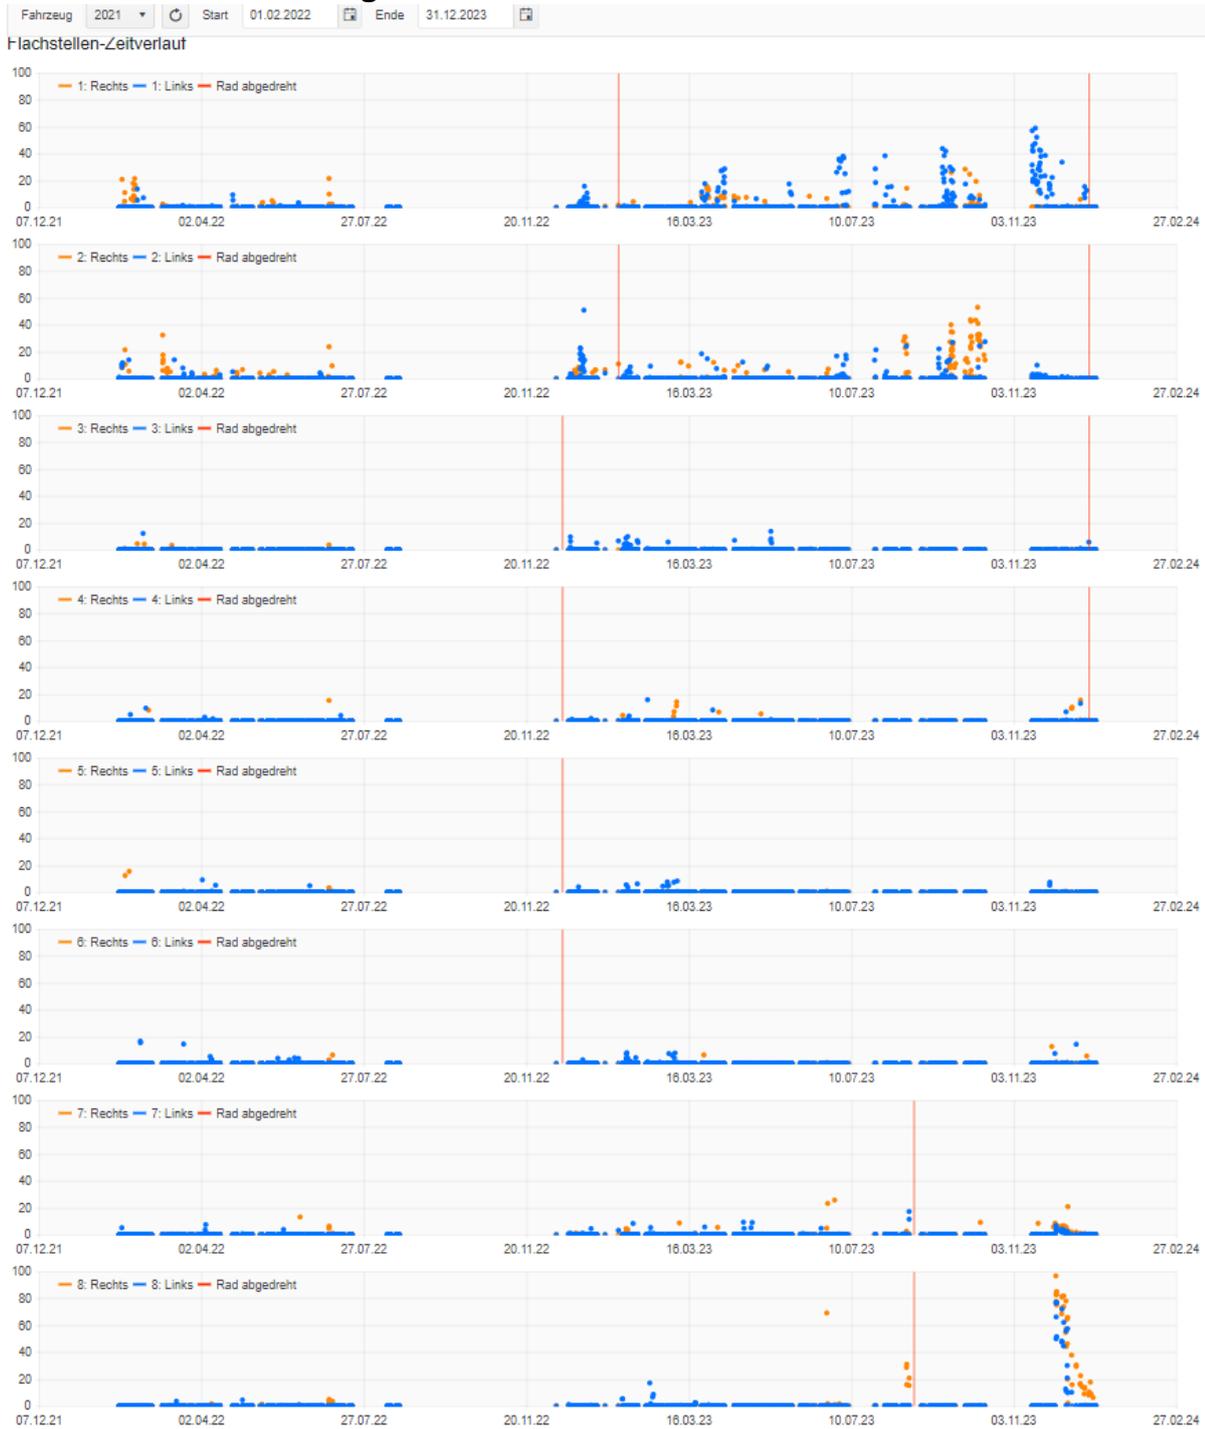
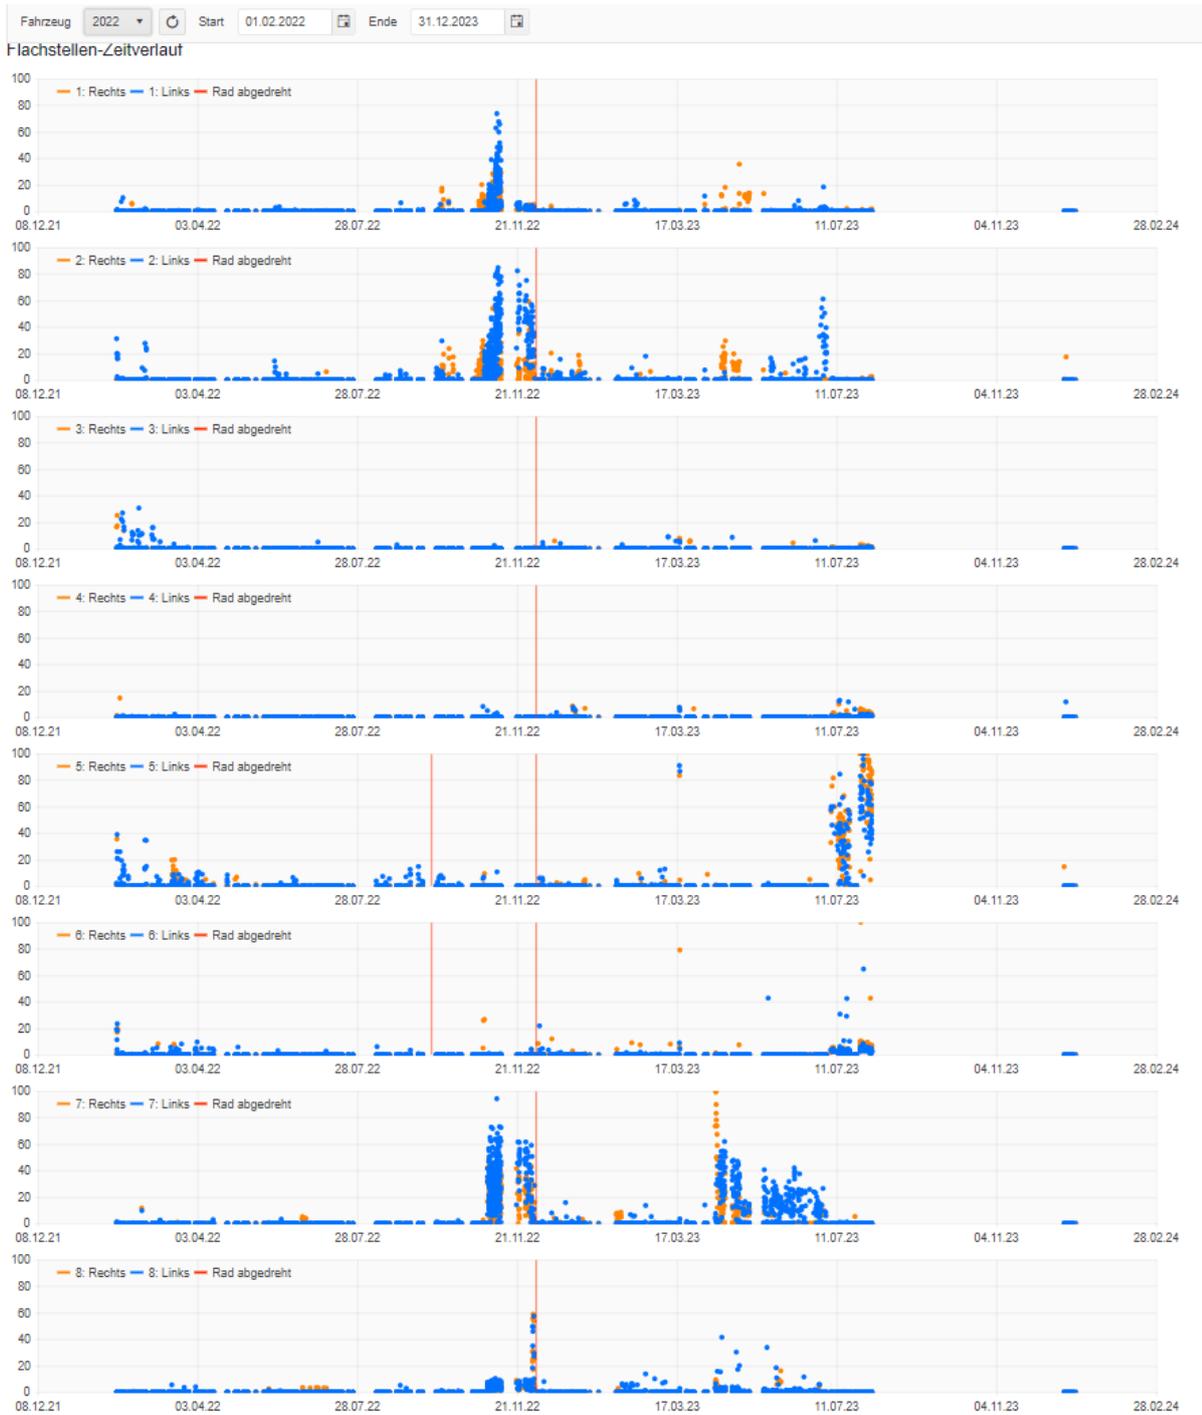
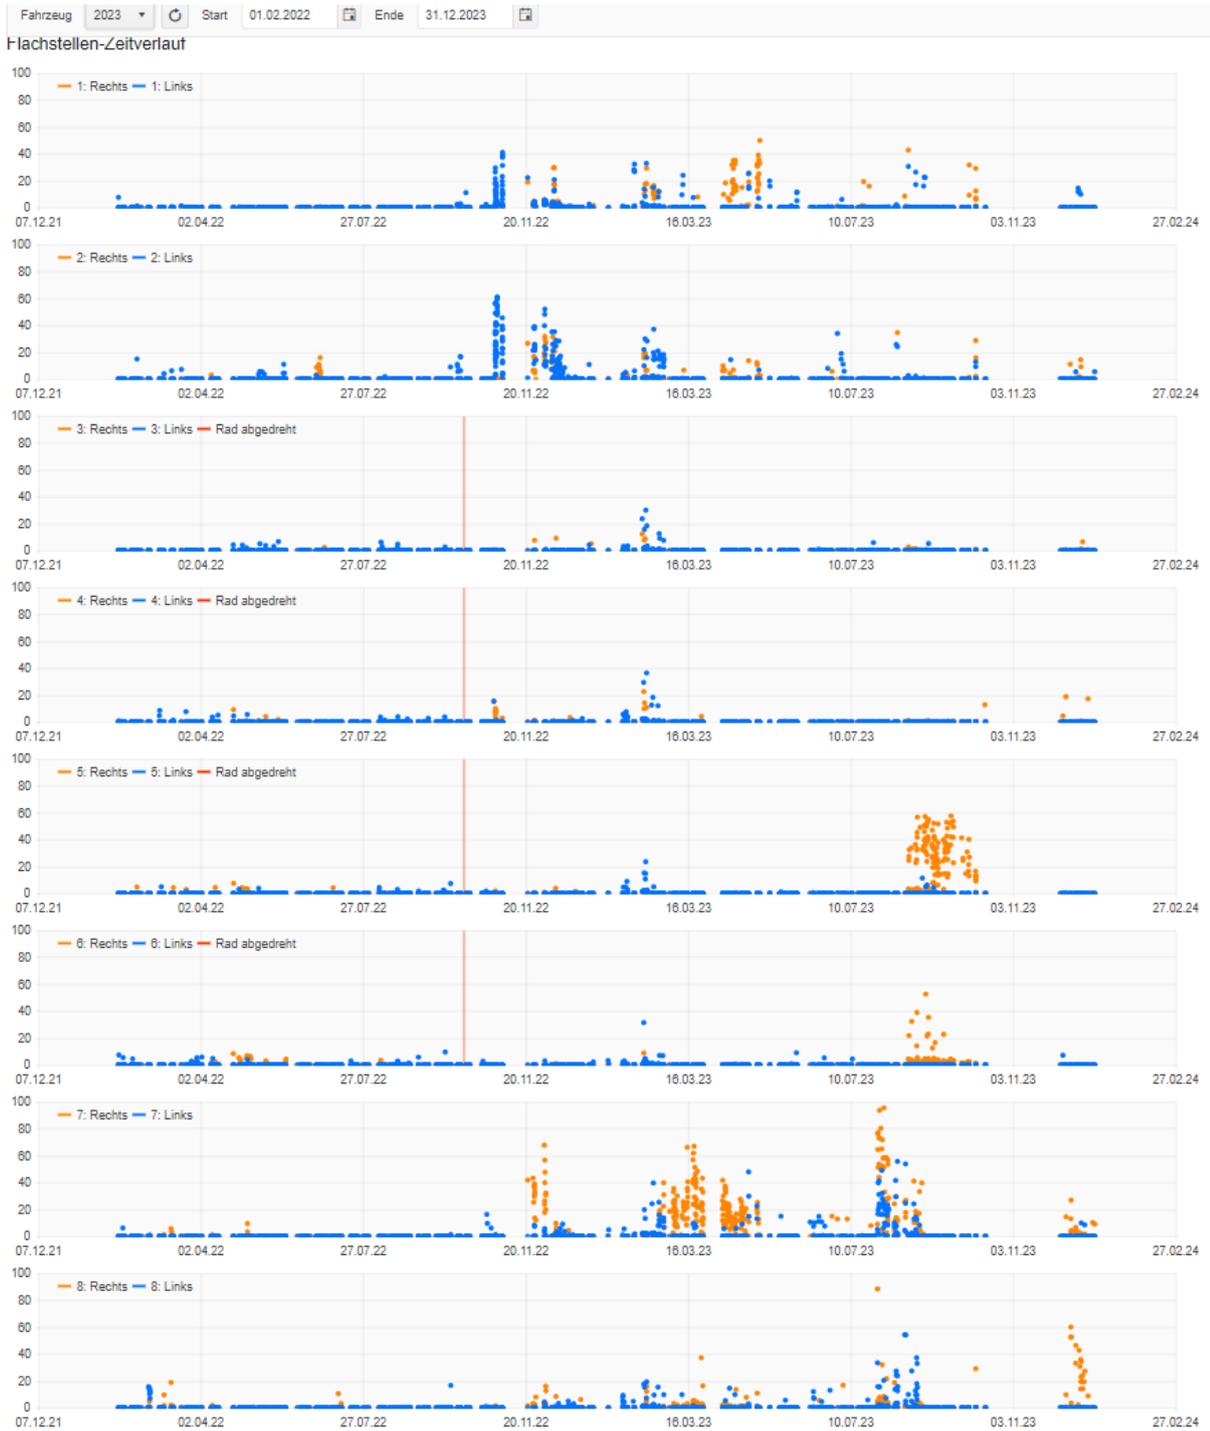
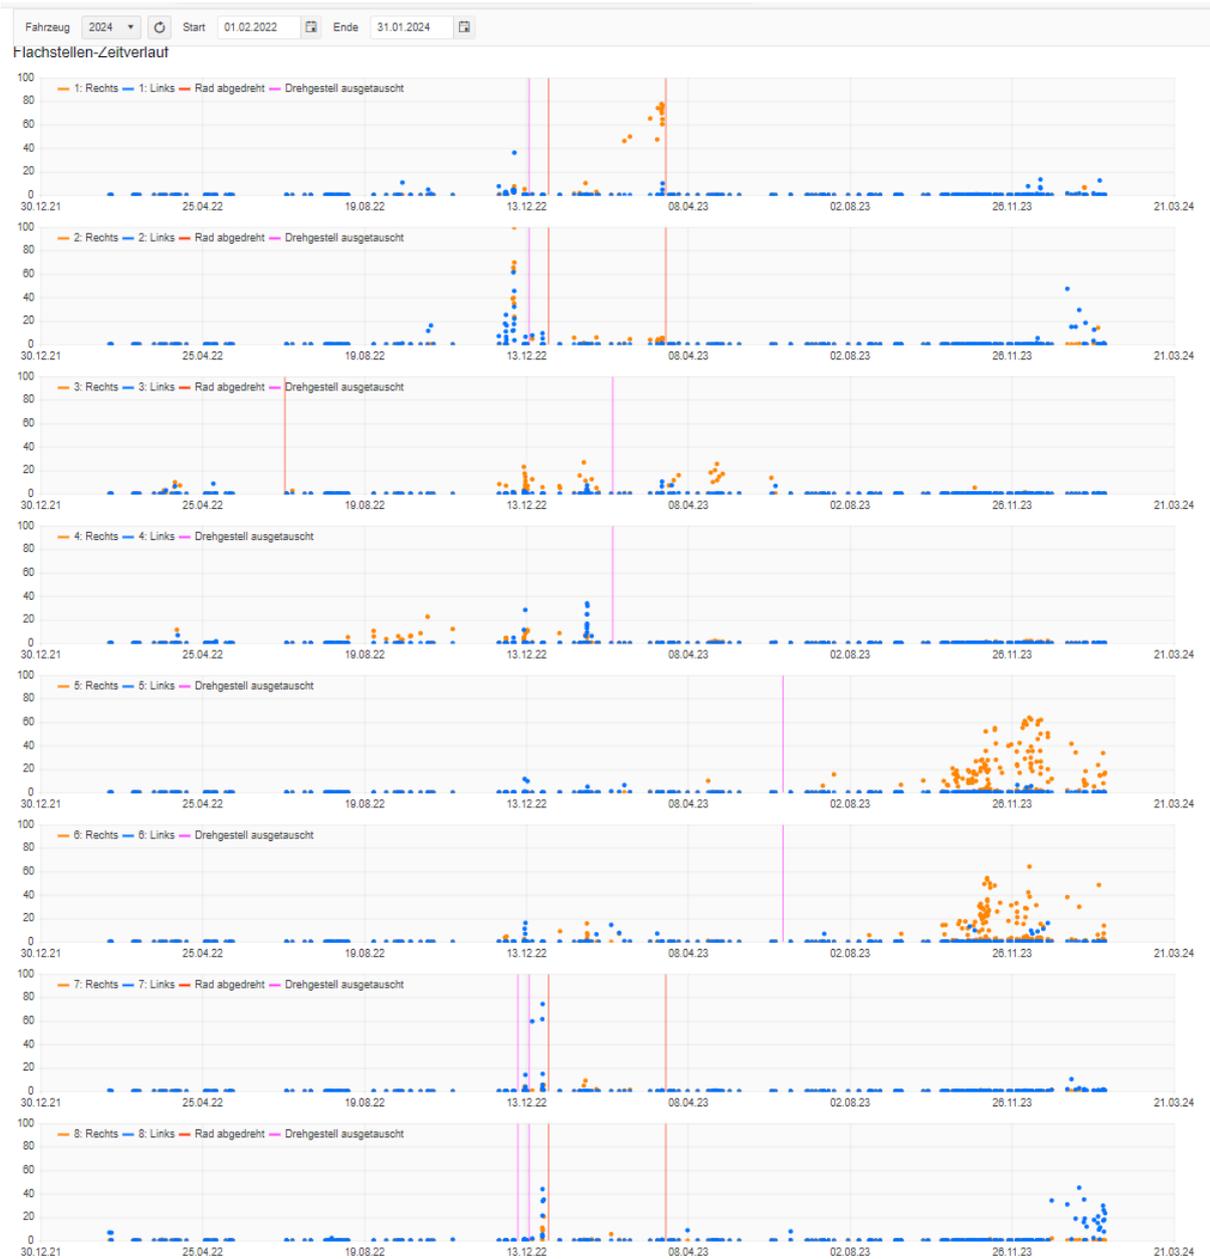
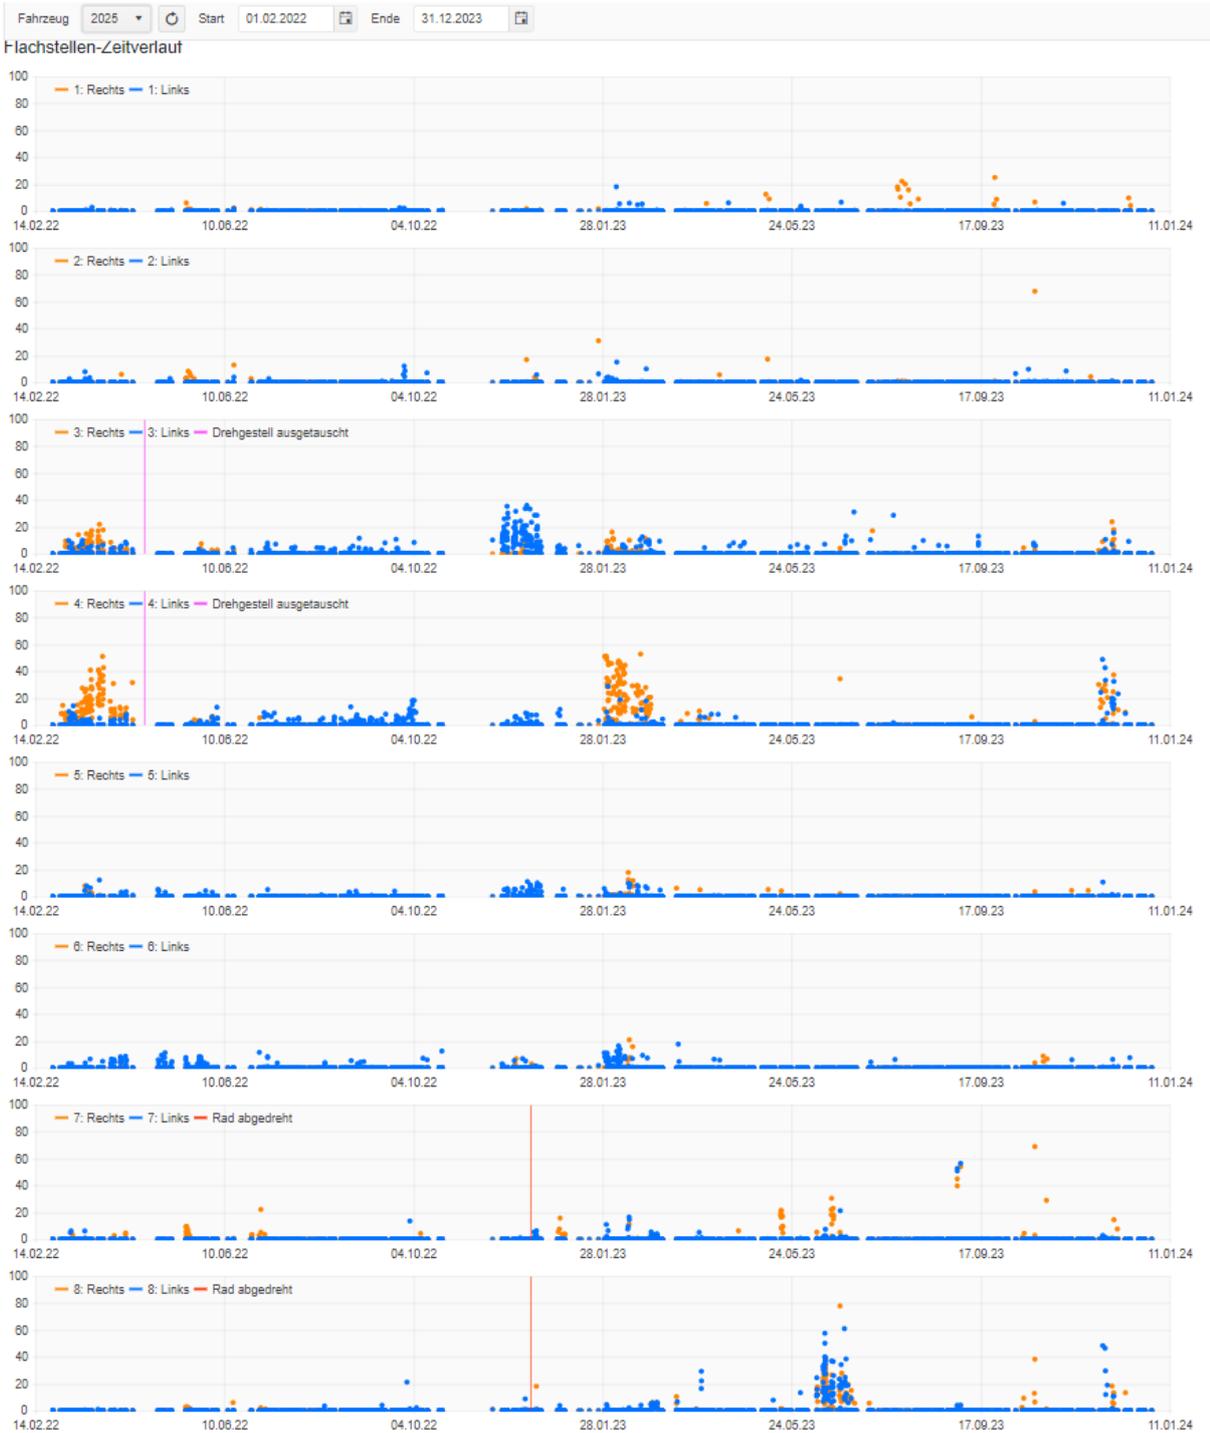
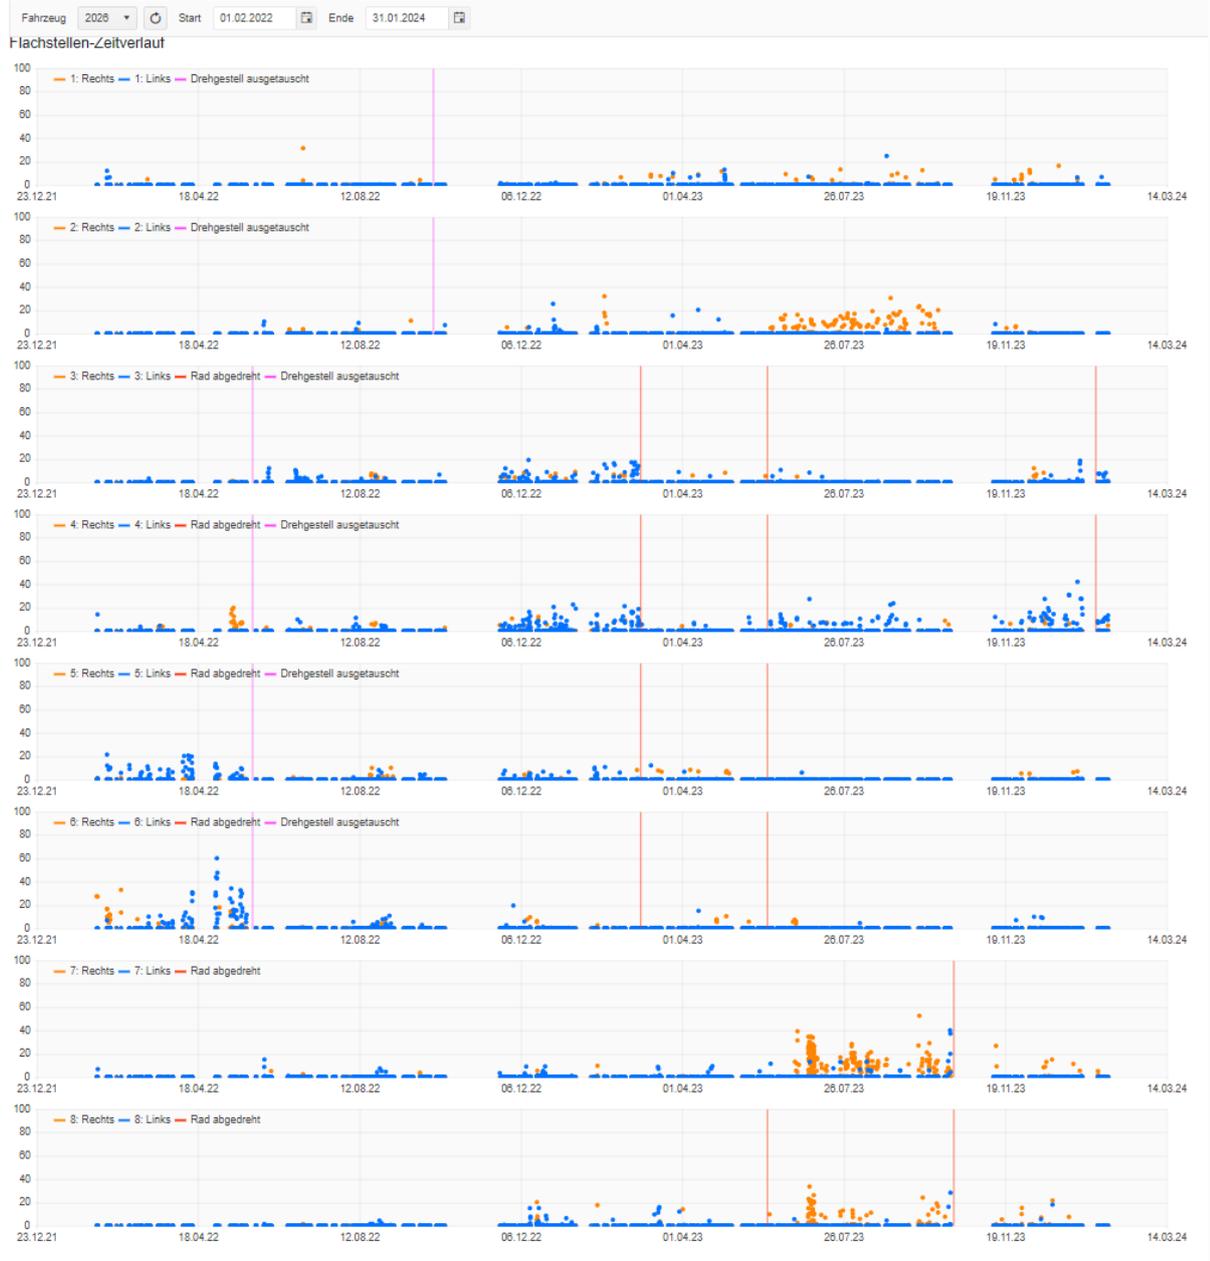
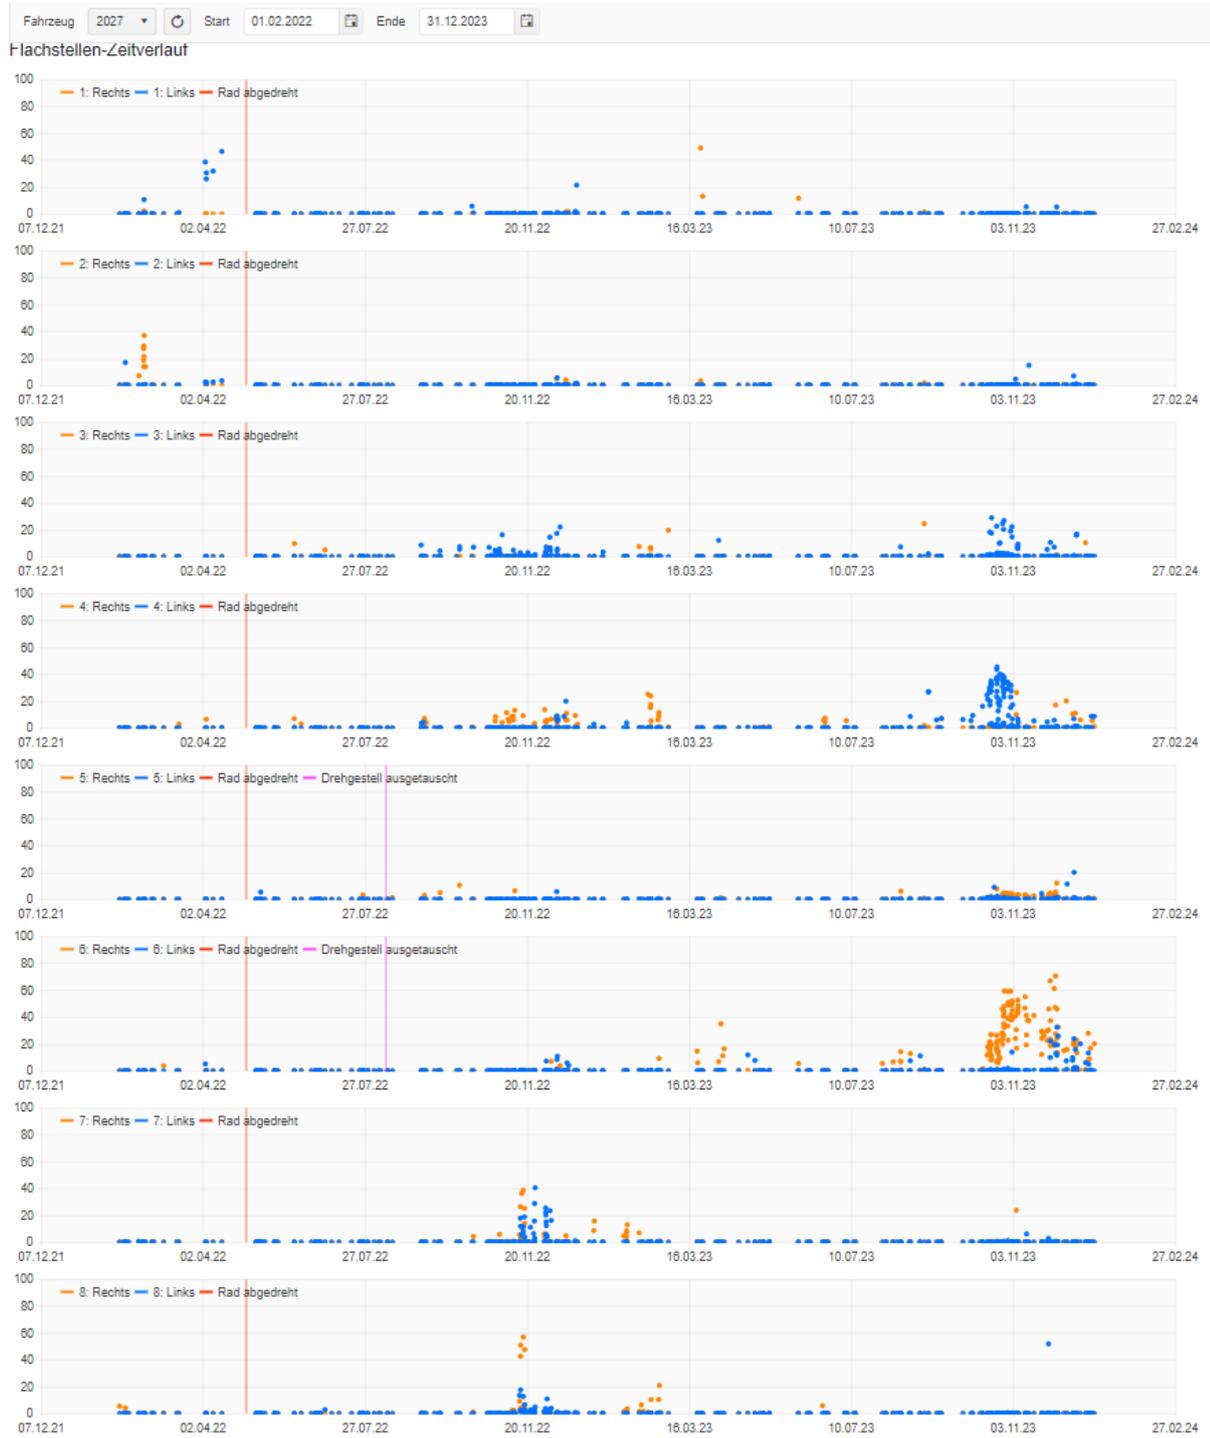
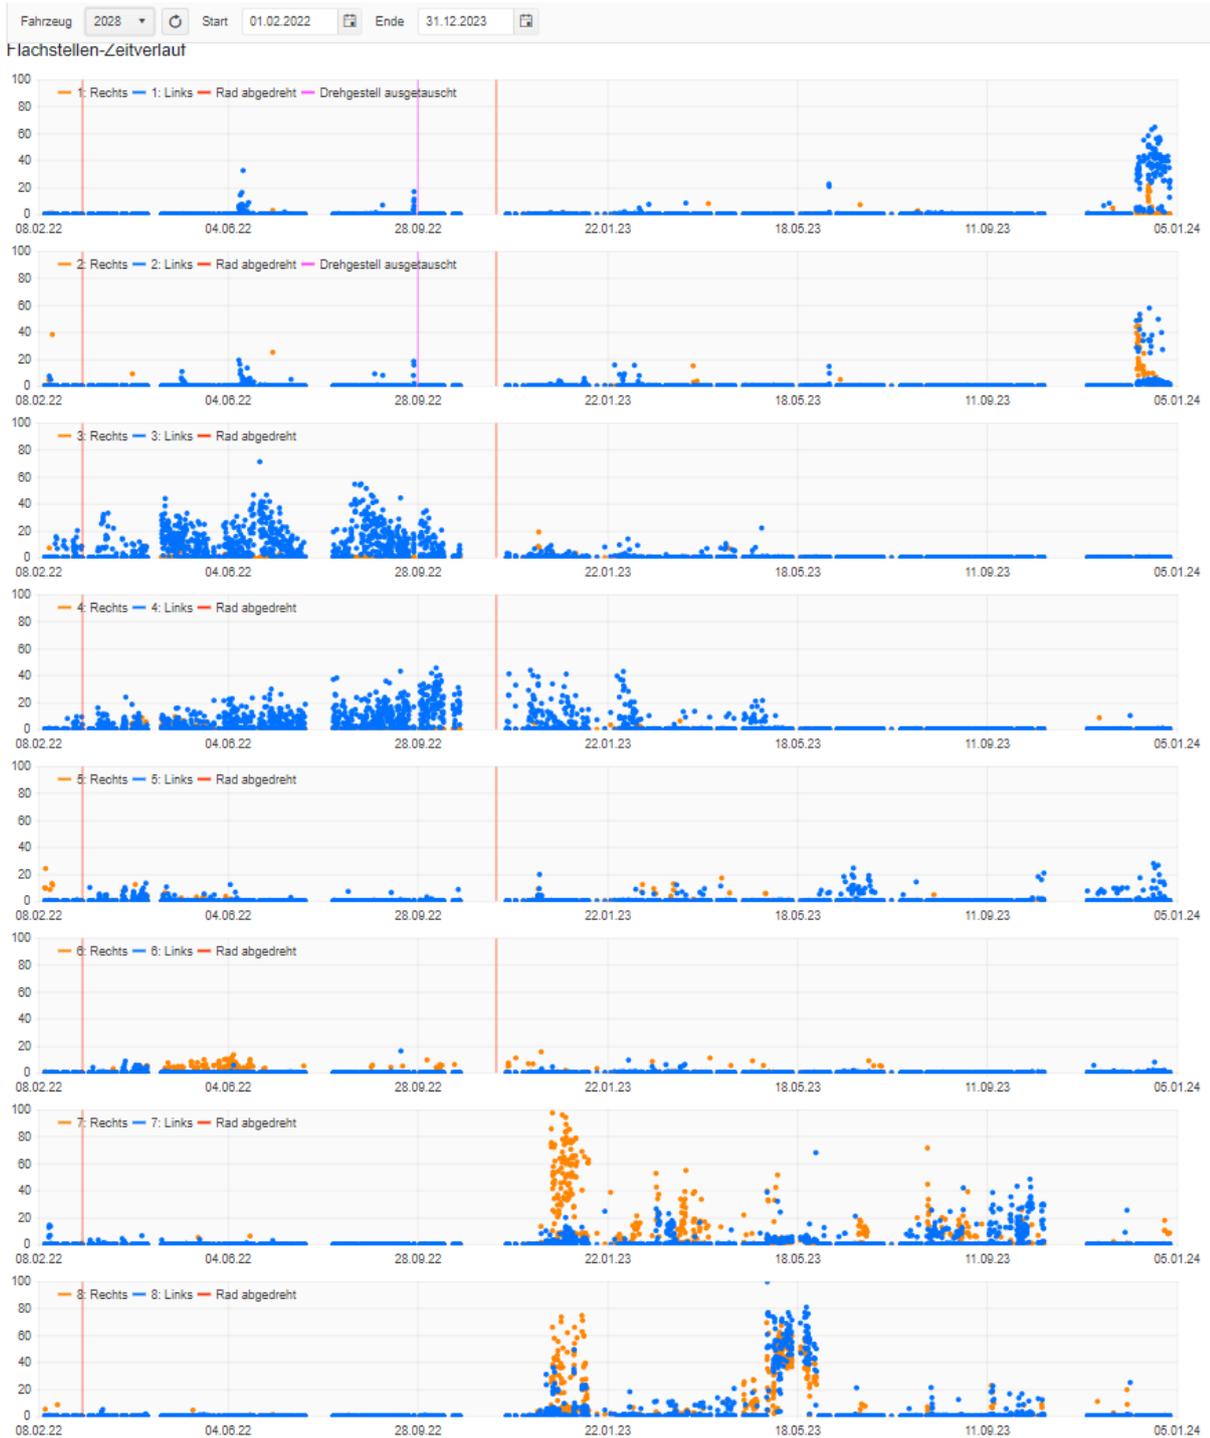
2021 - 2028 Komet3teilig

12.6.2 Flachstellen
