Rapport final sur l'essai d'exploitation SKK sur la ligne Täsch - Zermatt

Maîtrise de système Interaction véhicule - voie métrique

Projet: 2 SKS / SKK

Rapport technique

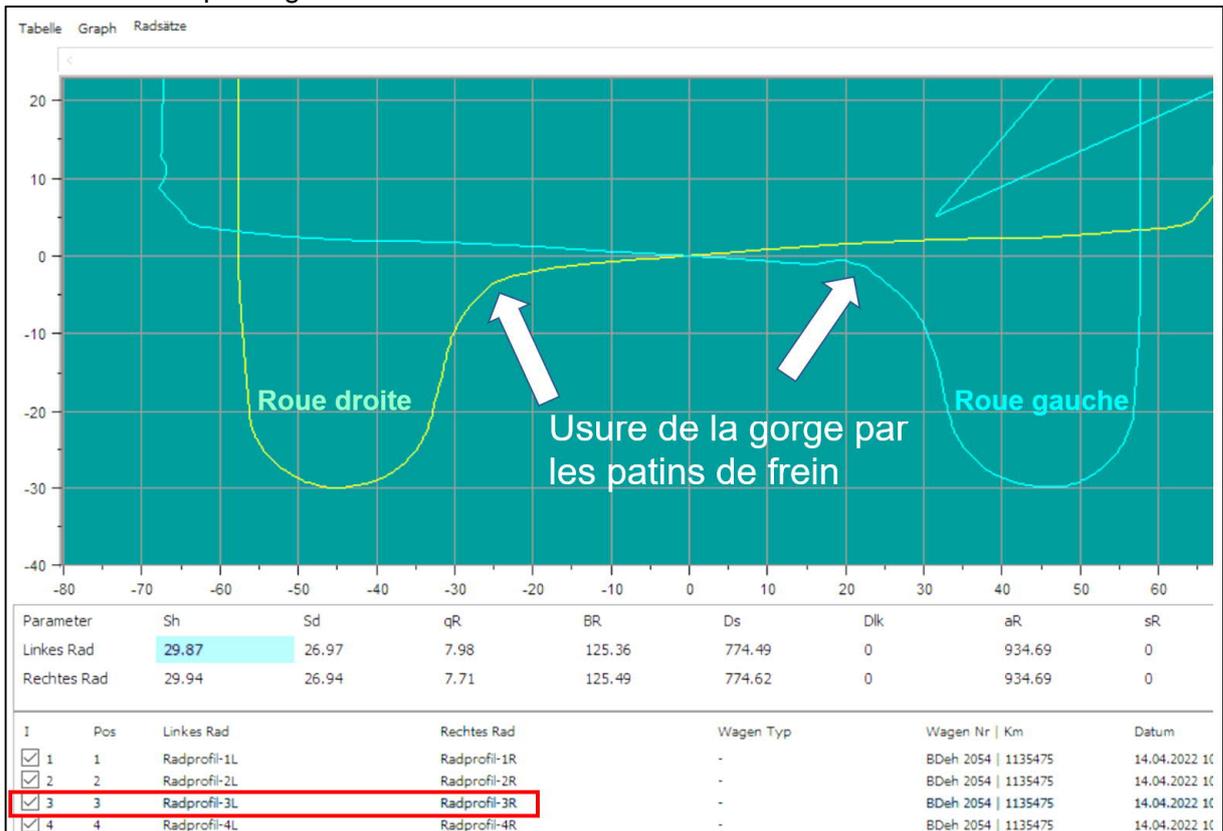
Outre les discontinuités dans la surface de roulement des roues mentionnées ci-dessus, des discontinuités beaucoup plus prononcées ont été constatées dans la zone des gorges sur plusieurs essieux montés. La Figure 19 montre une discontinuité importante sur la roue gauche et une discontinuité plus légère sur la roue droite du 3ème essieu de la Navette 2054. Dans les deux cas, ces discontinuités sont dues à l'action des sabots de frein. La Figure 20 montre l'effet de la discontinuité sur la roue gauche lorsque celle-ci doit s'épouser avec le rail extérieur dans une courbe à droite. Le creux qui apparaît ici a une grande influence sur le comportement en courbe dans toutes les zones de tracé et ne peut pas être atténuée par l'usure de la roue et du rail. Un reprofilage serait ici nécessaire.

Figure 19: Forte discontinuité sur la roue gauche et légère discontinuité sur la roue droite de l'essieu 3 de la Navette 2054 (causées par l'interaction roue / sabot de frein)

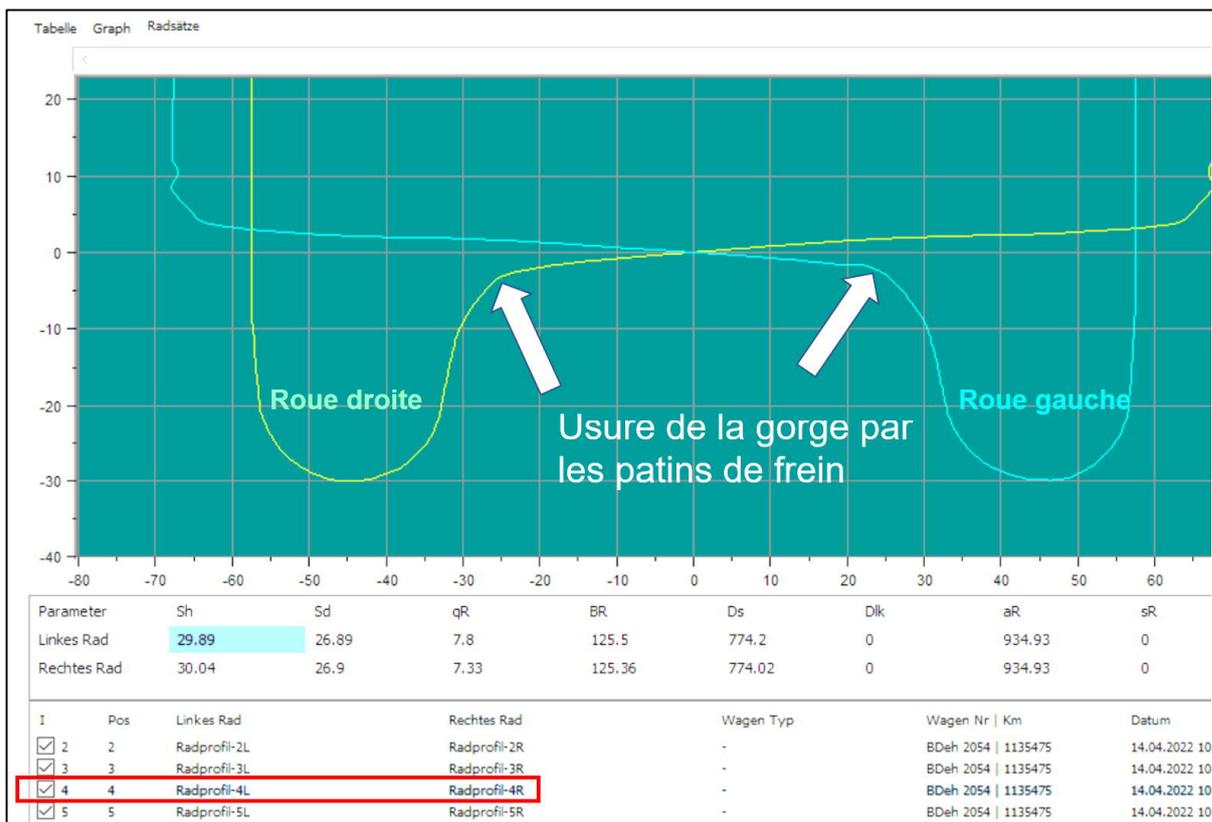
Le 4e essieu de la Navette 2054 présente également de légères discontinuités au niveau des gorges des deux roues (Figure 21). Celles-ci se répercutent également sur la course en courbe et sont dues à l'interaction roue / sabot de frein.

Figure 21: Légères discontinuités sur les deux roues de l'essieu 4 dans la zone de la gorge (causées par l'interaction roue / sabot de frein).

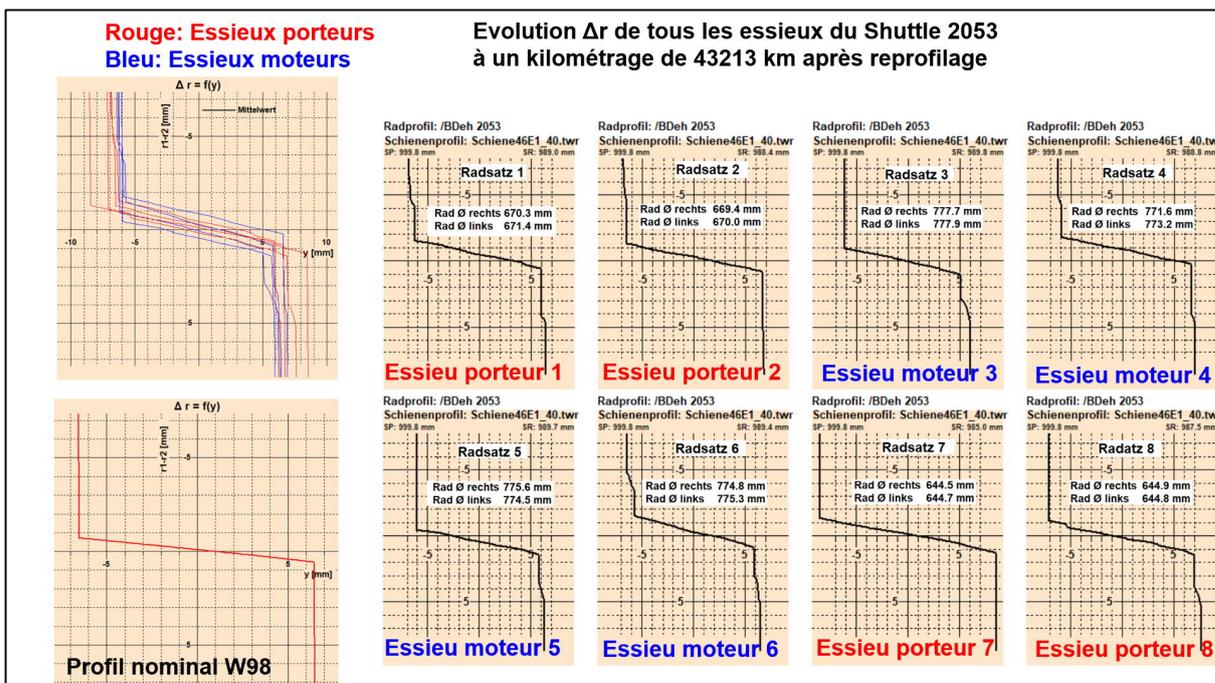
La Figure 23 montre les fonctions Δr de tous les essieux montés de la Navette 2053 après un kilométrage de 43'213km après reprofilage. Du côté droit sont représentées toutes les évolutions et en haut à gauche la comparaison entre tous les essieux montés porteurs (rouge) et les essieux montés moteurs (bleu). En bas à gauche est représentée l'évolution du profil nominal W98. De manière générale, il en résulte les constatations suivantes :

Figure 23: Différences de rayons de roulement Δr pour la Navette 2053, 43213km après reprofilage

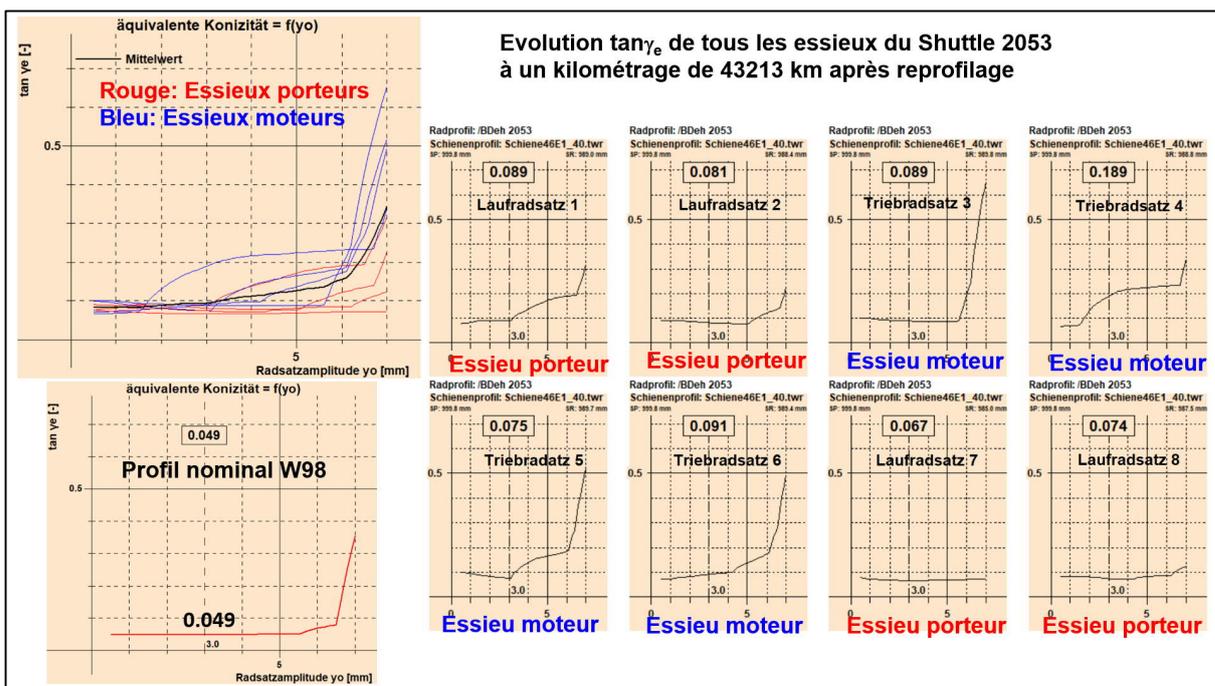
La Figure 24 montre les fonctions $\tan\gamma_e$ de tous les essieux montés de la Navette 2053 après un kilométrage de 43'213km après reprofilage. Toutes les évolutions sont représentées du côté droit et la comparaison entre tous les essieux montés porteurs (rouge) et les essieux montés moteurs (bleu) est représentée en haut à gauche. En bas à gauche, l'évolution du profil nominal W98 est représentée. Bien que les avis scientifiques divergent à ce sujet, la valeur de la conicité équivalente pour une amplitude d'essieu de 3 mm est utilisée pour l'interprétation. Il en résulte en principe les constatations suivantes :

- Jusqu'à une amplitude d'essieu de 3 mm, les fonctions de 7 essieux montés sur 8 évoluent de manière identique et sans dispersion notable.
- L'essieu moteur 4 s'écarte de cette tendance. Cela s'explique par l'écart plus important entre les diamètres des deux roues d'un même essieu. En conséquence, la conicité équivalente de cet essieu est un peu plus de deux fois supérieure à celle des autres essieux montés.
- Pour les autres essieux montés, la conicité équivalente a doublé par rapport au profil nominal. Cela indique que le profil nominal est altéré en service. Ce fait est ainsi confirmé par les deux caractéristiques Δr et $\tan\gamma_e$.

Figure 24: Conicité équivalente $\tan \gamma_e$ de la Navette 2053, 43213km après reprofilage

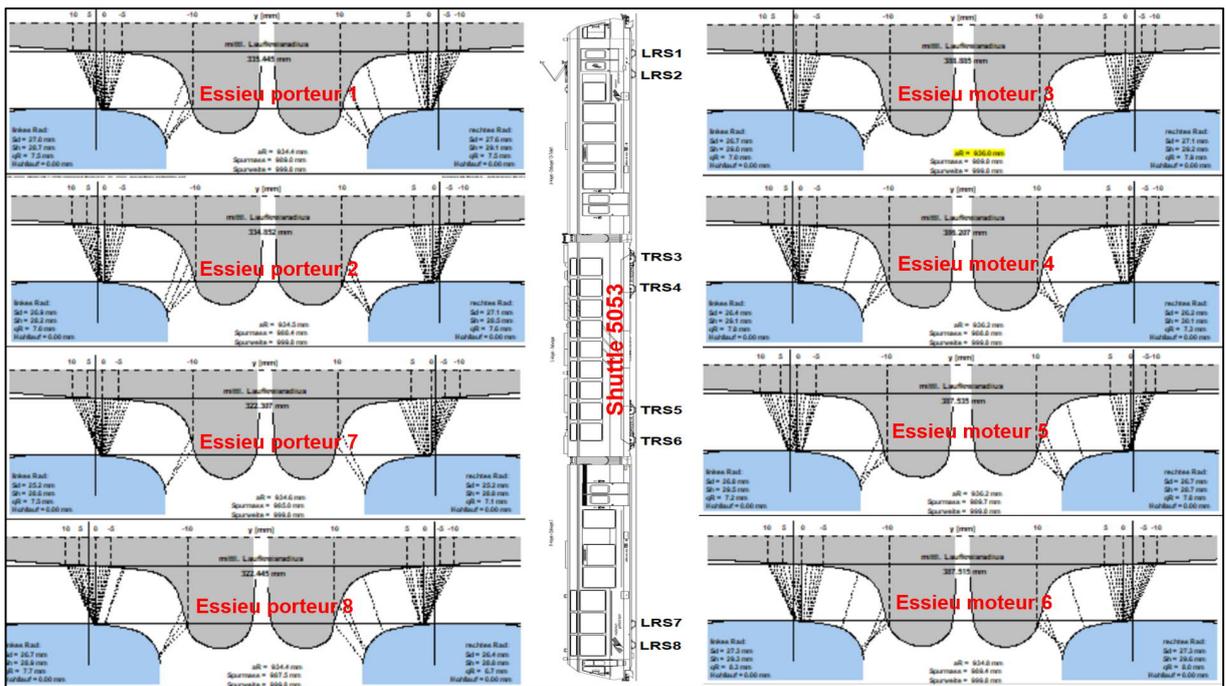
Figure 25 montre les allocations des points de contact entre la roue et le rail de tous les essieux montés du Navette 2053 après un kilométrage de 43'213km après reprofilage et la figure 26 celle avec le profil nominal W98. Dans l'ensemble, cela vaut aussi bien pour les profils de roue issus de l'utilisation en service des essais d'exploitation que pour le profil nominal :

- La position centrale de l'essieu dans le canal de la voie est légèrement décalée vers le centre de la voie par rapport au profil nominal pour les profils de roues utilisés en exploitation, ce qui explique d'une part l'augmentation du Δr au point d'inflexion de la fonction Δr et donc l'augmentation du $\tau\alpha\gamma_6$ pour les essieux montés en exploitation par rapport au profil nominal.

- Sur certaines roues en service opérationnel, les premiers points de contact apparaissent dans la zone de la gorge. Ceci et d'autres caractéristiques indiquent que le profil nominal est altéré en service opérationnel.

Figure 25: Affectation des points de contact de la Navette 2053, 43213km après reprofilage

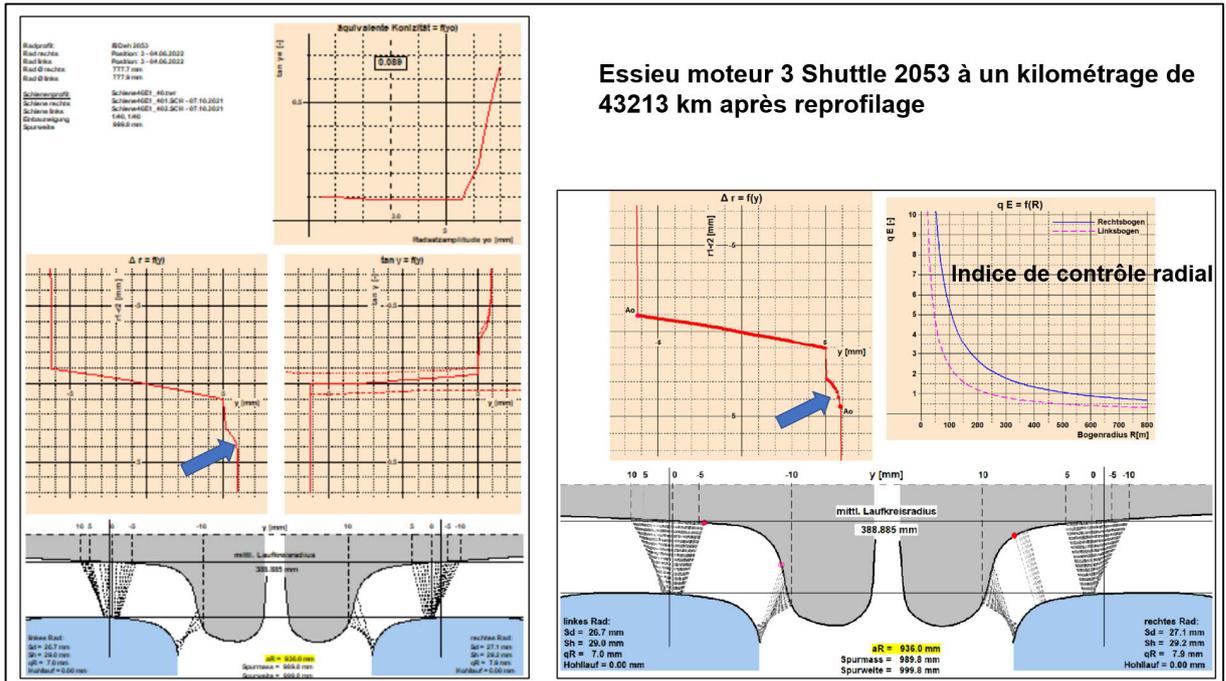
La Figure 27 montre l'une des altérations de la fonction Δr en exploitation commerciale et son impact sur l'indice de contrôle radial à l'exemple de l'essieu moteur 3 de la Navette 2053. Sur la roue droite, une selle s'est formée dans la section quasi-verticale de la fonction Δr . Si celle-ci peut être approchée sans discontinuités dynamiques (à démontrer par des calculs de vérification), l'autoguidage de l'essieu monté en courbe gauche serait possible à partir d'un rayon de courbe de 250m. Pour la roue gauche, cela serait possible à partir d'un rayon de courbure de 550 m. Cet exemple montre également que les profils de roue tentent d'altérer vers la zone favorable à la course en courbe, mais que la compréhension de ce processus n'est pas encore achevée. On peut supposer que le faible taux de frottement entrave considérablement le processus d'altération des profils de roue. Il est possible que l'interaction roue/sabot de frein joue un rôle non négligeable en tant que "trouble-fête".

Figure 27: Caractéristiques particulières pour la fonction Δr et effets sur l'indice d'alignement radial

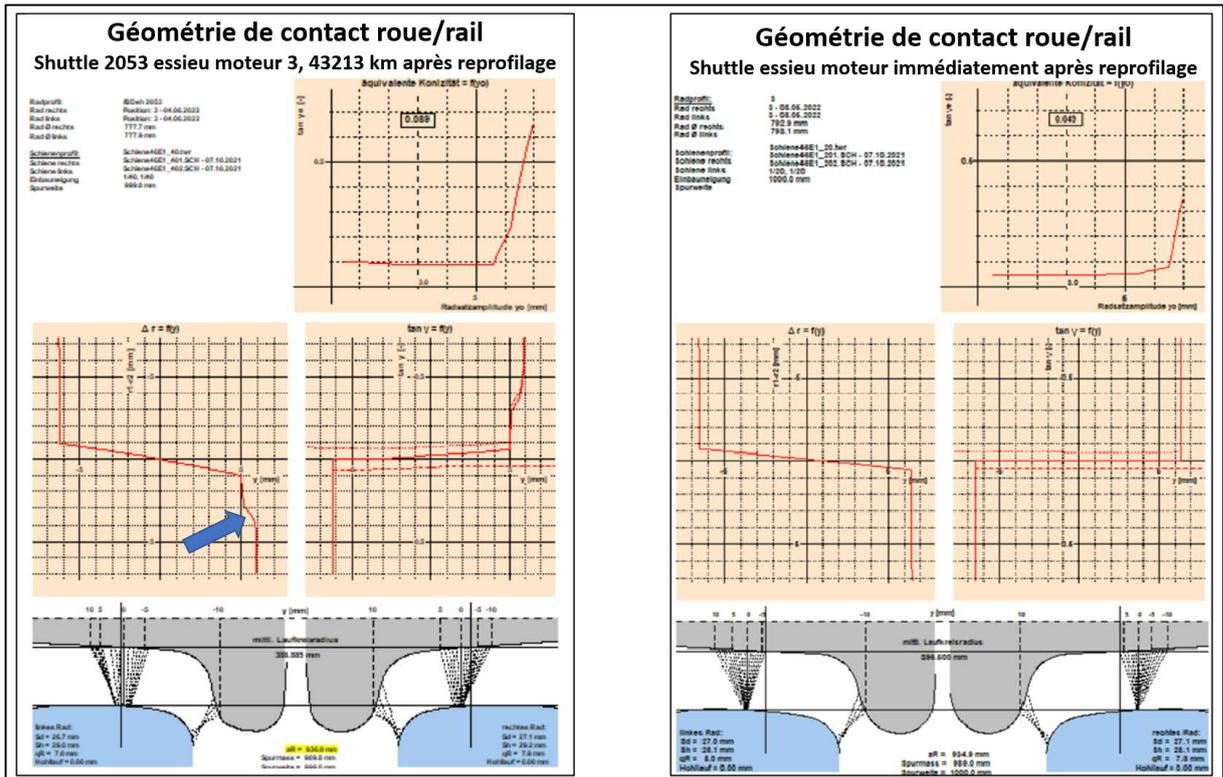
Dans la Figure 28, les principales différences entre les profils de roue d'un essieu représentatif de l'essai d'exploitation Täsch-Zermatt (ici, l'essieu moteur 3 de la Navette 2053) et le profil nominal W98 sont à nouveau présentées. Bien que les différences soient encore faibles, elles montrent néanmoins une tendance à l'adaptation à l'usure. Pour le confirmer, d'autres études sont nécessaires, notamment avec des échantillons plus importants et surtout avec des profils de rail réels. Toutefois, si l'on veut mettre en évidence les modifications apportées aux profils de roues, il convient de ne pas modifier au moins l'un des deux partenaires en contact.

Figure 28: Comparaison de toutes les fonctions géométriques de contact pour les profils de roue utilisés en service avec le profil nominal W98

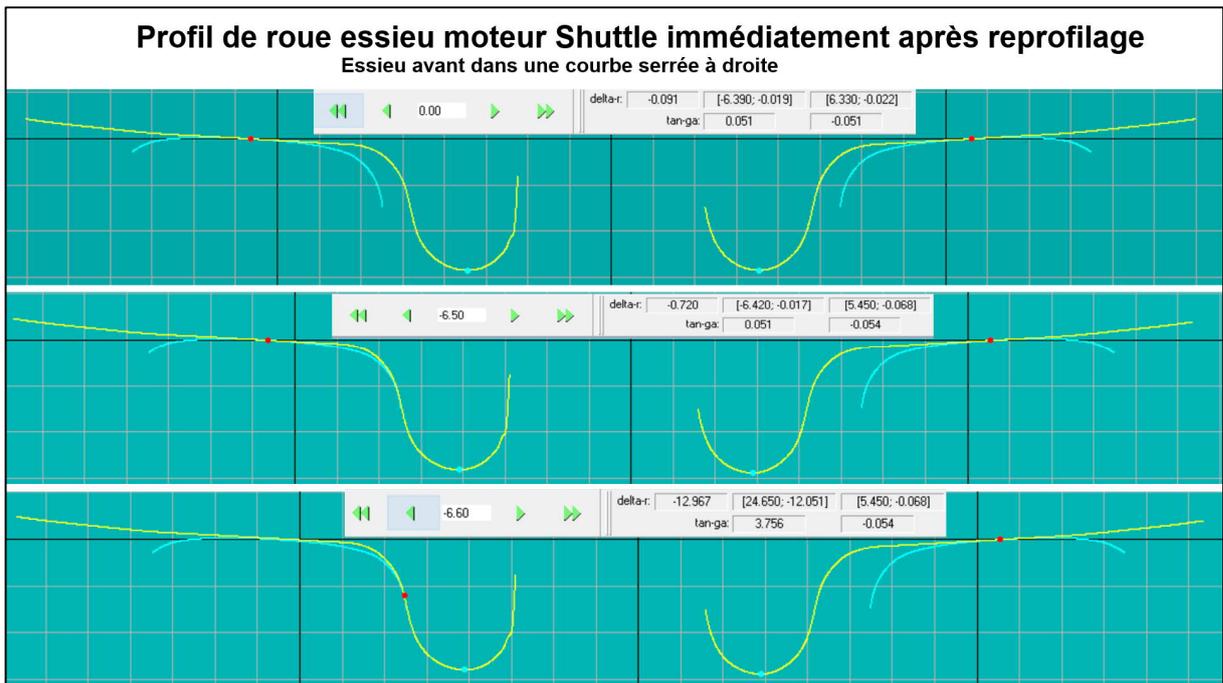
Dans les deux cas (Figure 29 et Figure 30) dans les courbes à droite, les essieux montés doivent franchir un écart très large et atterrir dans le flanc de la roue. L'essieu ne pourra pas adhérer dans cette zone, même avec des forces centrifuges très élevées, et par conséquent, le bogie empruntera le virage en deux points de contact.

Figure 29: Profil nominal en courbe serrée à droite

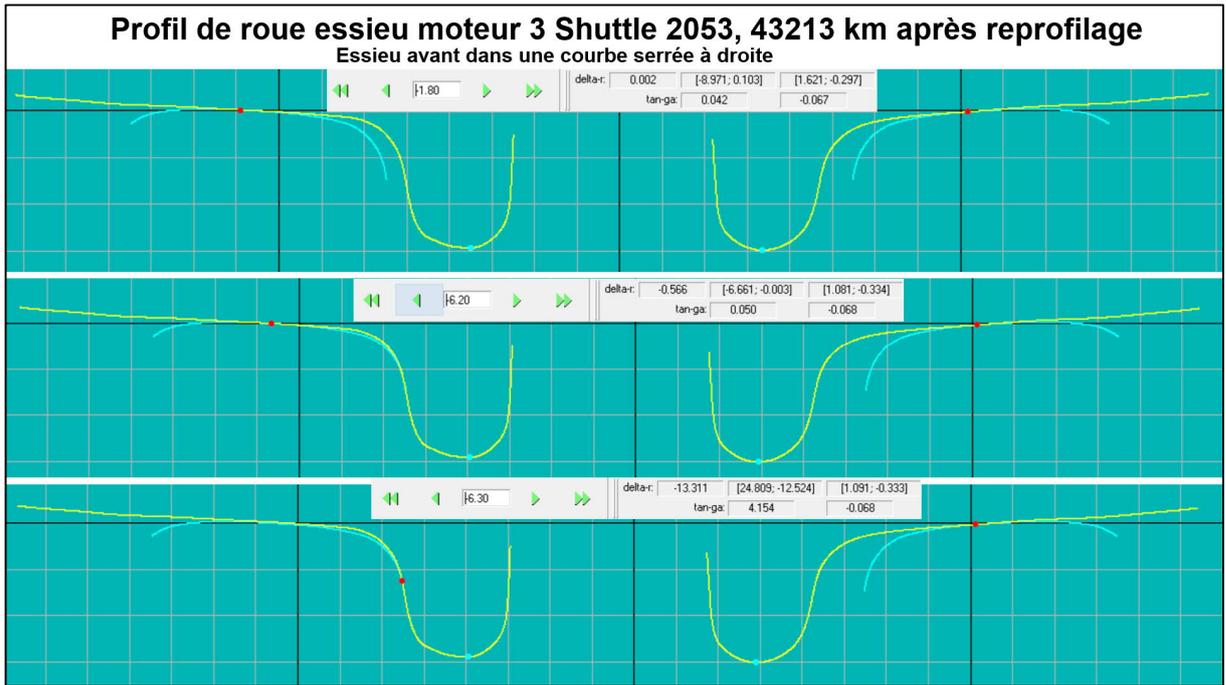
Figure 30: Profil après 43'213 km en service en courbe serrée à droite

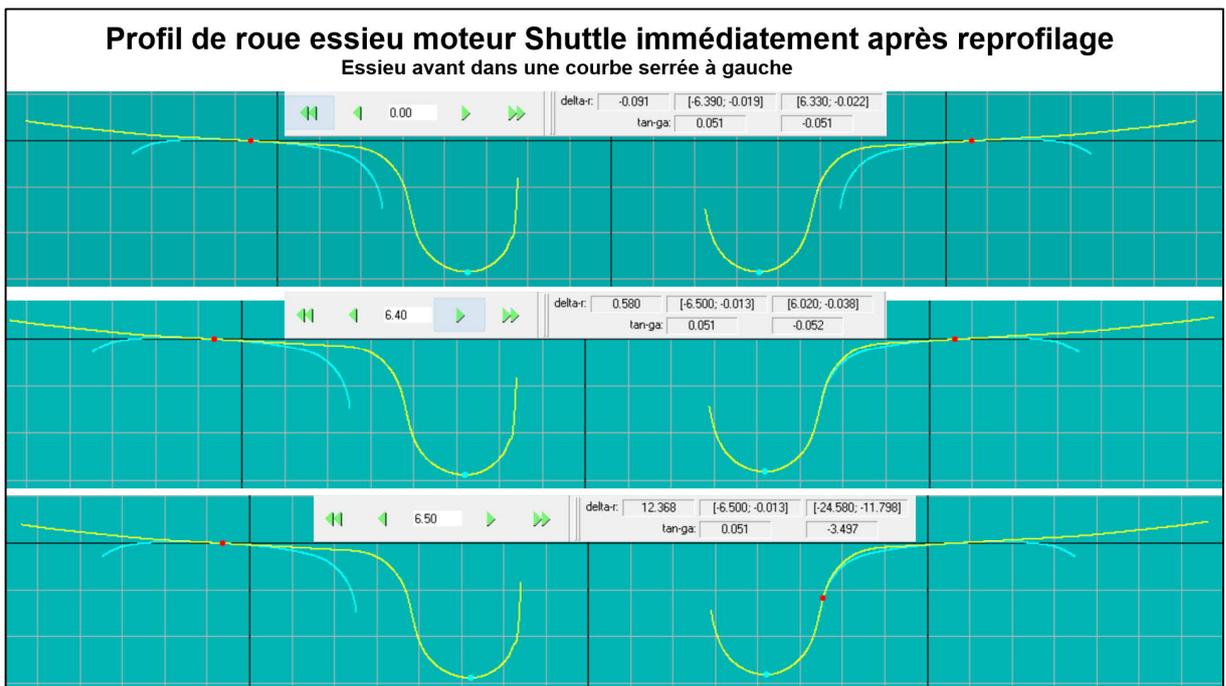
Dans les courbes à gauche, le profil nominal se comportera exactement comme décrit ci-dessus (Figure 31). En revanche, le profil de roue adapté en service (Figure 32) bénéficie de conditions plus favorables dans cette direction de courbe.

Figure 31: Profil nominal en courbe serrée à gauche

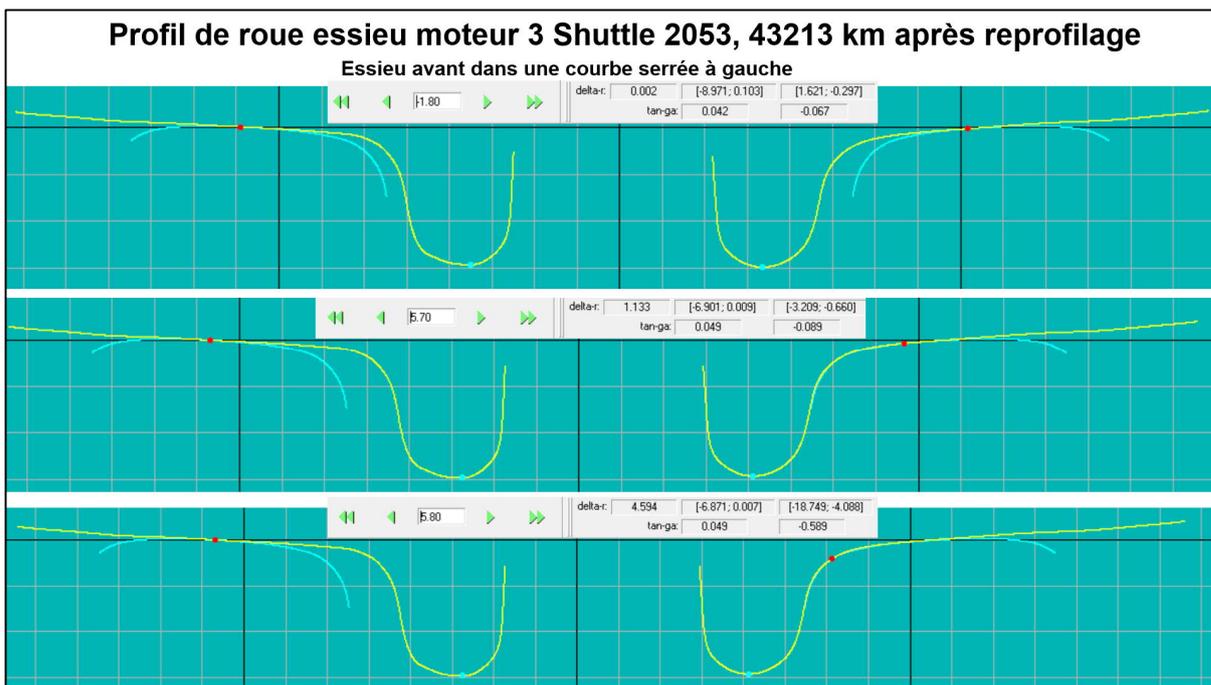
Figure 32: Profil après 43'213 km en service en courbe serrée à gauche

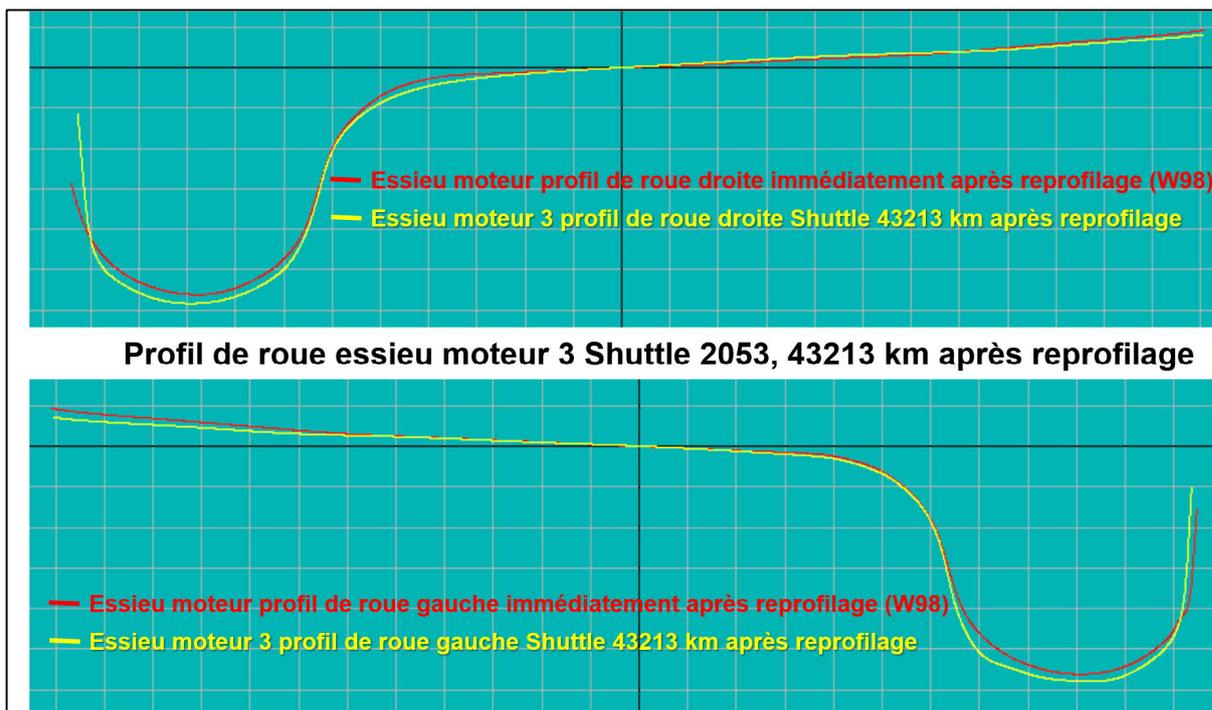
Dans la Figure 33 les deux profils de roue sont superposés dans le plan de mesure circulaire. Le profil nominal est représenté en rouge et le profil d'utilisation en jaune. La zone de profil déterminante pour le comportement en courbe est celle à partir du plan de mesure circulaire jusqu'à environ 10 mm au-dessus de la surface de roulement. Pour la roue droite, ces deux profils diffèrent également visiblement. Le profil de roue provenant de l'exploitation montre des conditions plus favorables pour le suivi de courbe. En revanche, pour la roue gauche, les deux profils de roue sont pratiquement identiques dans cette zone et présenteront par conséquent des conditions moins favorables pour le suivi de courbe.

Figure 33: Comparaison des deux profils de roues à gauche et à droite de l'utilisation en service avec les deux profils nominaux

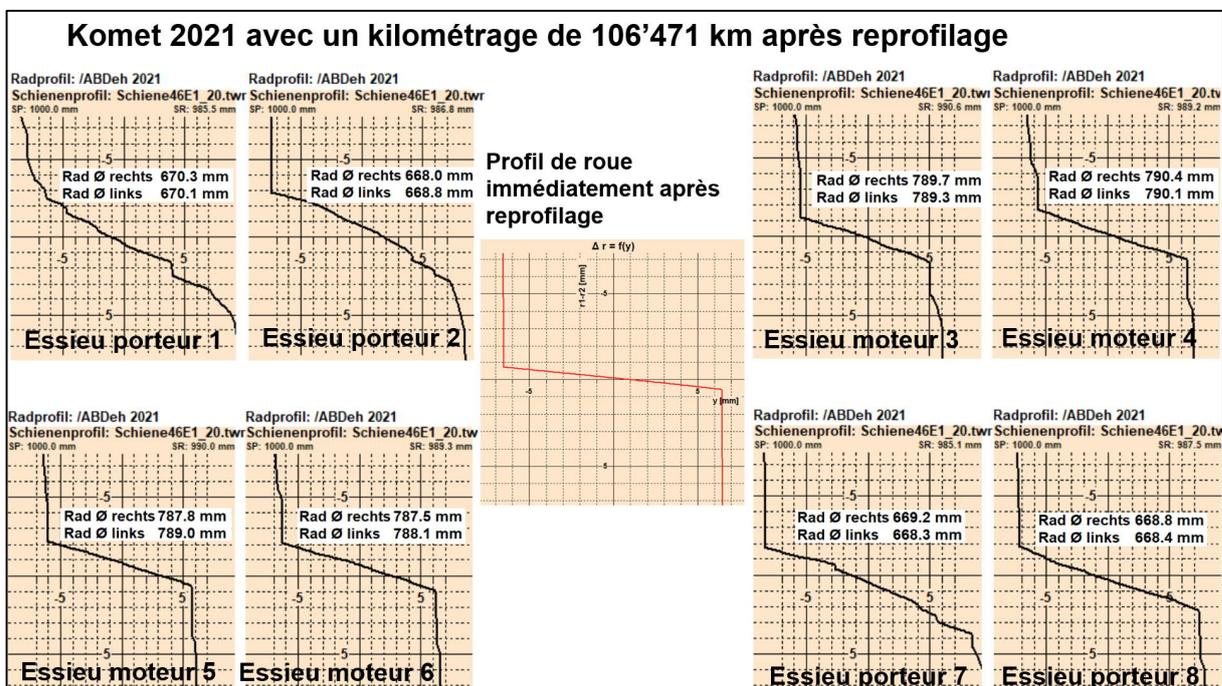
La Figure 34 montre les fonctions Δr de tous les essieux montés de la rame Comète 2021 après un kilométrage de 106'471km après reprofilage. Toutes les évolutions sont représentées dans les zones extérieures de la figure. Au centre, l'évolution du profil nominal W98 est représentée. En principe, les constatations suivantes en découlent :

- Le passage de la surface de roulement de la roue aux valeurs Δr plus élevées dans la zone de la gorge / du boudin est caractérisé pour toutes les roues motrices par un coude suivi immédiatement d'une forte augmentation de la fonction Δr . Le coude se situe cependant pour ces roues de la Comète à un Δr nettement plus élevé que pour

les roues des véhicules Navette. Pour la Comète également, ce comportement indique, comme pour les véhicules Navette, que le profil nominal est modifié lors de l'utilisation en service. Ces modifications sont nettement plus marquées sur la Comète que sur les véhicules Navette. Cela s'explique par le fait que la Comète produit désormais une usure des roues nettement plus importante dans son domaine d'utilisation que les véhicules Navette lorsqu'ils sont utilisés sur des rails conditionnés.

Figure 34: Différences de rayon de roulement pour la Comète 2021, 106'471km après reprofilage

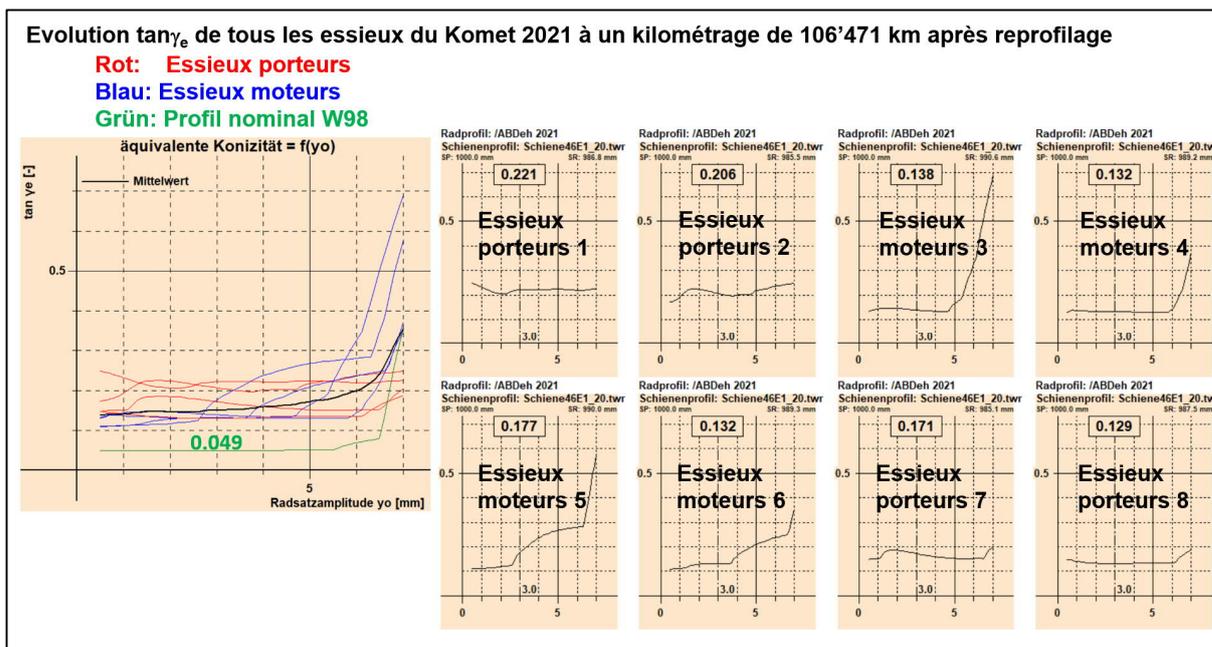
La Figure 35 montre les fonctions $\tan \gamma_e$ de tous les essieux montés porteurs de la Comète 2021 après un kilométrage de 106'471km après reprofilage. Toutes les évolutions sont représentées sur la droite et la comparaison entre tous les essieux montés porteurs (rouge), les essieux montés moteurs (bleu) et le profil nominal W98 est représentée en haut à gauche. En principe, les constatations suivantes en découlent :

- Les conicités équivalentes ont tendance à être légèrement plus élevées pour les essieux montés porteurs que pour les essieux montés moteurs.
- L'essieu moteur 5 se situe dans le même ordre de grandeur que les essieux montés moteurs et présente une légère variation en fonction de l'amplitude de l'essieu. La raison en est la plus grande différence de diamètre entre les deux roues du même essieu.
- La conicité équivalente a doublé ou quadruplé par rapport au profil nominal. Cela indique que le profil nominal est modifié lors de l'utilisation en entreprise. Ce fait est ainsi confirmé par les deux tracés de fonction Δr et $\tan \gamma_e$.

Figure 35: Conicité équivalente pour la Comète 2021, 106'471km après reprofilage

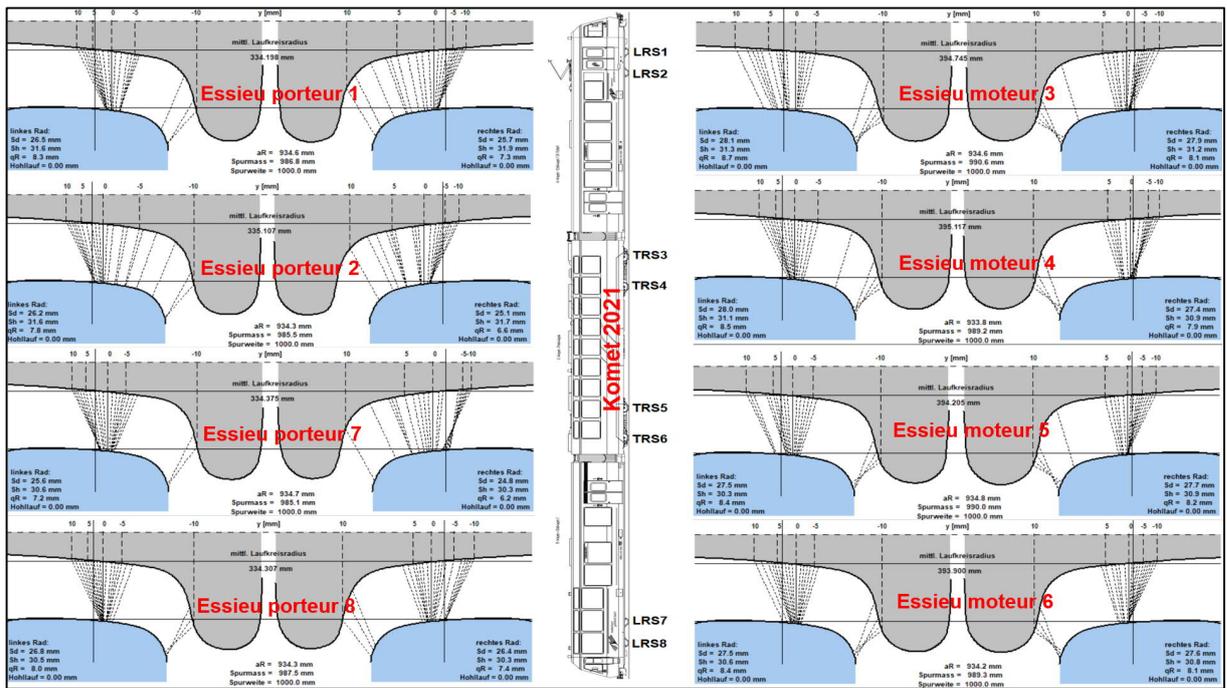
La Figure 36 montre les affectations des points de contact entre la roue et le rail de tous les essieux montés de la Comète 2021 après un kilométrage de 106'471 km après reprofilage et Figure 37 celle avec le profil nominal W98. Dans l'ensemble, cela vaut aussi bien pour les profils de roue issus de l'utilisation en service des essais d'exploitation que pour le profil nominal :

- Dans l'ensemble, des points de contact sont disponibles, surtout pour les essieux montés porteurs, mais aussi en partie pour les essieux montés moteurs, dans la plage de tracé des très petits jusqu'aux moyens rayons de courbure (600 m). Ainsi, dans cette plage de tracé, en présence de telles combinaisons de profils, une autoguidage des essieux montés est possible sous certaines conditions.

- La position centrale de l'essieu dans le canal de la voie est légèrement décalée vers le milieu de la voie pour les profils de roue de l'utilisation en service par rapport au profil nominal, ce qui explique d'une part le Δr plus élevé lors du coude de la fonction Δr et donc le $\tan \gamma_e$ plus élevé pour les essieux montés de l'utilisation en service par rapport au profil nominal.

- Les caractéristiques mentionnées ici, ainsi que d'autres, indiquent que le profil nominal est modifié lors de l'utilisation en service.

Figure 36: Attribution des points de contact pour la Comète 2021, 106'471km après reprofilage

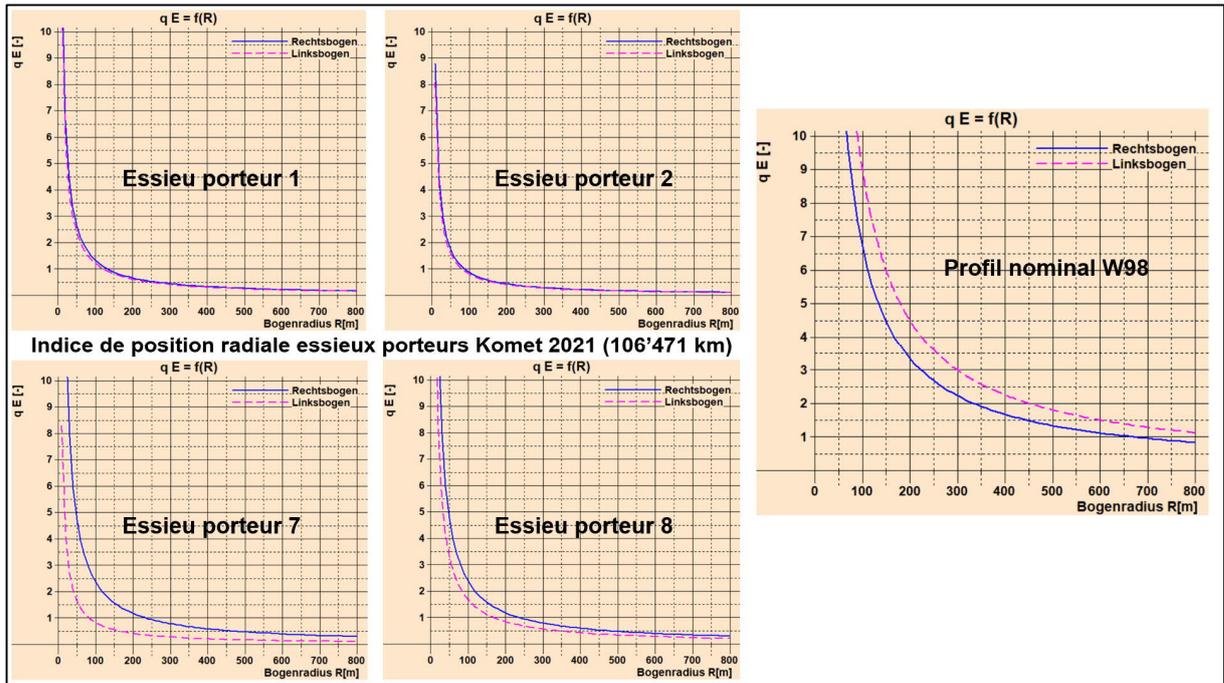
La Figure 38 montre les indices de position radiale de tous les essieux montés porteurs pour la Comète 2021 après un kilométrage après reprofilage de 106'471km. Par rapport au profil nominal, les changements sont considérables pour les essieux montés porteurs. L'indice de position radiale est en partie respecté jusqu'à des rayons de courbure de 100 m. Le comportement des essieux montés porteurs 1 et 2 est légèrement plus favorable que celui des essieux montés porteurs 7 et 8.

Figure 38: Indice de position radiale pour les essieux montés porteurs Comète 2021, 106'471km après reprofilage

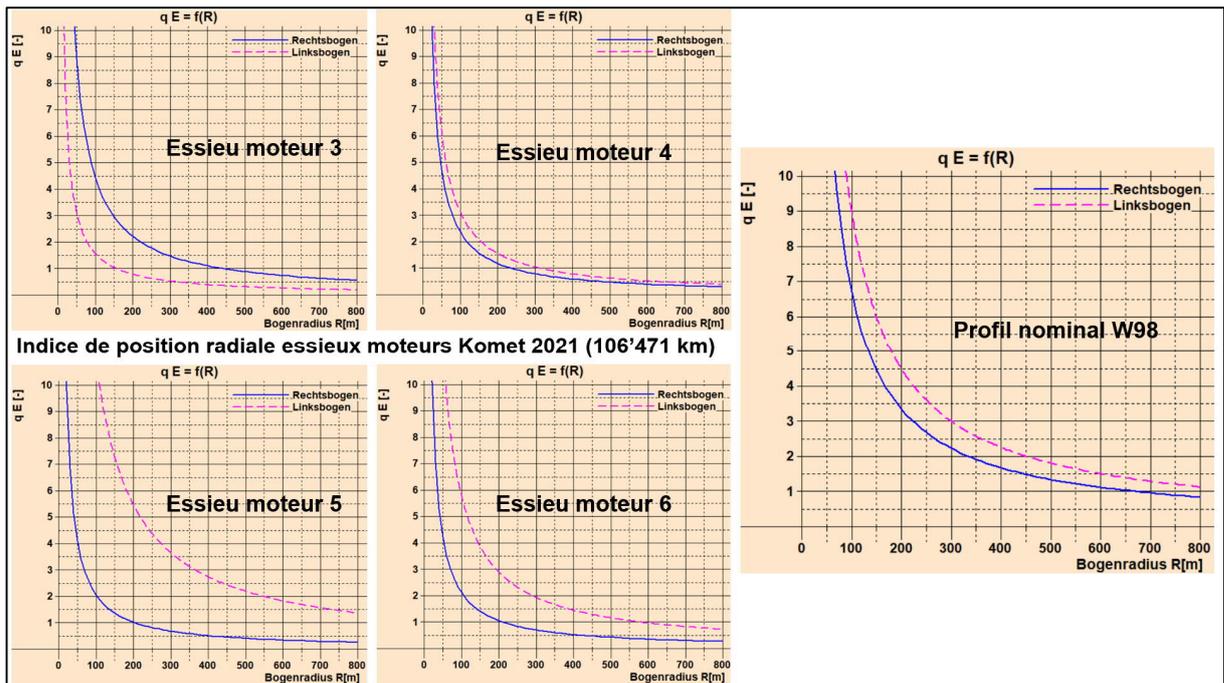
La Figure 39 montre les indices de position radiale de tous les essieux montés moteurs pour la Comète 2021 après un kilométrage de 106'471km après le reprofilage. Par rapport au profil nominal, les changements sont significatifs pour les essieux montés porteurs. Les dispersions des indices sont nettement plus importantes pour les essieux montés moteurs que pour les essieux montés porteurs. Les indices sont toutefois légèrement moins favorables pour les essieux montés moteurs que pour les essieux montés porteurs.

Figure 39: Indice de position radiale pour les essieux montés moteurs Comète 2021, 106'471km après reprofilage

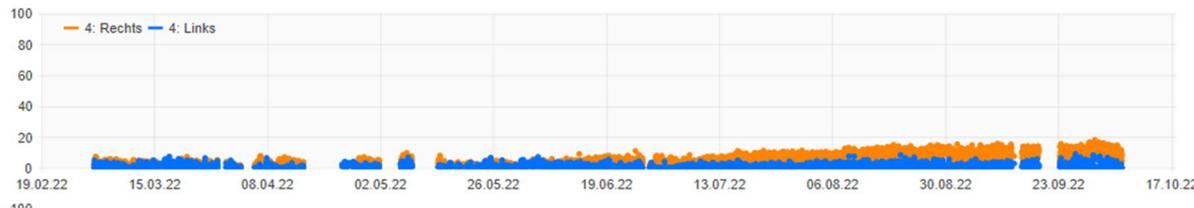
La roue droite de l'axe 4 montre un début de polygonation, reconnaissable à partir de la mi-juin environ et qui augmente jusqu'à une valeur de 20 à la fin septembre.

Figure 42: Indicateur polygonal de l'axe 4 de la Navette 2051 de mars à octobre 2022

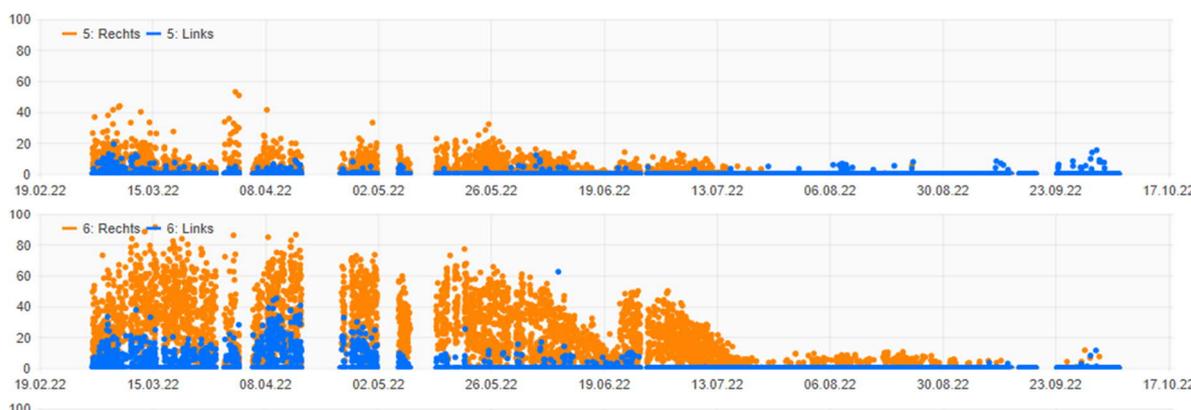
Les roues des axes 5 et 6 présentent dès le début des mesures des méplats évidents, qui sont d'abord restés constants et ont commencé à se lisser à partir de juin. Jusqu'à la mi-juillet, les méplats se sont nettement réduits.

Figure 43: Indicateur de méplats des axes 5 et 6 de la Navette 2051 de mars à octobre 2022

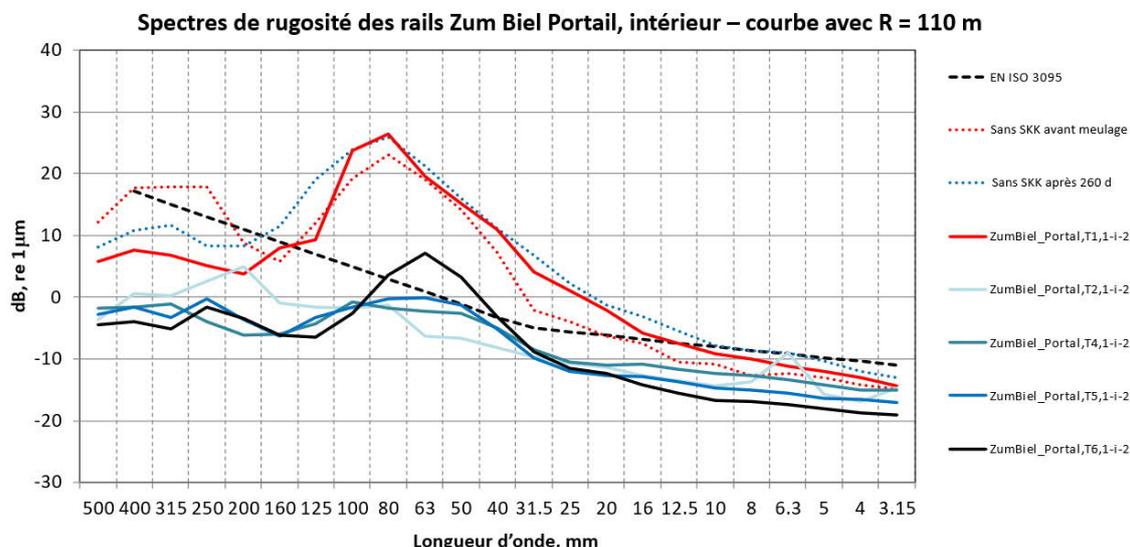
Figure 45: Spectres de rugosité du rail de Zum Biel - Portail, intérieur de la courbe

Remarque : T5 correspond à 246 jours après le meulage → croissance nettement plus lente de l'évolution d'ondulations de patinage avec SKK, T6 correspond à 364 jours après le meulage

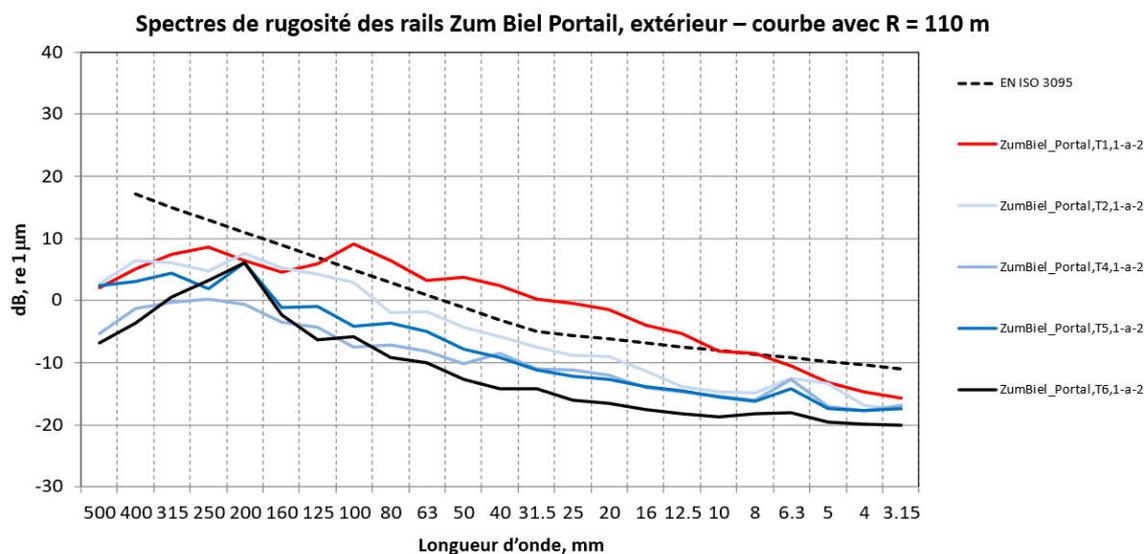
Figure 46: Spectres de rugosité des rails de Zum Biel - Portail, à l'extérieur de la courbe

Remarque : pas de croissance d'évolution d'ondulations de patinage avec SKK, le rail extérieur peut être qualifié de lisse

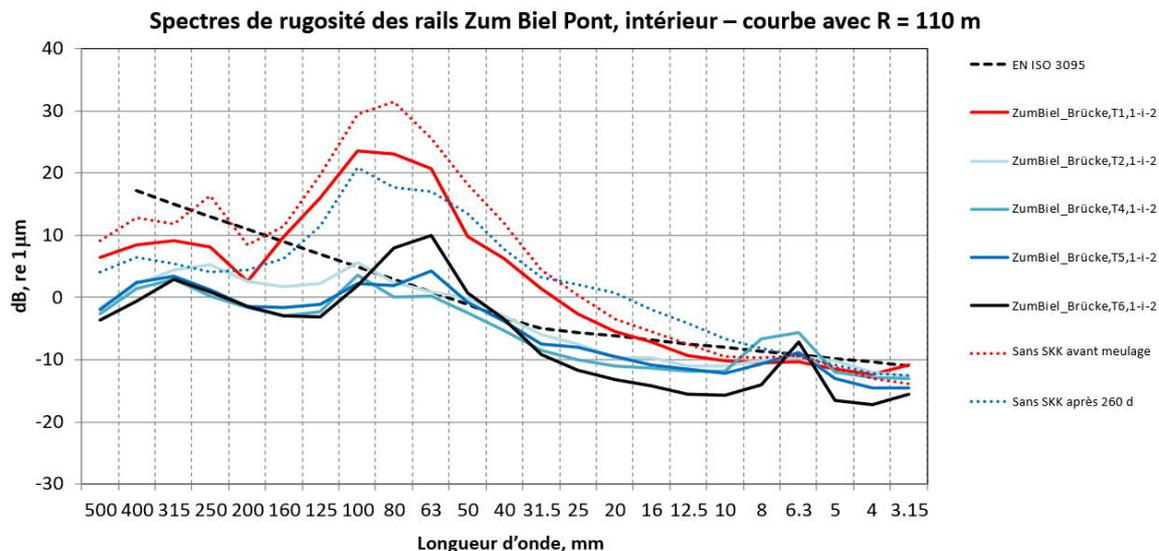
Figure 47: Spectres de rugosité des rails de Zum Biel - Pont, à l'intérieur de la courbe

Remarque : T5 correspond à 246 jours après le meulage → croissance nettement plus lente de l'évolution d'ondulations de patinage avec SKK, T6 correspond à 364 jours après le meulage

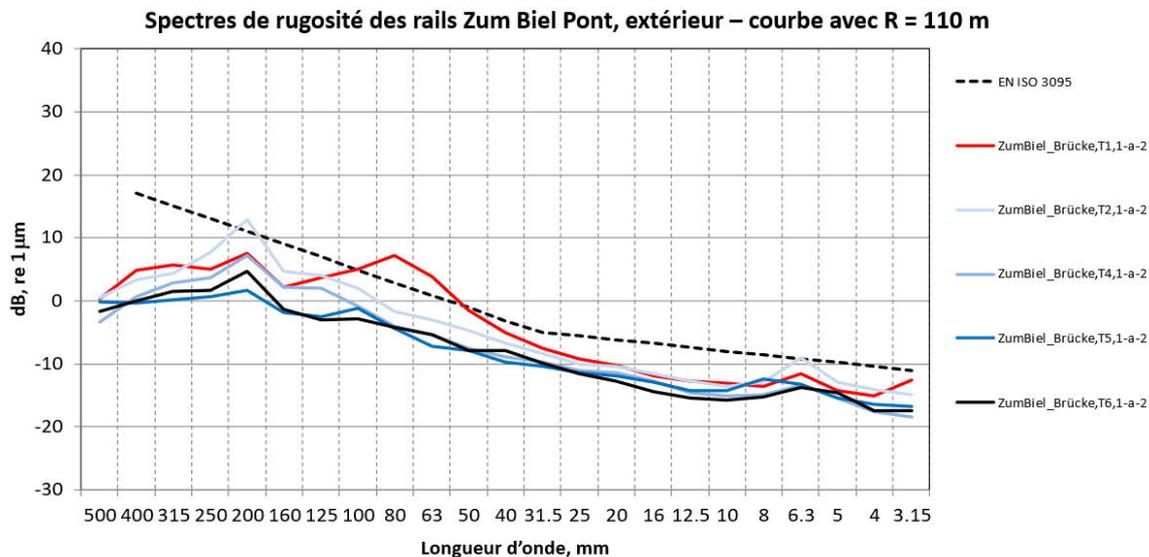
Figure 48: Spectres de rugosité des rails de Zum Biel - Pont, à l'extérieur de la courbe

Remarque : pas de croissance d'évolution d'ondulations de patinage avec SKK, le rail extérieur peut être qualifié de lisse

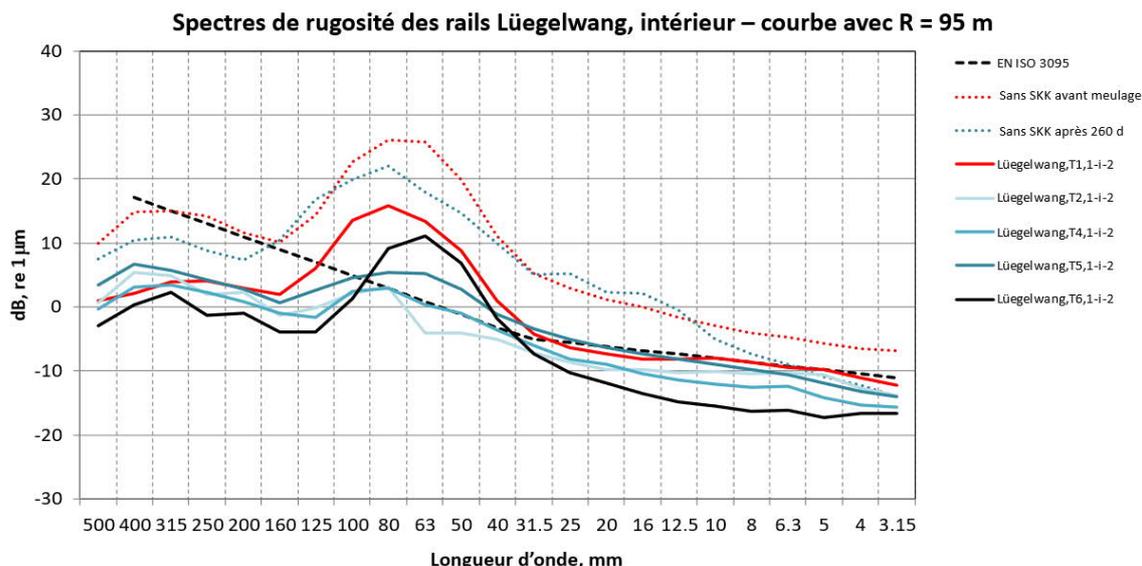
Figure 49: Spectres de rugosité des rails à Lüegelwang, à l'intérieur de la courbe

Remarque : T5 correspond à 246 jours après le meulage → croissance nettement plus lente de l'évolution d'ondulations de patinage avec SKK, T6 correspond à 364 jours après le meulage
