Rapport final sur l'essai d'exploitation SKK sur la ligne Täsch - Zermatt

Maîtrise de système Interaction véhicule - voie métrique

Projet: 2 SKS / SKK

Rapport technique

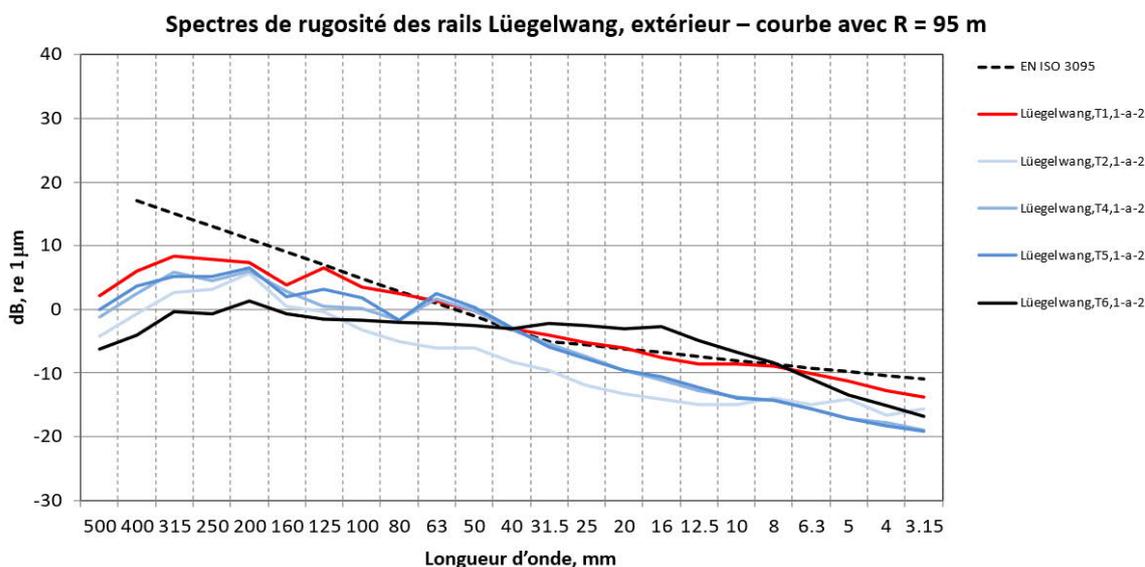
Figure 50: Spectres de rugosité des rails Lüegelwang, extérieur de la courbe

Remarque : pas de croissance d'évolution d'ondulations de patinage avec SKK

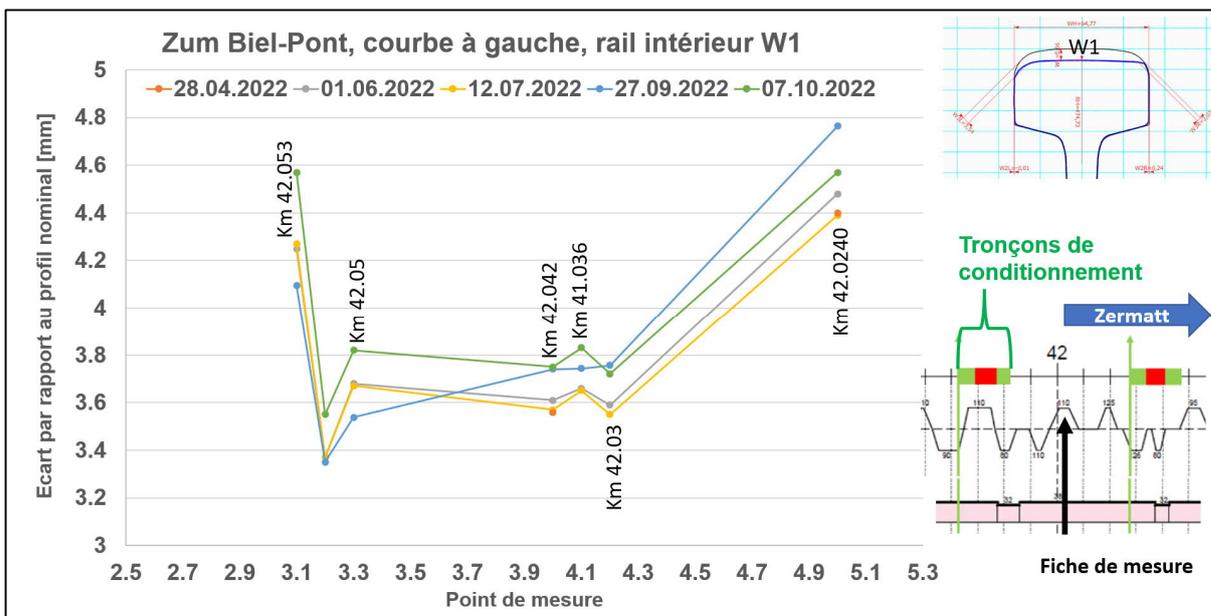
La Figure 55 montre les résultats de mesure pour W1 sur le rail intérieur dans la courbe de Zum Biel - Pont. Pour les raisons mentionnées ci-dessus, seuls les résultats de mesure de juin à octobre 2022 sont indiqués. Les mesures de zb sont indiquées en bleu. Ici aussi, on constate que la mesure ou l'évaluation de la zb diffère systématiquement de celles du KPZ, mais que la tendance suit ici aussi celle du KPZ. Le comportement sur le rail intérieur est comparable à celui en haut de la courbe de Zum Biel - Portail. Ici aussi, l'état d'usure présente des zones différentes sur la longueur de courbe par rapport au profil nominal. L'augmentation de l'usure du rail pendant la période d'observation et l'usure due au meulage du rail sont ici aussi marginales.

Figure 55: Usure du rail W1 Rail intérieur Zum Biel - Pont

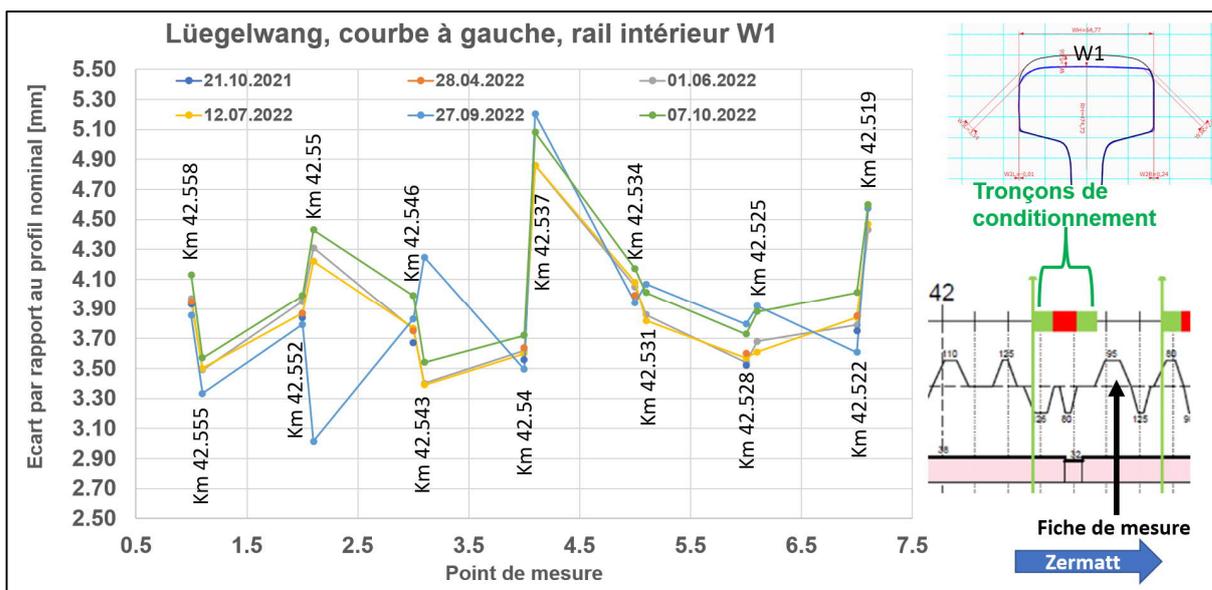
Figure 57: Usure du rail W1 Rail intérieur Lüegelwang

La Figure 57 montre les résultats de mesure pour W1 sur le rail intérieur dans la courbe de Lüegelwang. On y trouve également, à certains endroits, les valeurs mesurées après le meulage du rail. La mesure de la zb est représentée en bleu. Ici aussi, on constate que la mesure ou l'évaluation des zb s'écarte en grande partie systématiquement de celles du KPZ, mais que la tendance suit ici aussi celle du KPZ. En deux points de mesure, les écarts de la zb par rapport au KPZ sont un peu plus marqués. Contrairement aux deux courbes supérieures, on constate ici une montée et une descente de l'état d'usure sur la longueur de courbe.

Très peu d'usure a été constatée aux différents points de mesure pendant la durée de l'observation. En raison des amplitudes légèrement plus importantes des ondulations de patinage, il a fallu enlever légèrement plus de matière lors du meulage des rails.

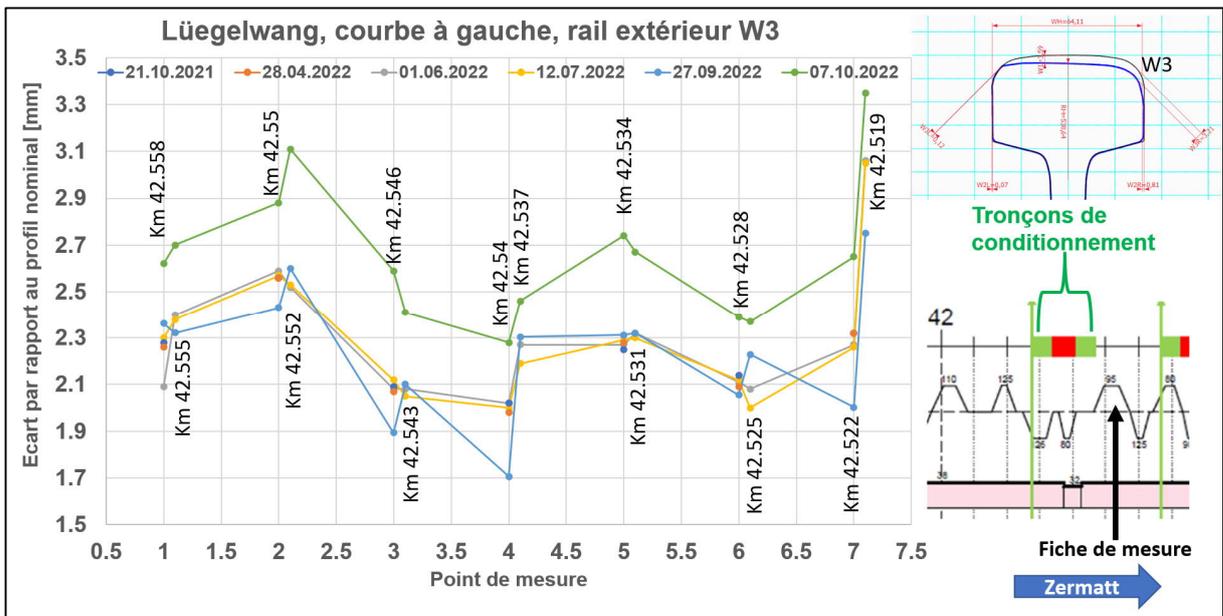
Figure 58: Usure du rail W3 Rail extérieur Lüegelwang

Comme pour les rails intérieurs, l'état d'usure des rails extérieurs présente également une évolution irrégulière par rapport aux autres courbes. L'usure par abrasion dans la zone W3 est un peu plus importante que sur les deux rails dans la zone W1 (jusqu'à 0,4 mm). Comme aucune ondulation de patinage n'a été constatée sur les rails extérieurs sur la base des mesures de rugosité, on peut se demander pourquoi les rails extérieurs ont également été meulés.

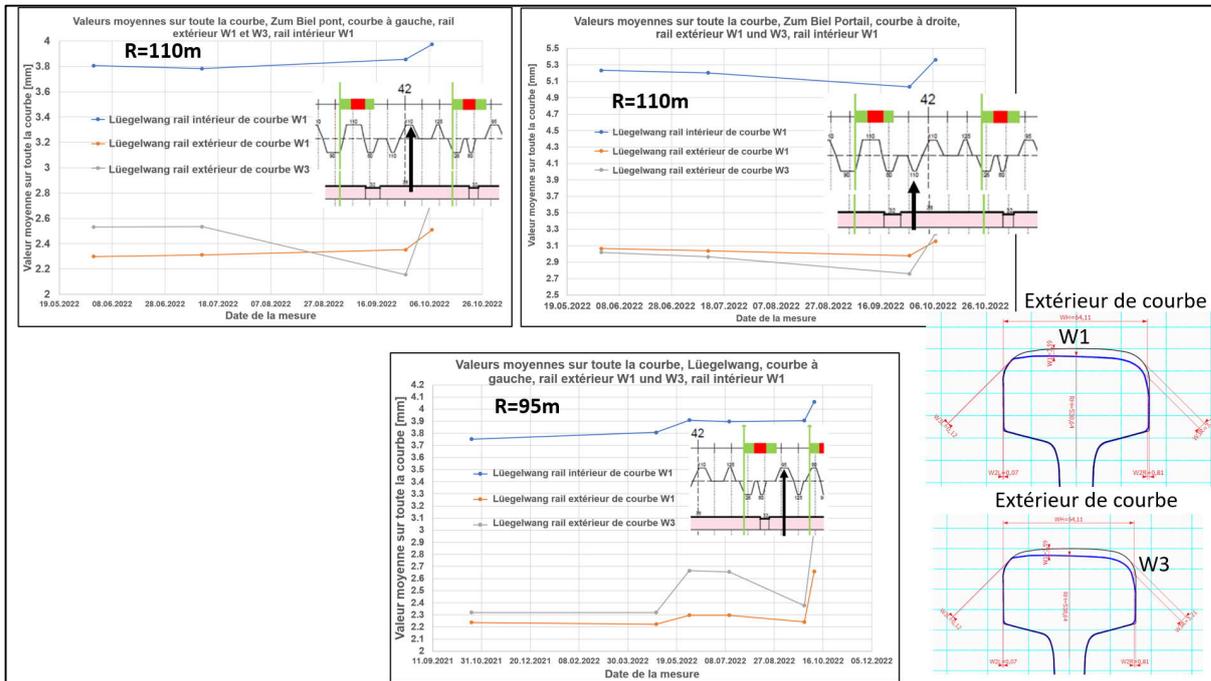
Figure 59: Valeurs moyennes de l'usure des rails intérieurs et extérieurs

La Figure 59 montre l'usure moyenne le long de chaque courbe sur les rails intérieurs et extérieurs aux trois endroits de mesure. L'état de l'usure par rapport au profil nominal est représenté. Il faut tenir compte du fait que les rails étaient déjà en service depuis un certain temps avant l'essai SKK.

Sur la base des représentations ci-dessus (Figure 53, 55, 57 et 58), il faut tenir compte du fait que les valeurs mesurées le long des courbes sont en partie très dispersées. Malgré ce fait, la Figure 59 montre quelques tendances :

- L'usure des rails à l'intérieur et à l'extérieur des courbes n'a augmenté que de manière minimale (ordre de grandeur : 0,2 mm) au cours de l'année d'essai d'exploitation, suite à l'abrasion par les véhicules.
- L'usure sur la longueur de courbe varie parfois fortement. La raison en est à chercher dans le passé et devrait être plus équilibrée à l'avenir grâce à l'application du SKK.
- Le stock d'usure sur les rails extérieurs des courbes est significativement plus important que sur les rails intérieurs à courbe. On peut supposer que c'est une conséquence de l'usure nettement plus importante lors du meulage des rails en raison des amplitudes nettement plus grandes des ondulations de patinage sans SKK. On peut supposer que le SKK a un effet nettement plus favorable, en particulier sur le rail situé à l'intérieur de courbe.

- Grâce à la croissance réduite des ondulations de patinage, l'intervalle de meulage a pu être doublé (de semestriel à annuel). On peut s'attendre à ce que l'intervalle de meulage puisse encore être prolongé après d'autres optimisations du système, ce qui aura un effet favorable sur les LCC.

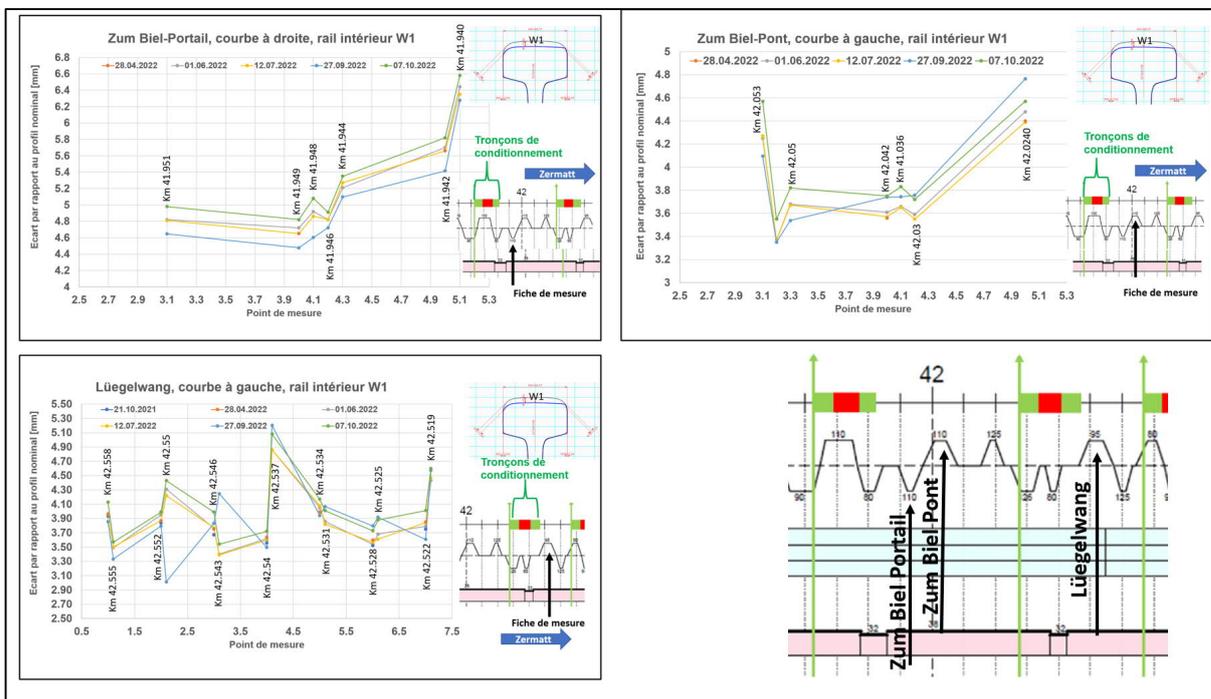
Figure 60: Comparaison du comportement à l'usure sur les rails intérieurs

La Figure 60 montre l'usure W1 dans les trois courbes sur les rails à l'intérieur de la courbe. La Figure 59 ne contient que l'usure des rails intérieurs des courbes, car elle y est significativement plus importante que sur les rails extérieurs des courbes.

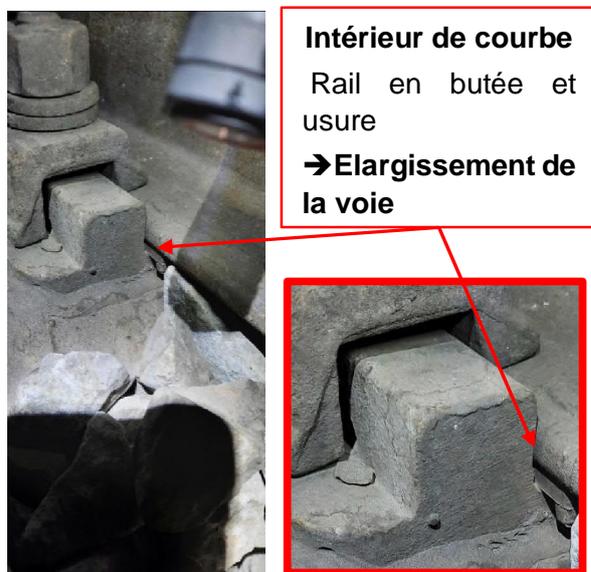
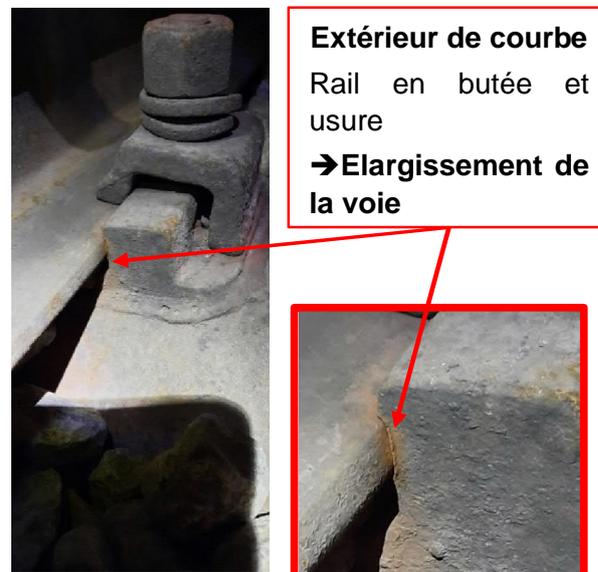
On peut supposer que le patin du rail s'incruste dans les surfaces des nervures de la plaque de nervure du côté du patin du rail avec l'augmentation de l'usure, ce qui limite la liberté de mouvement du rail sur la cale. Ainsi, en particulier, les cales souples sont contournées et par conséquent les forces de support sont augmentées.

Le SKK permet de réduire les forces de guidage. Cela réduit également les forces d'écartement des essieux montés porteurs avant sur les deux rails à l'extérieur et à l'intérieur de la courbe (forces vers l'extérieur depuis l'axe de la voie) et les rails s'enfoncent moins dans les nervures.

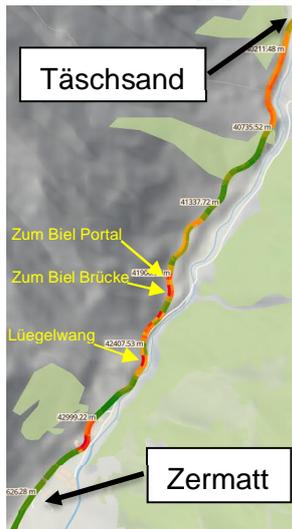
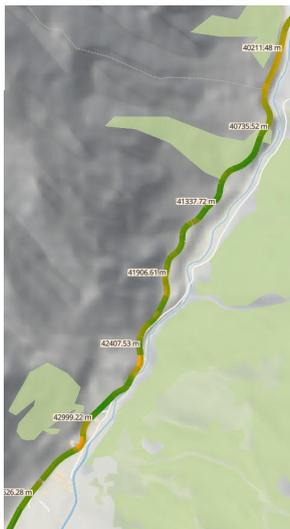
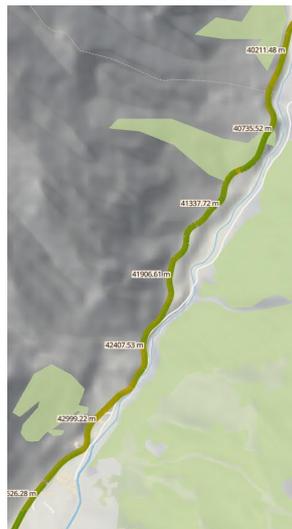
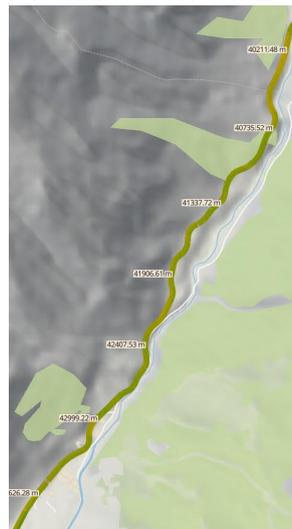
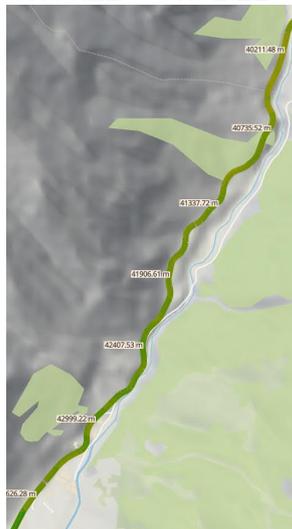
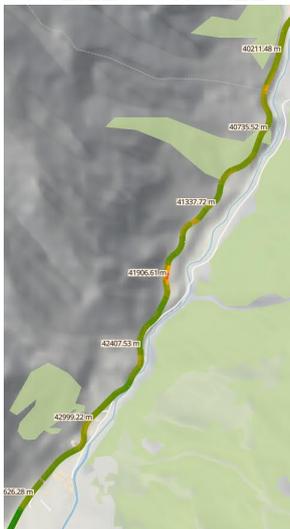
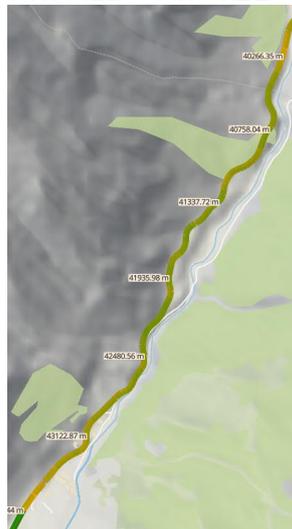
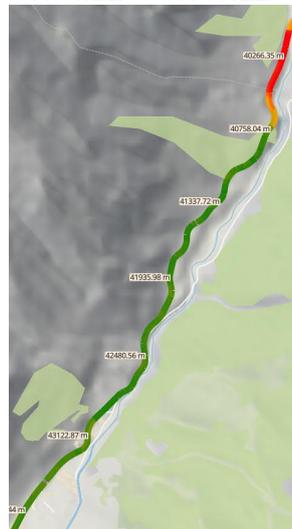
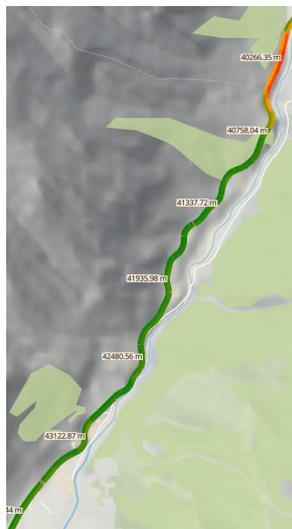
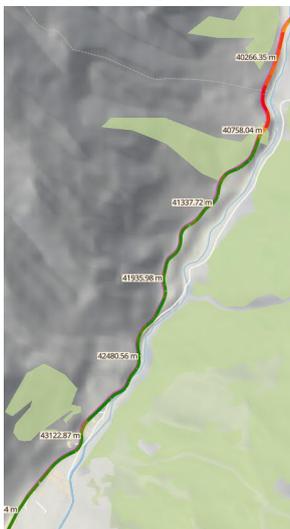
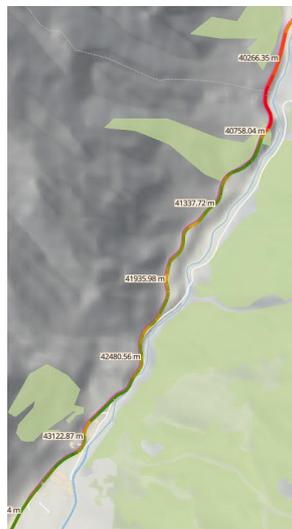
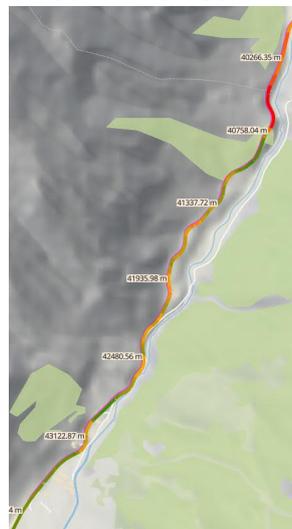
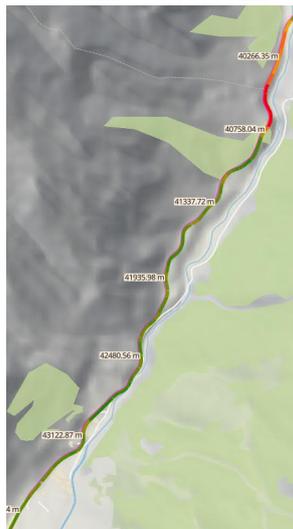
Figure 70: Historique des vibrations "Täschsand" - Zermatt, 21 septembre - 22 août

Depuis le début des essais d'exploitation SKK (novembre 2021), les vibrations ont diminué par rapport à septembre 2021, ce qui se voit au fait que les tronçons correspondants sont représentés d'avantage en vert. Cette évolution se poursuit jusqu'en juin 2022, où les accélérations mesurées se situent dans une zone vert foncé (faibles accélérations). En juillet et en août 2022, les accélérations ont augmenté par rapport aux mois précédents, comme le montrent les parties orange. Cela correspond aux autres résultats de mesure (coefficients de frottement plus élevés, plus grande rugosité des rails). Cette évolution s'explique ici aussi par les températures élevées de ces mois, combinées aux longues journées d'été, qui favorisent une érosion plus rapide de l'agent SKK. Dans l'ensemble, on peut constater qu'une tendance significative à des accélérations réduites est perceptible sur la nette majorité des mois enregistrés. Cela signifie qu'à l'exception de la période juillet-août 2022, aucune croissance remarquable des ondulations de patinage ne s'est produite.

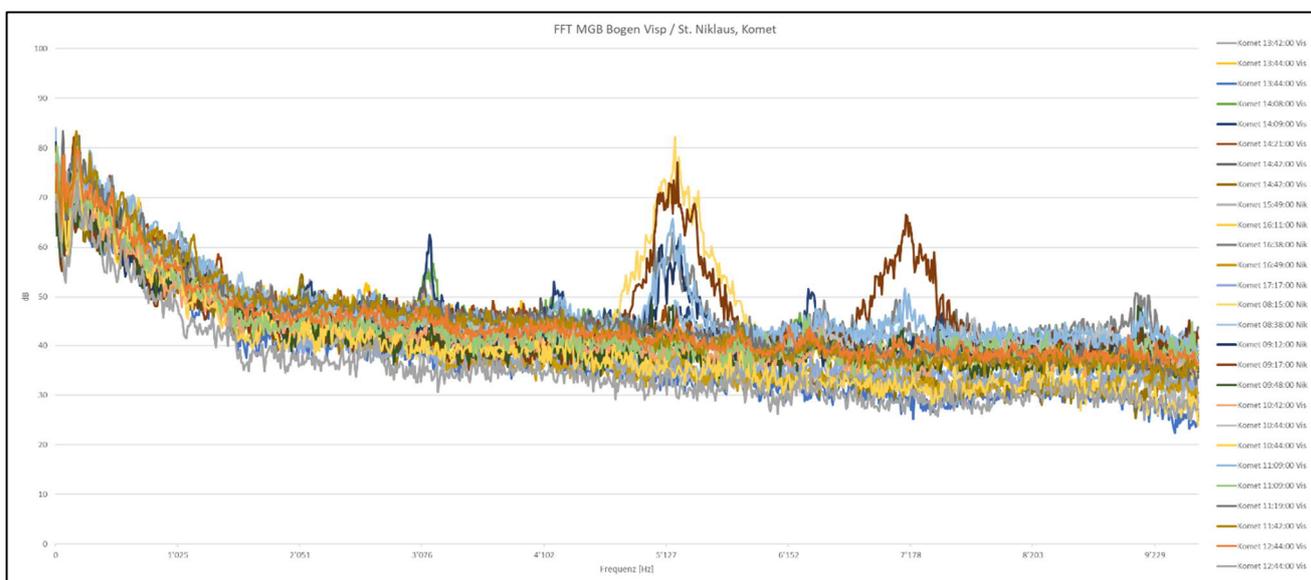
Figure 75: Spectres de bruit au passage de la Comète à Viège et St-Nicolas, mesurés le 05.04.2022 par le centre de compétence voie

Sur la base des données de mesure recueillies jusqu'à présent par le système de mesure de la Navette et de la Comète, il a été constaté que, dans certaines courbes, seule une fréquence spécifique de 5,3 kHz était excitée. On a donc émis l'hypothèse qu'il s'agissait du "crissement tonal des courbes". Afin de vérifier cette hypothèse, le « Kompetenzzentrum Fahrbahn » (KPZ) a effectué des mesures stationnaires de bruit dans deux courbes qui, sur la base de l'expérience, ont tendance à produire des crissements dans les courbes. Il s'agit des courbes de Viège (km 9.1 de la voie ferrée, rayon de 90 m) et de St. Niklaus (km 26.2 de la voie ferrée, rayon de 100 m). Les mesures de bruit du passage de la Comète ont ensuite été utilisées pour établir des spectres de fréquence. Ces spectres ainsi obtenus sont représentés dans la Figure 75. Comme on peut le constater, les pics d'amplitude apparaissent à environ 5,3 kHz.

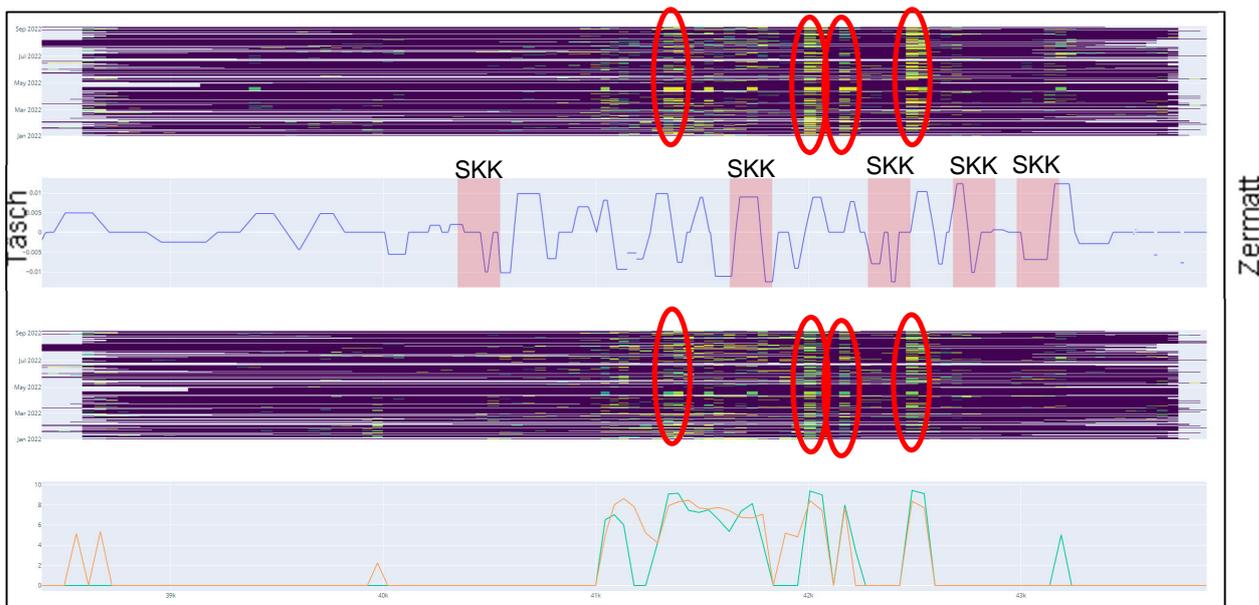
Figure 79: Crissement de courbe du trajet Täsch - Zermatt avec la Navette lors de la montée

- Il existe des zones spécifiques entre les sections SKK qui ont tendance à crisser et qui sont très constantes pendant toute la durée de la mesure. Ces zones sont marquées en rouge dans la Figure 79.
- Les crissements dépendent du moment de la journée. Cela est probablement lié à l'humidité relative et à l'arrêt de l'installation de conditionnement pendant la nuit (de 19:00 à 07:00). Ce schéma temporel est visible dans la Figure 80.
- Le comportement de crissements diffère entre les montées et les descentes. Il est plus prononcé en montée qu'en descente. Cela pourrait s'expliquer par le fait que les microphones sont installés à côté de l'essieu avant lors de la montée. Il est toutefois également possible que les conditions de traction exercent une influence sur les bruits.

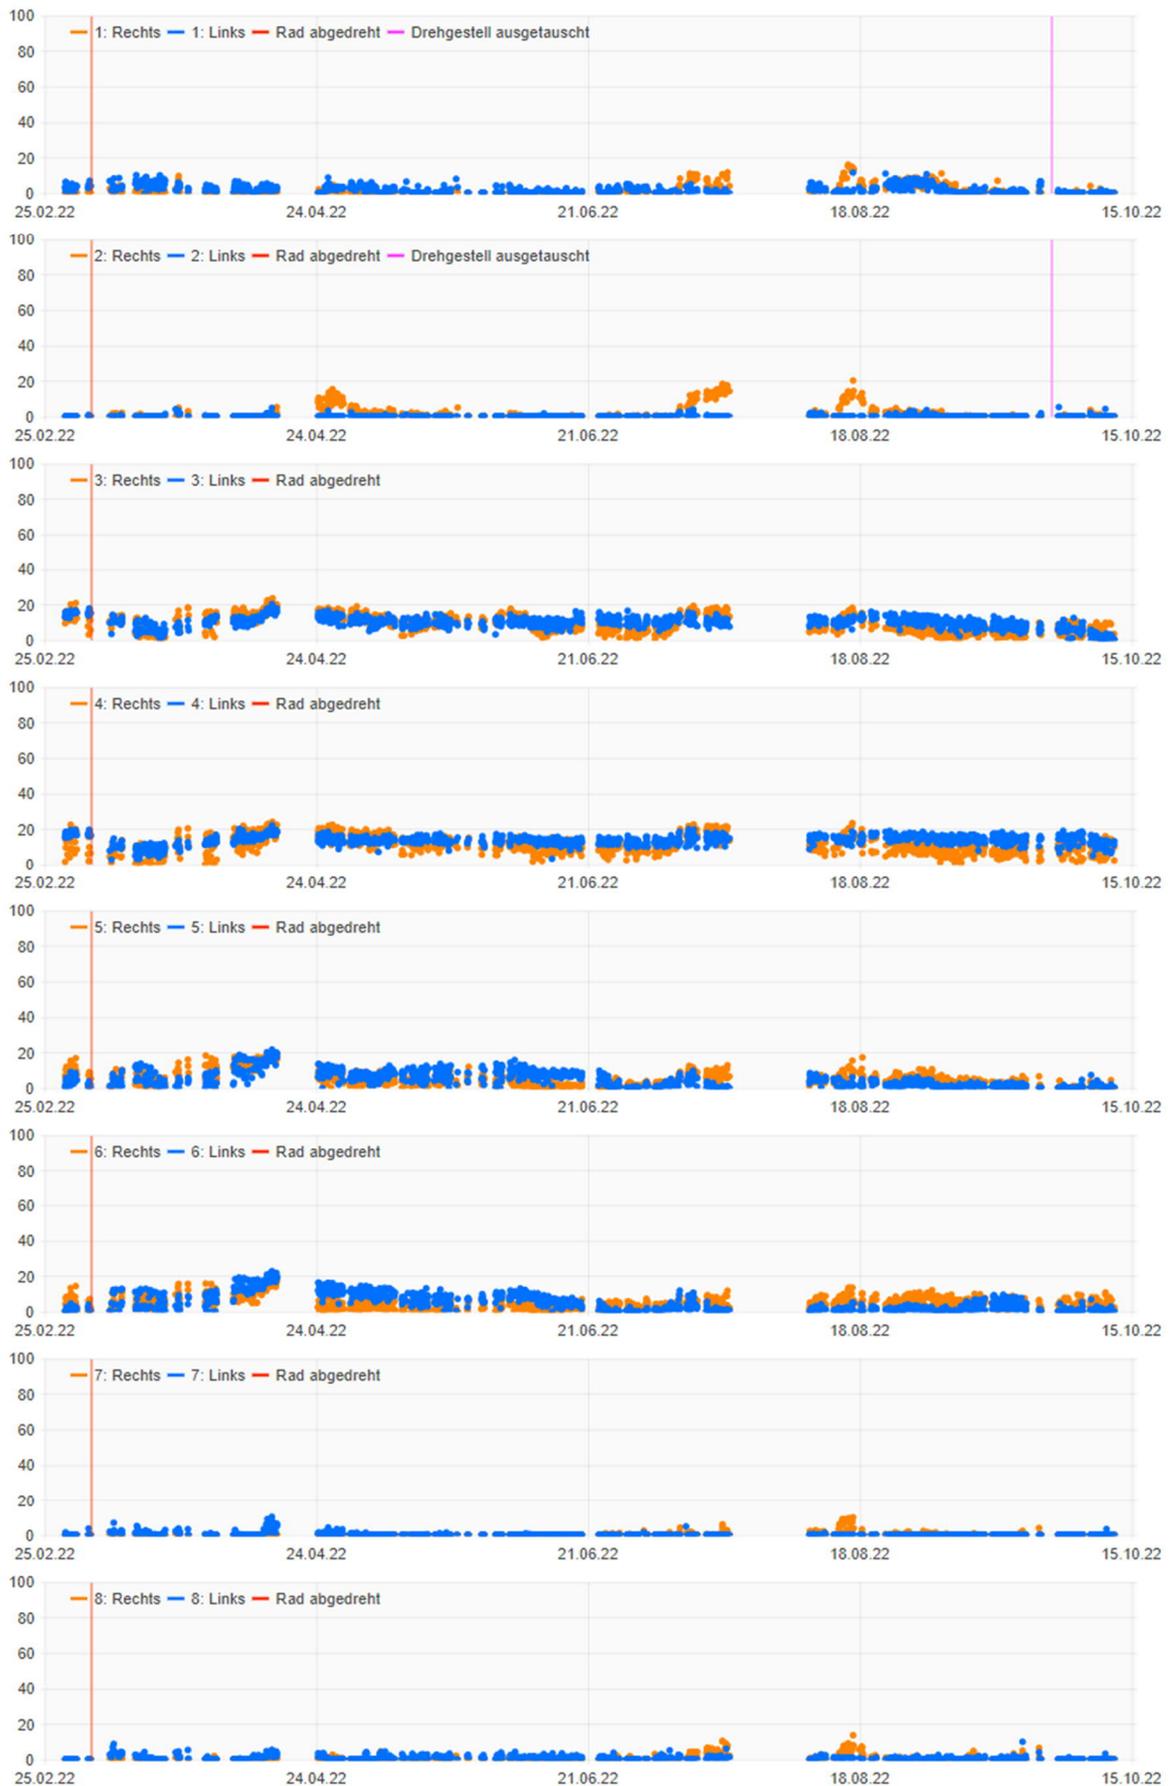
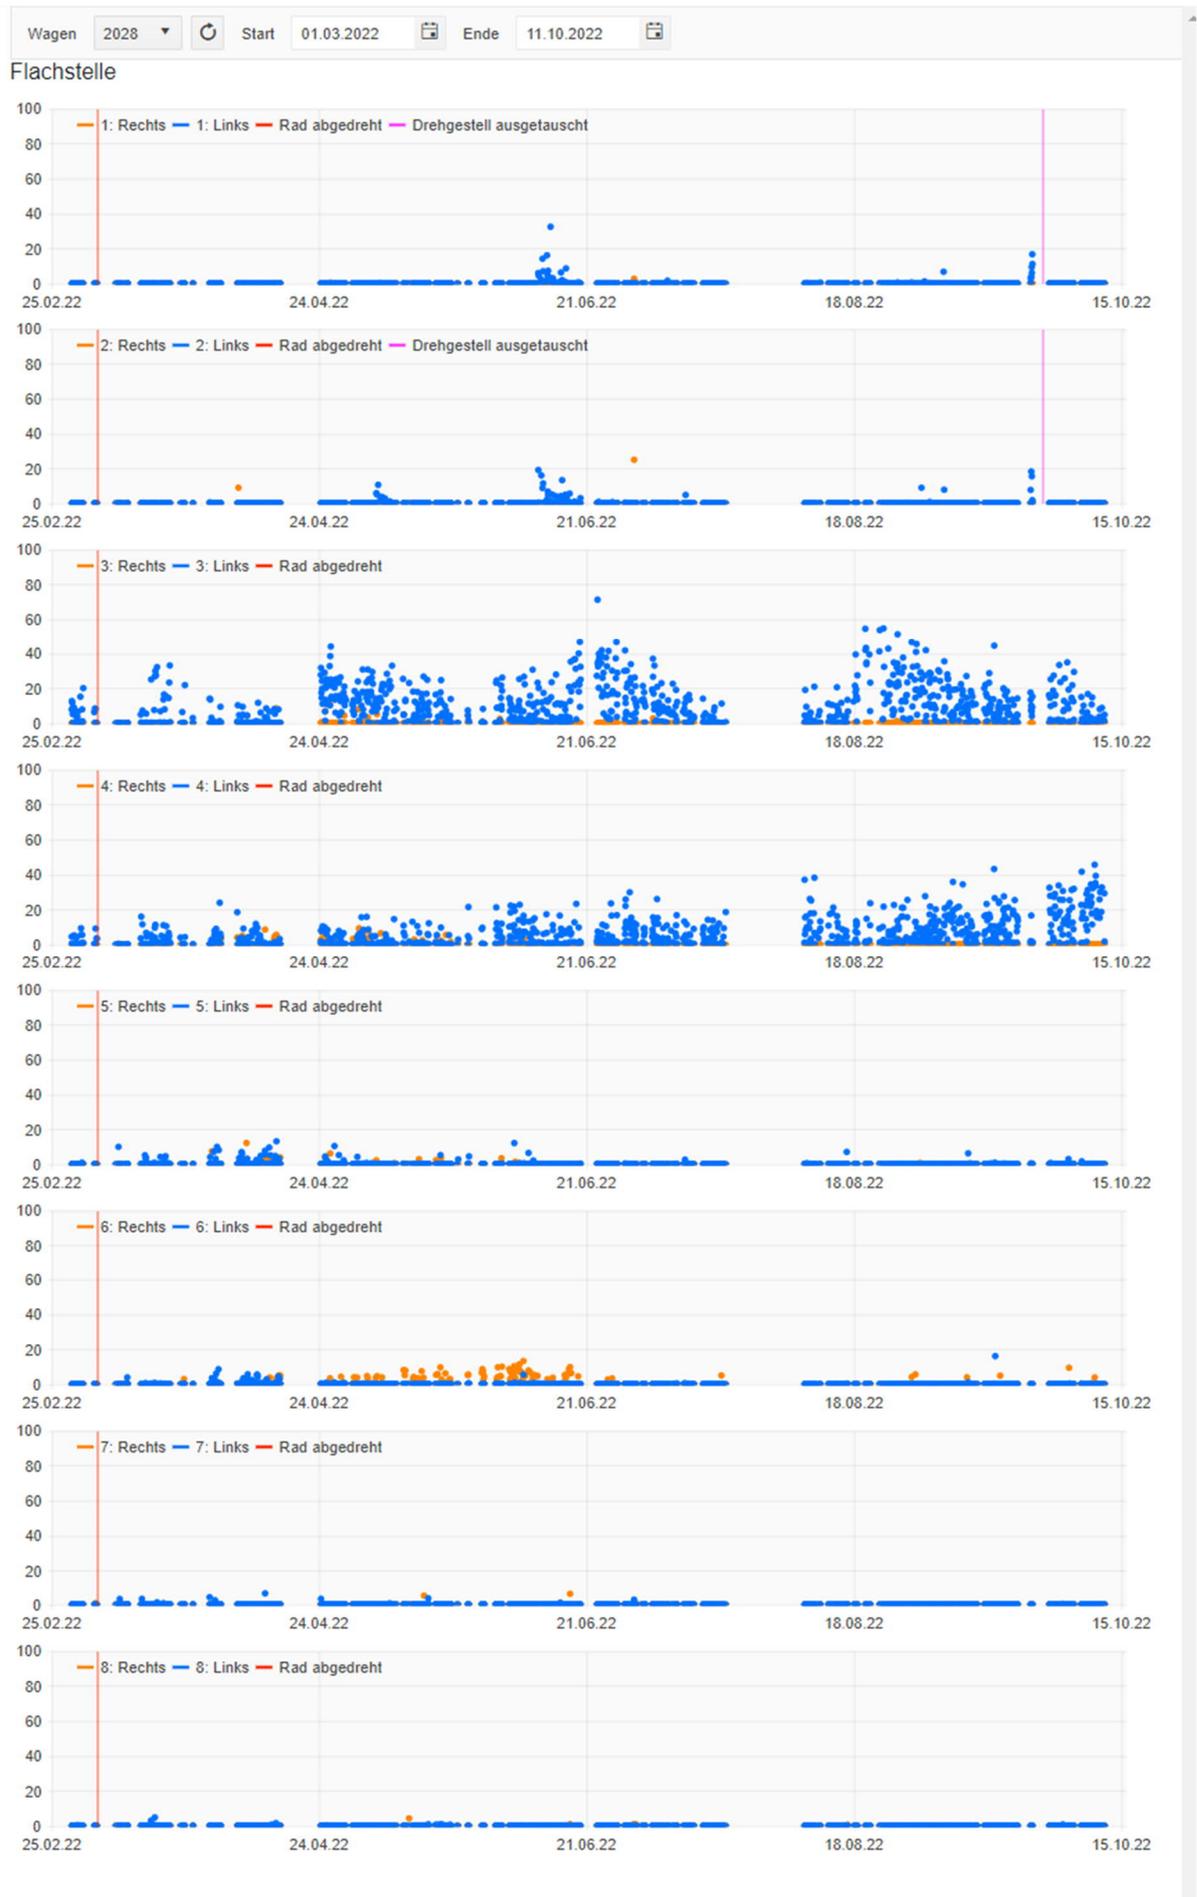
Wagen 2028 Start 01.03.2022 Ende 11.10.2022

Polygon

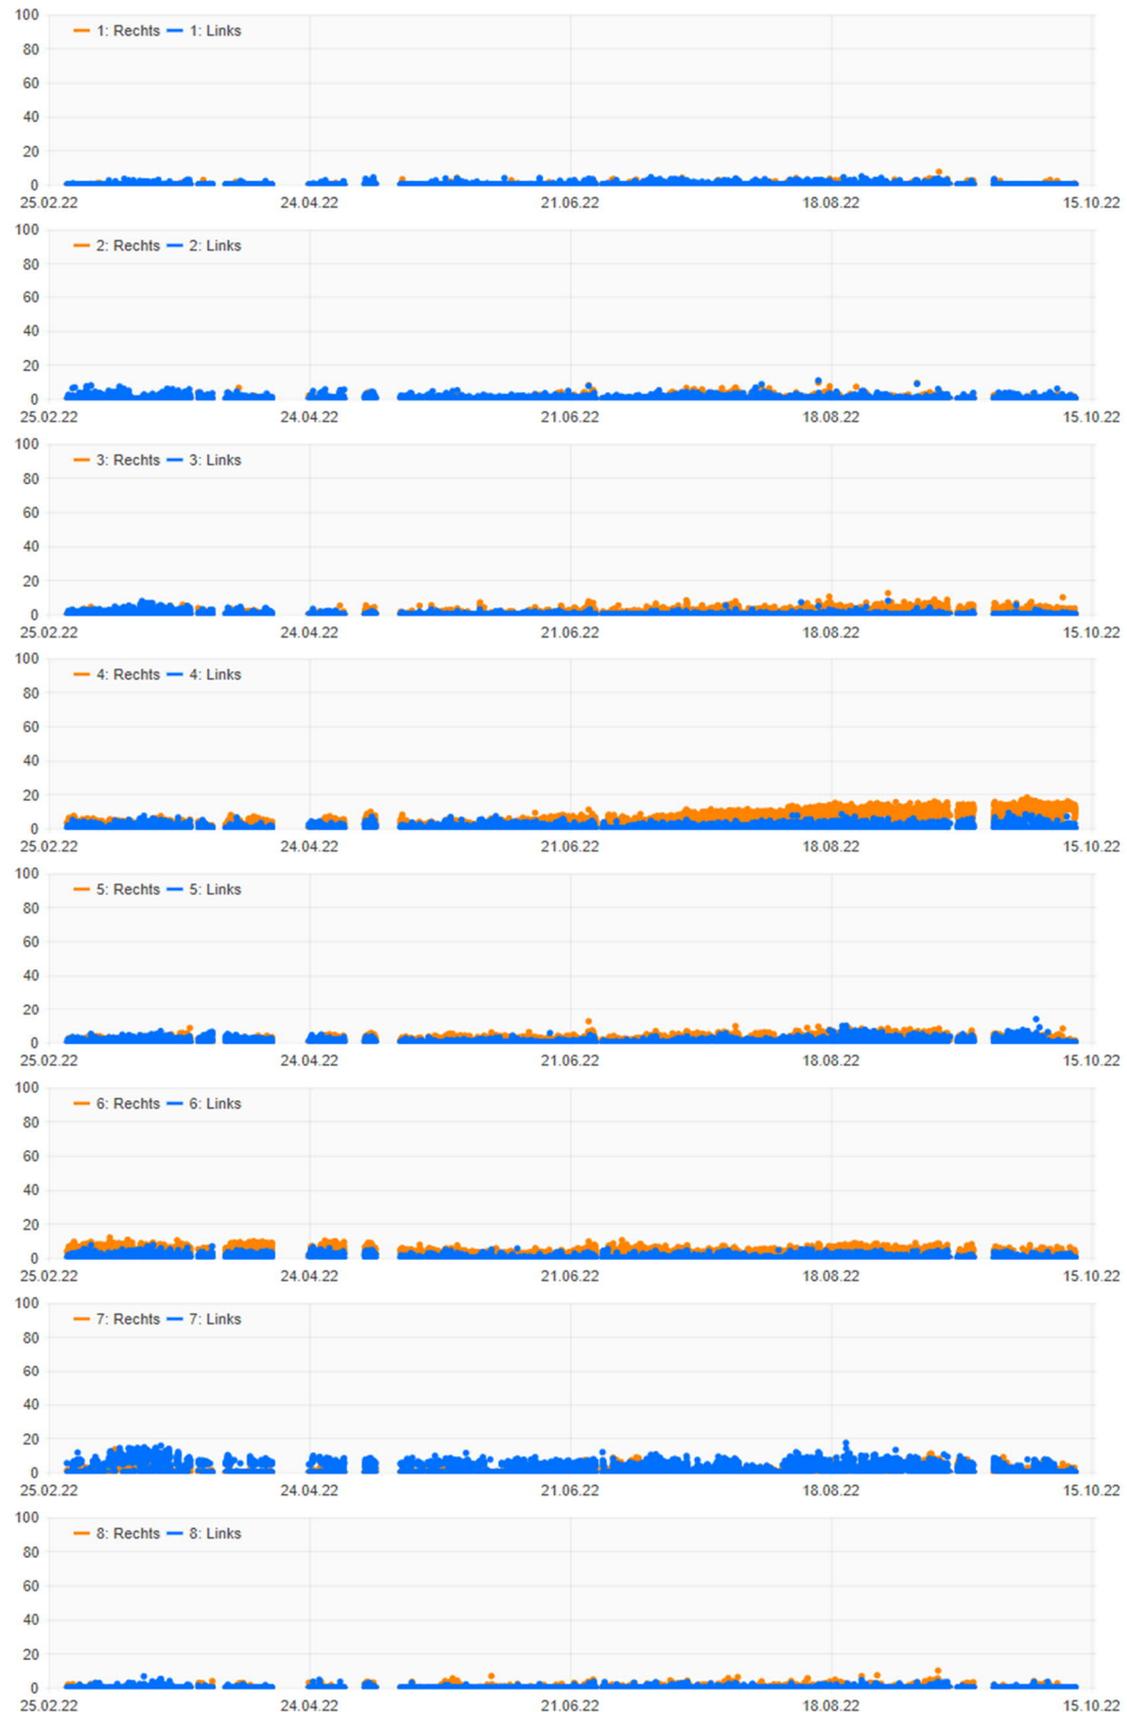
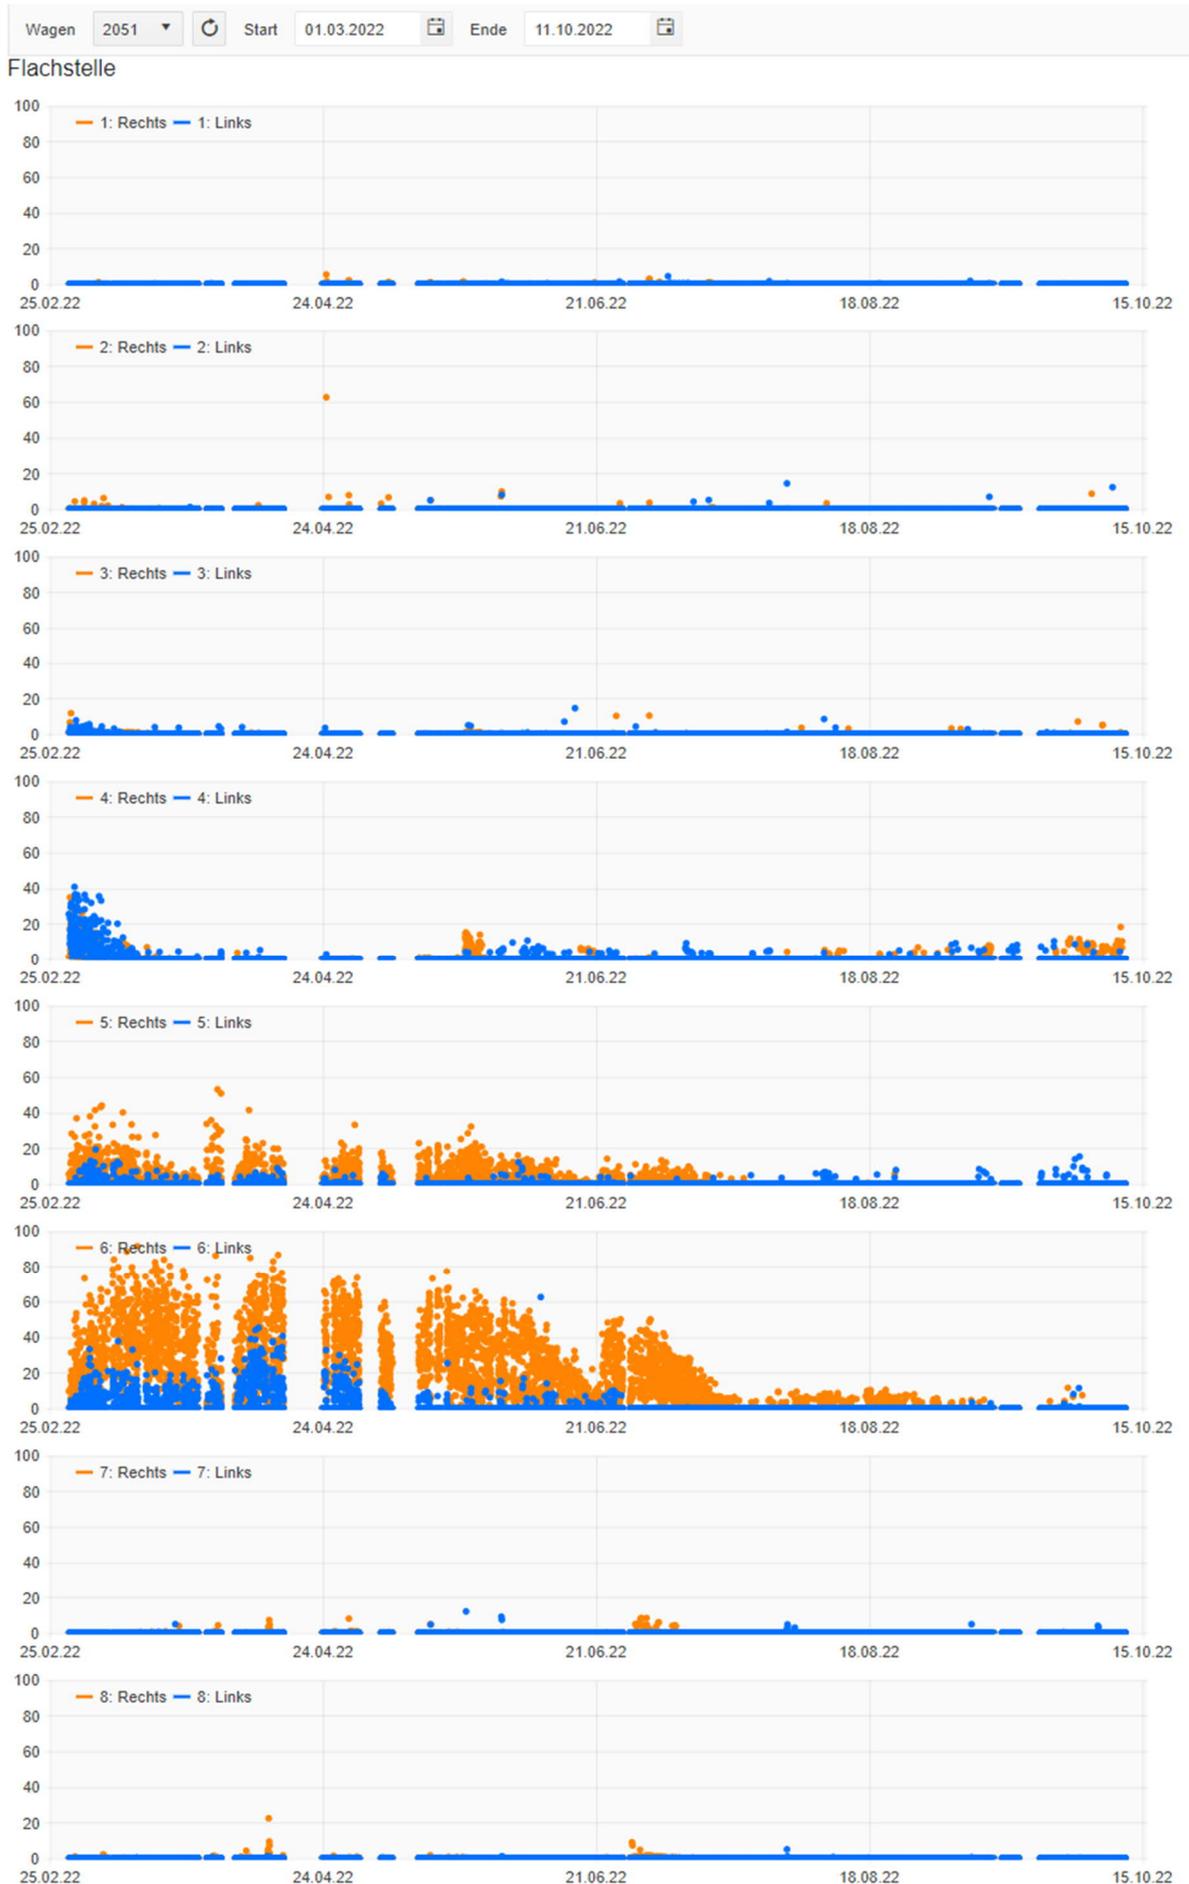
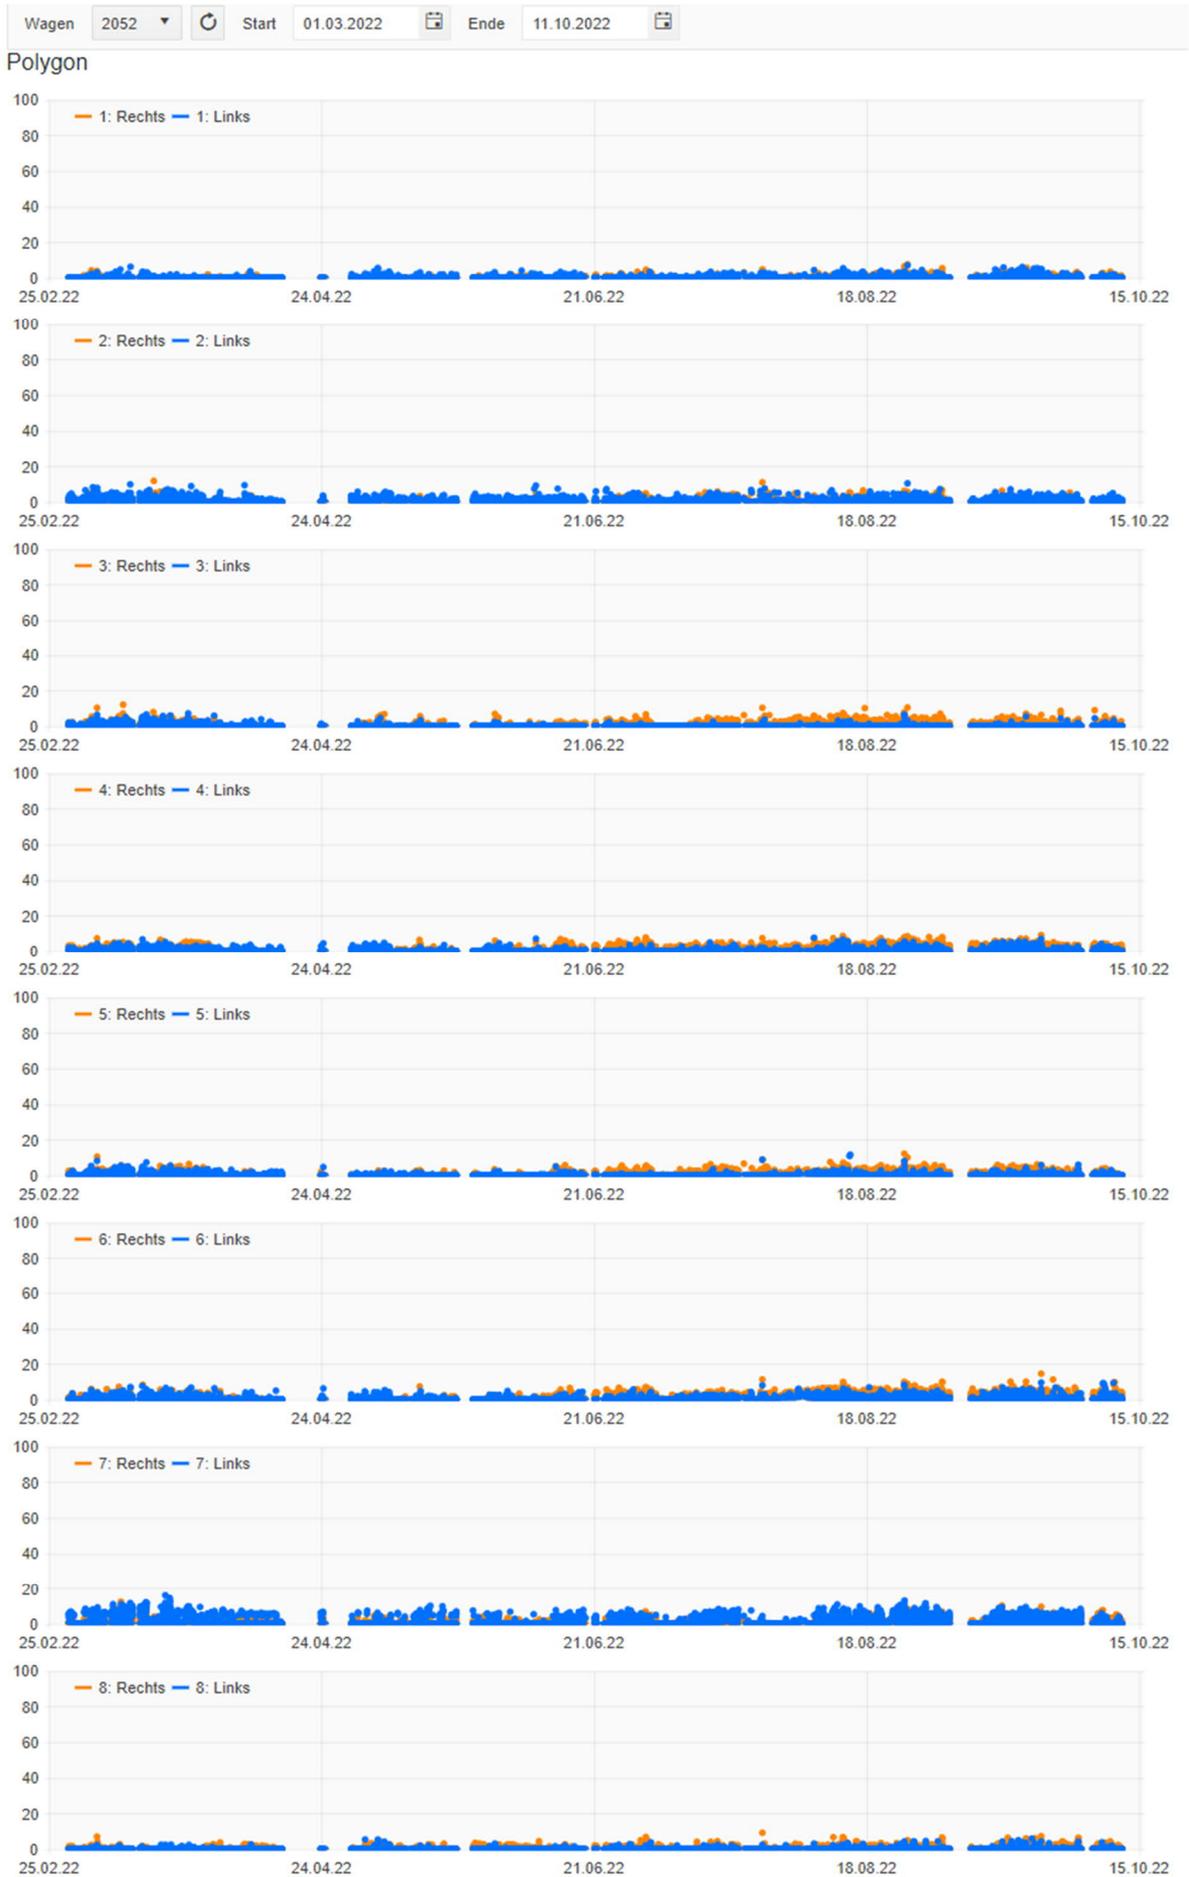
Wagen 2051 ↕ ↻ Start 01.03.2022 📅 Ende 11.10.2022 📅

Polygon
