Rapport final sur l'essai d'exploitation SKK sur la ligne Täsch - Zermatt

Maîtrise de système Interaction véhicule - voie métrique

Projet: 2 SKS / SKK

Rapport technique

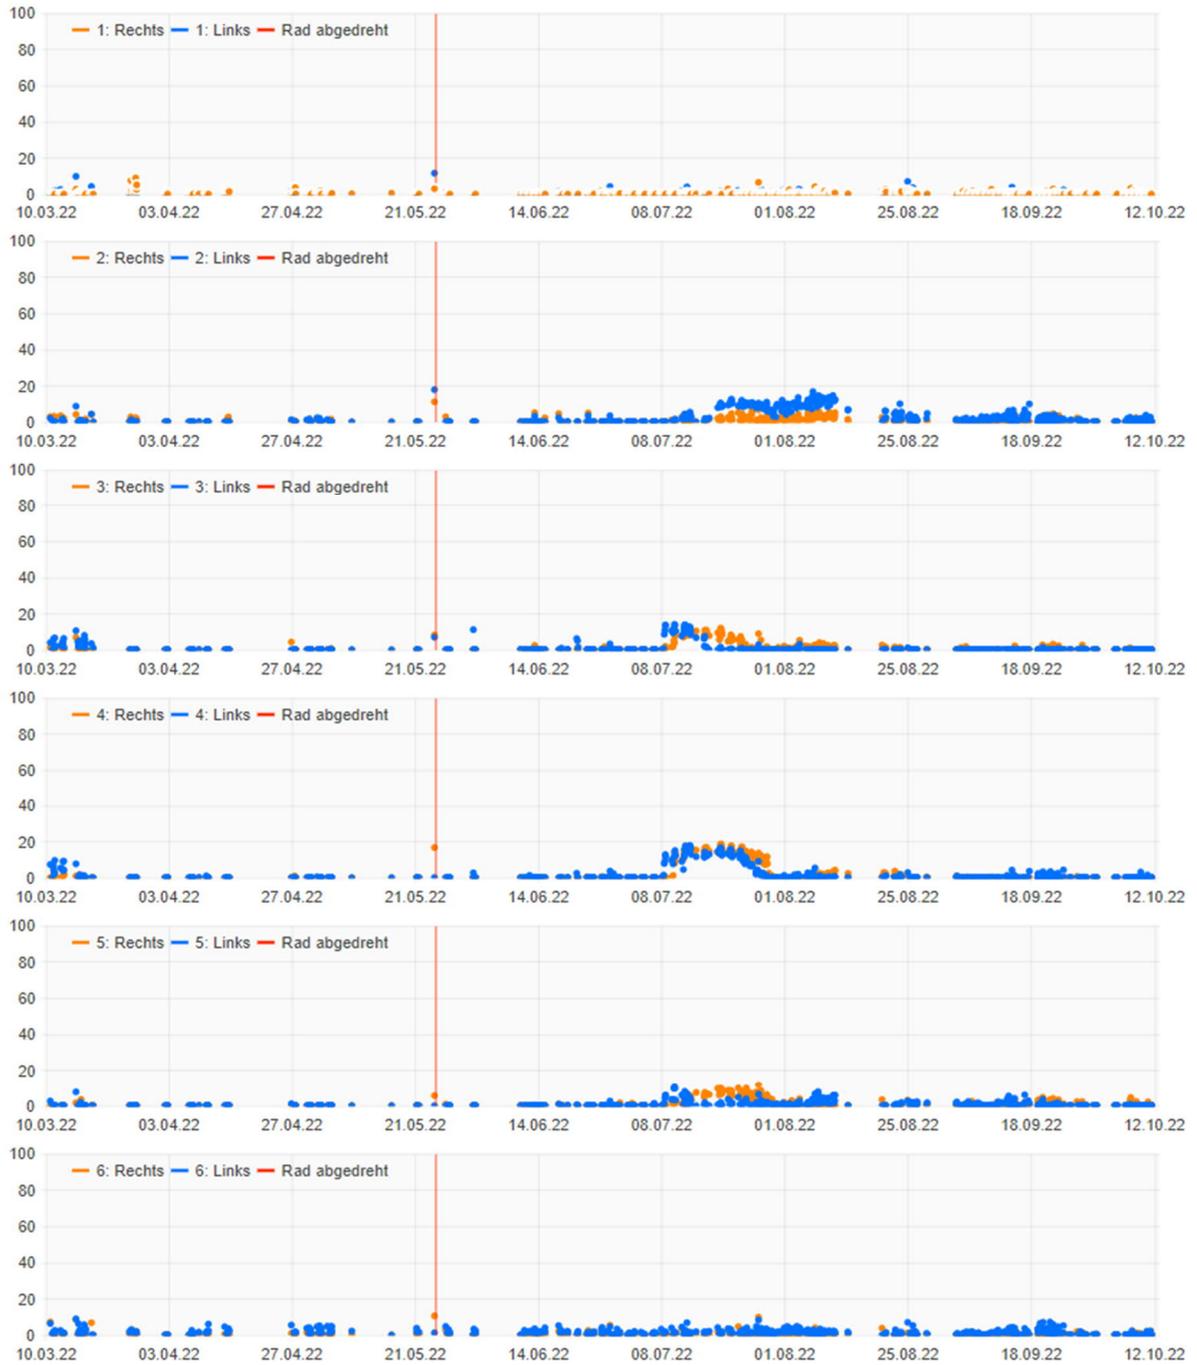
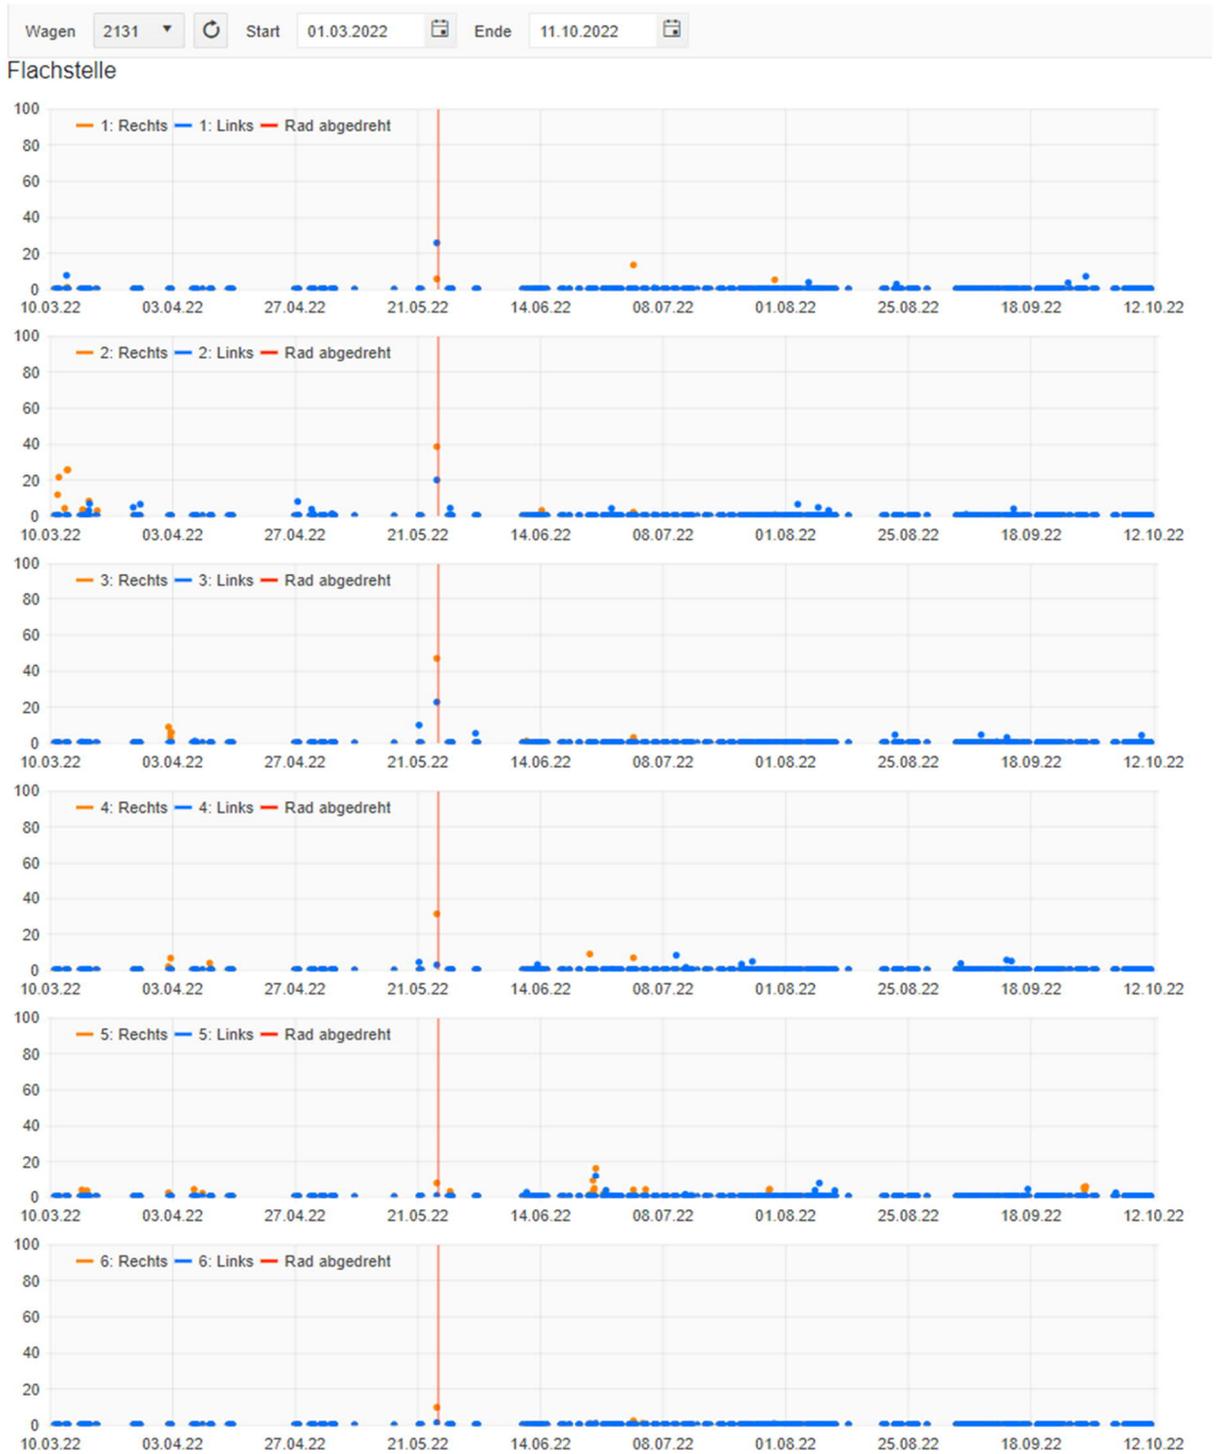
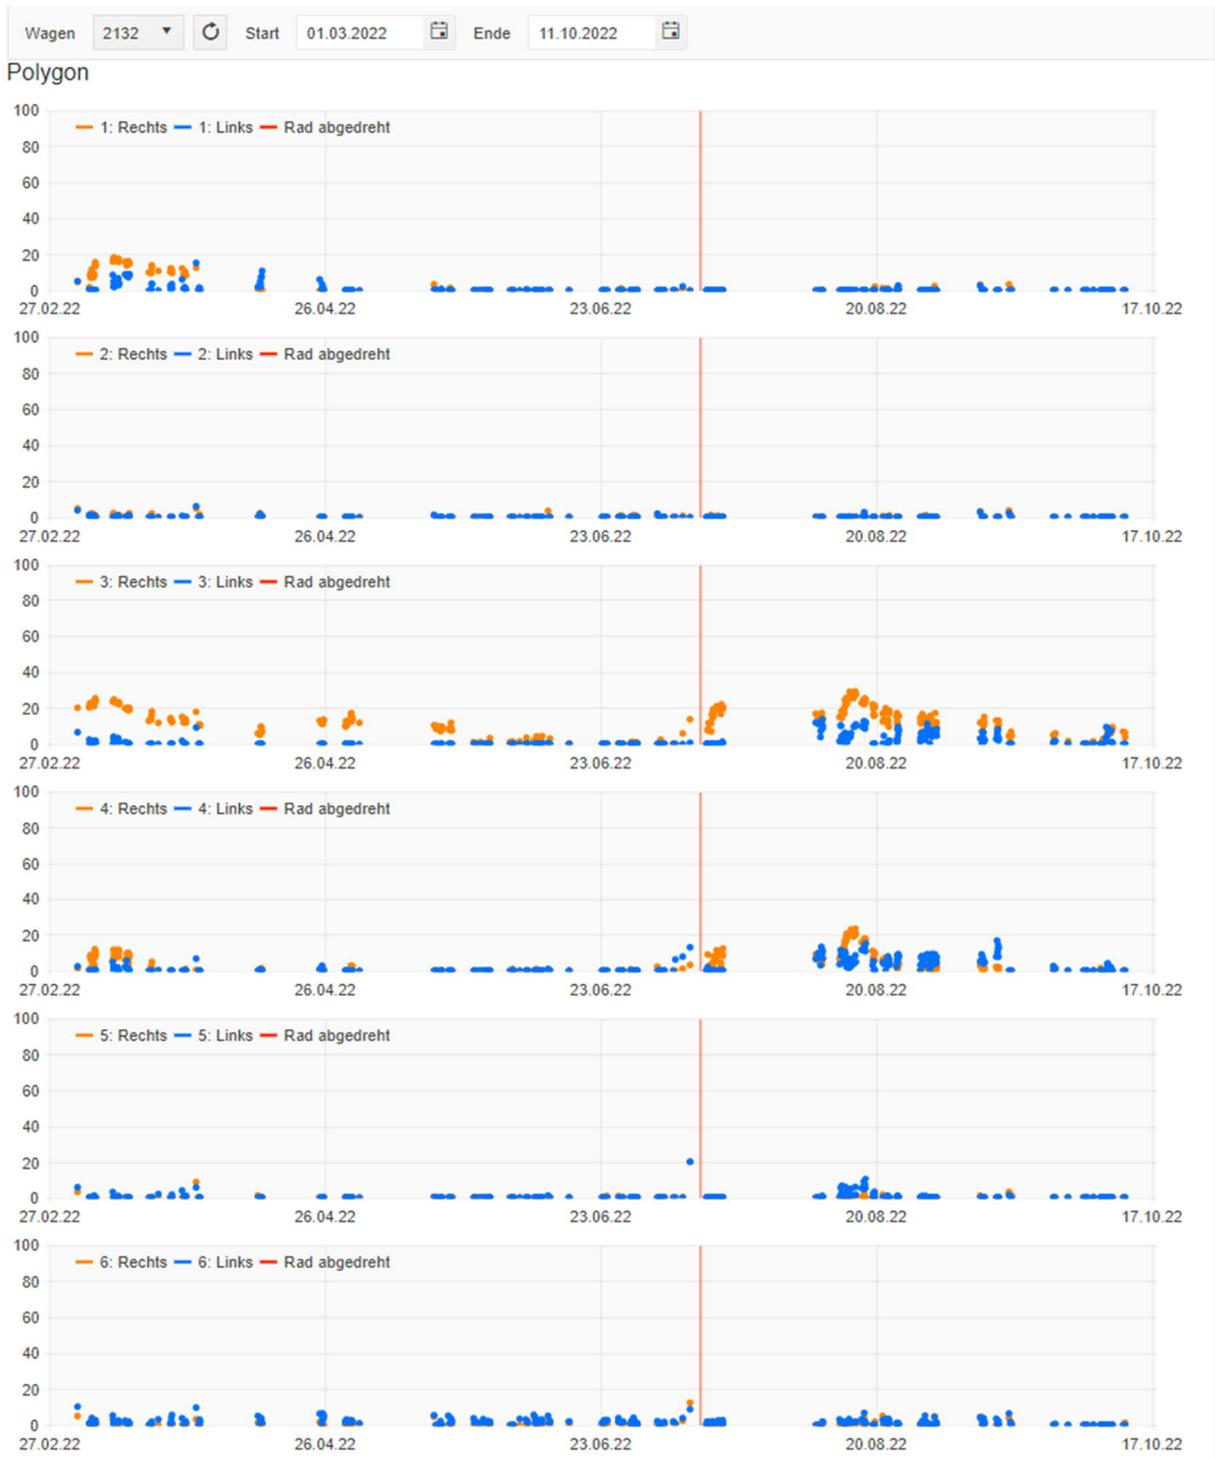
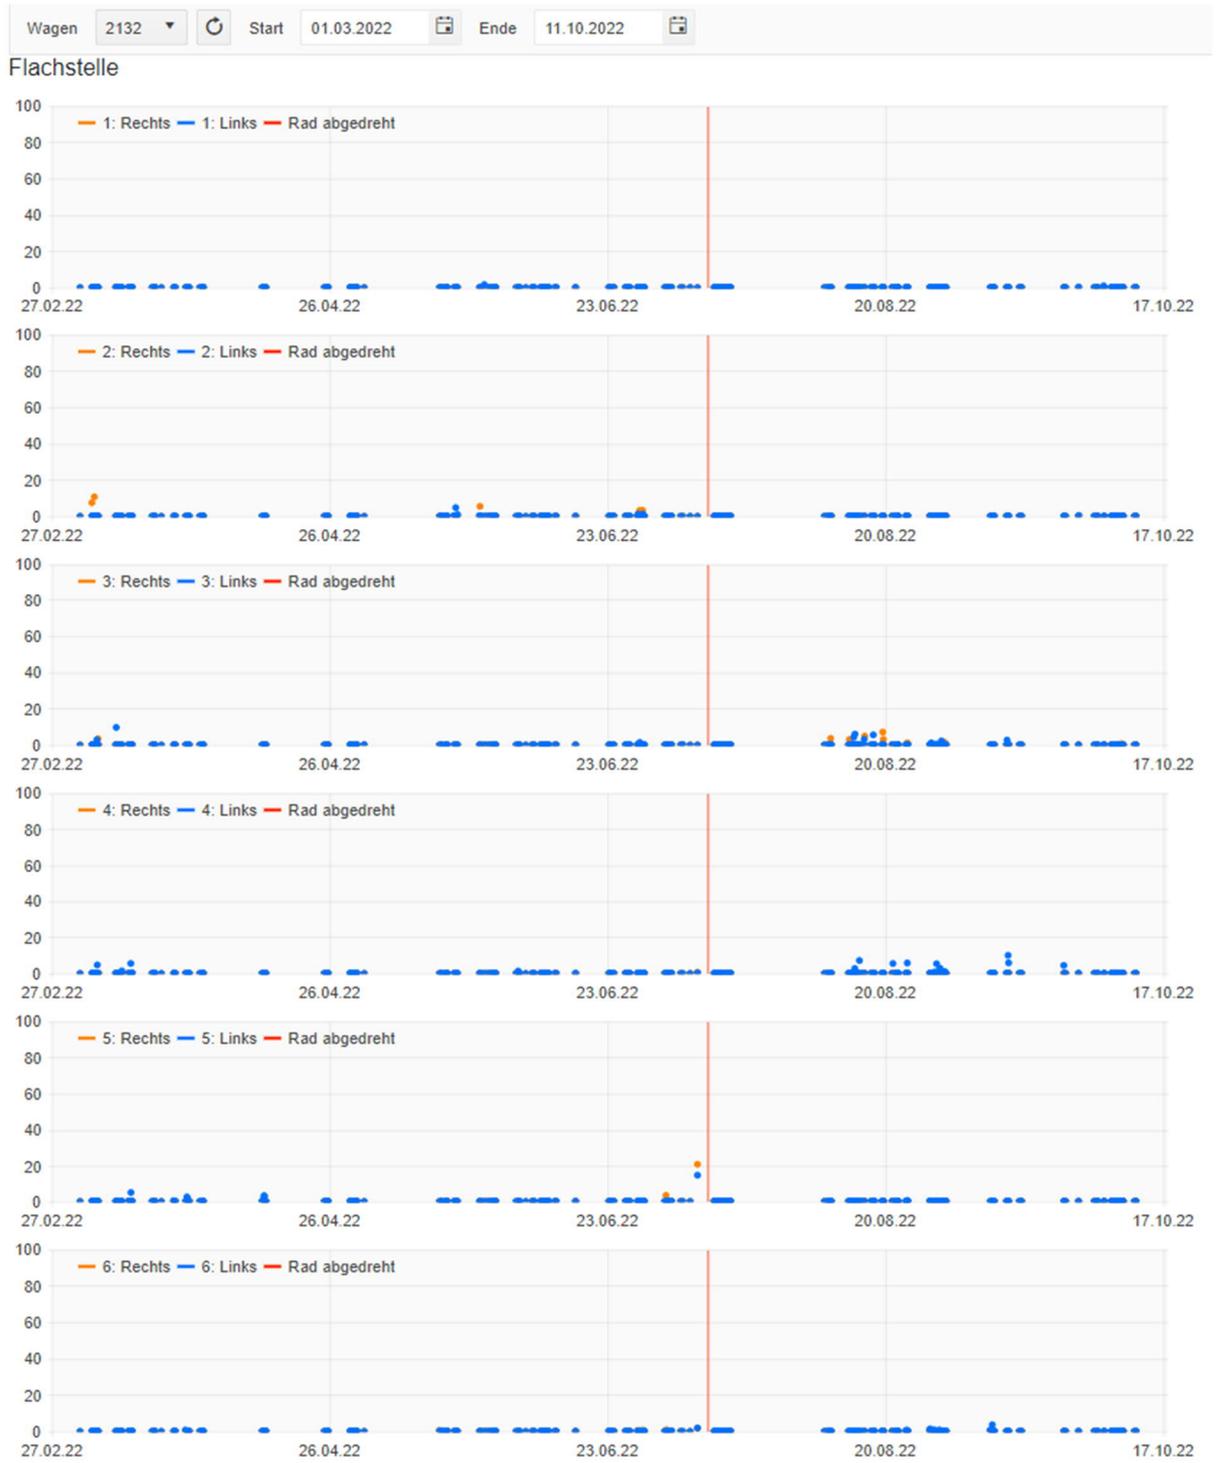
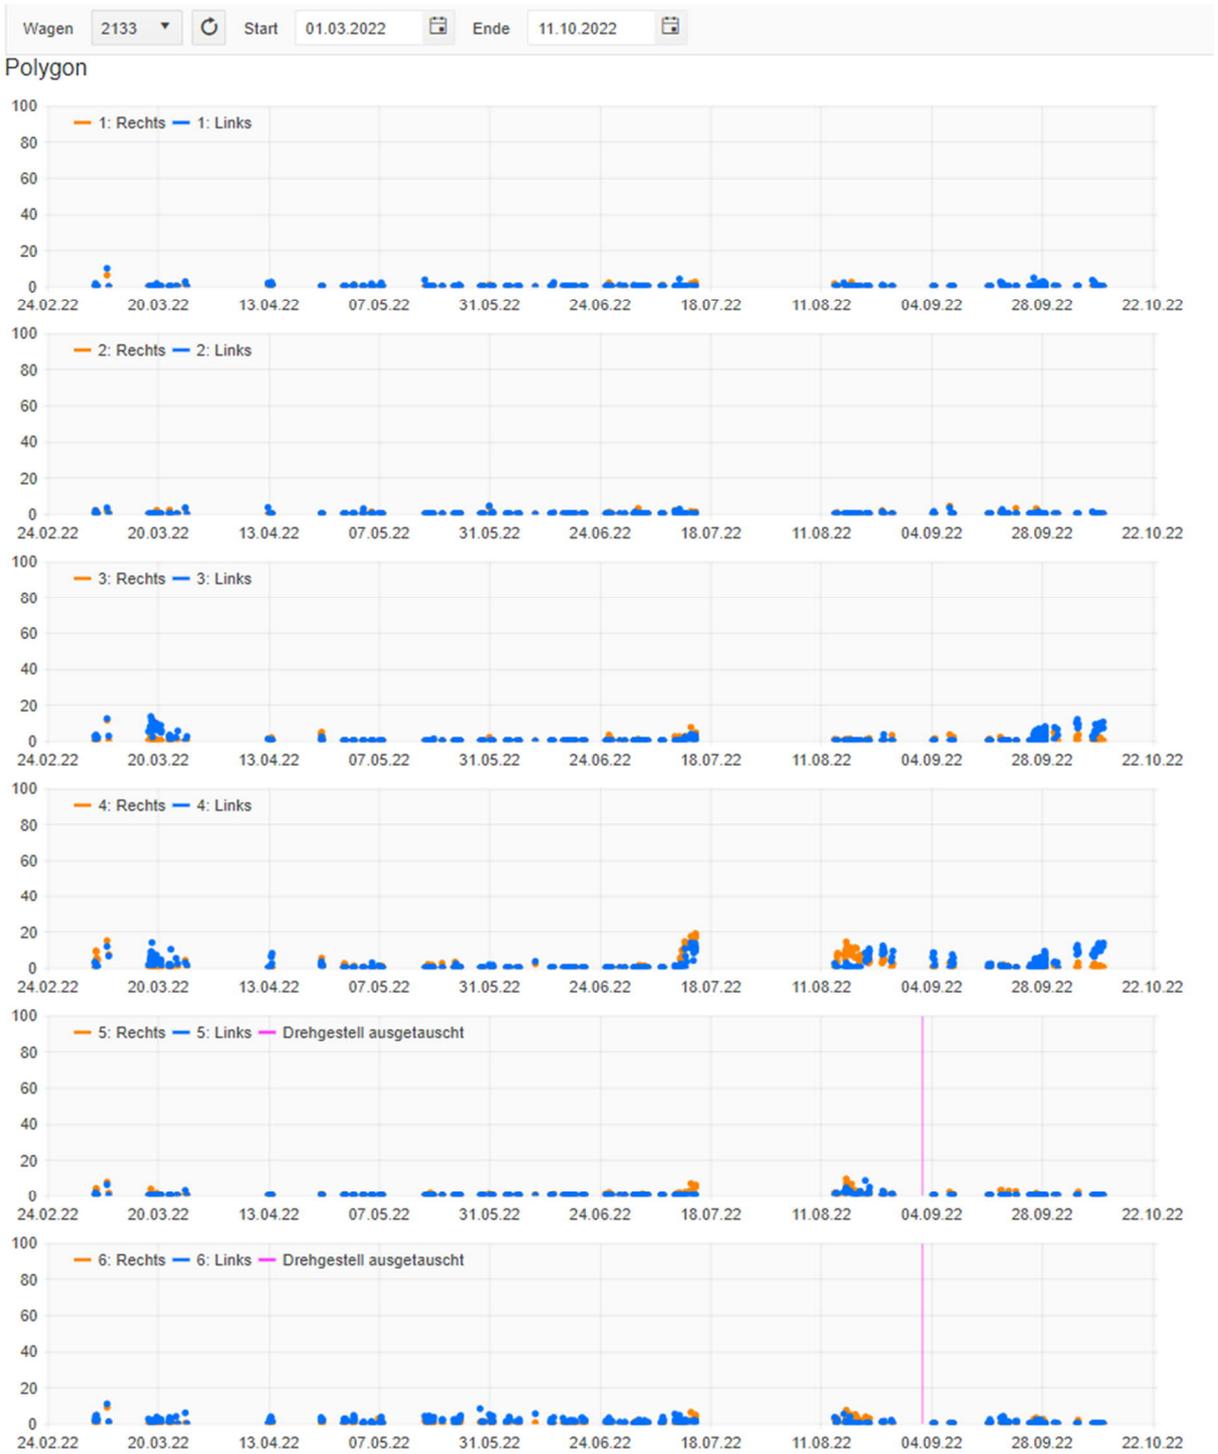
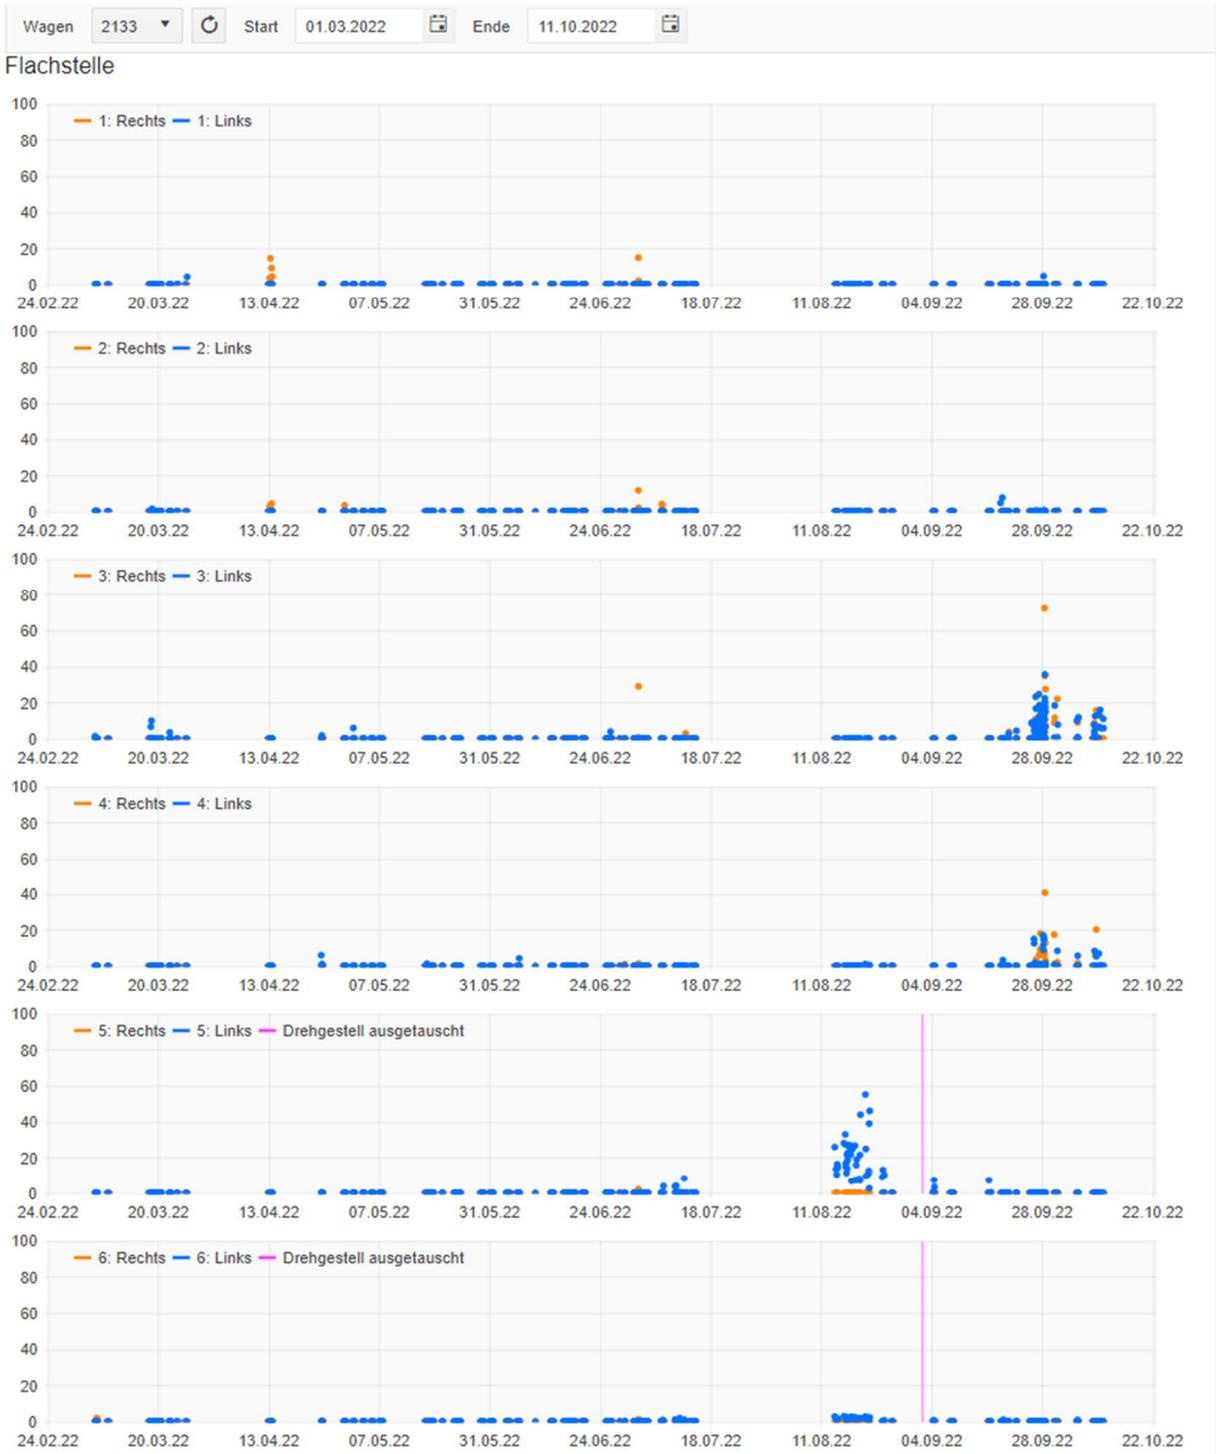
Wagen 2131 Start 01.03.2022 Ende 11.10.2022

Polygon

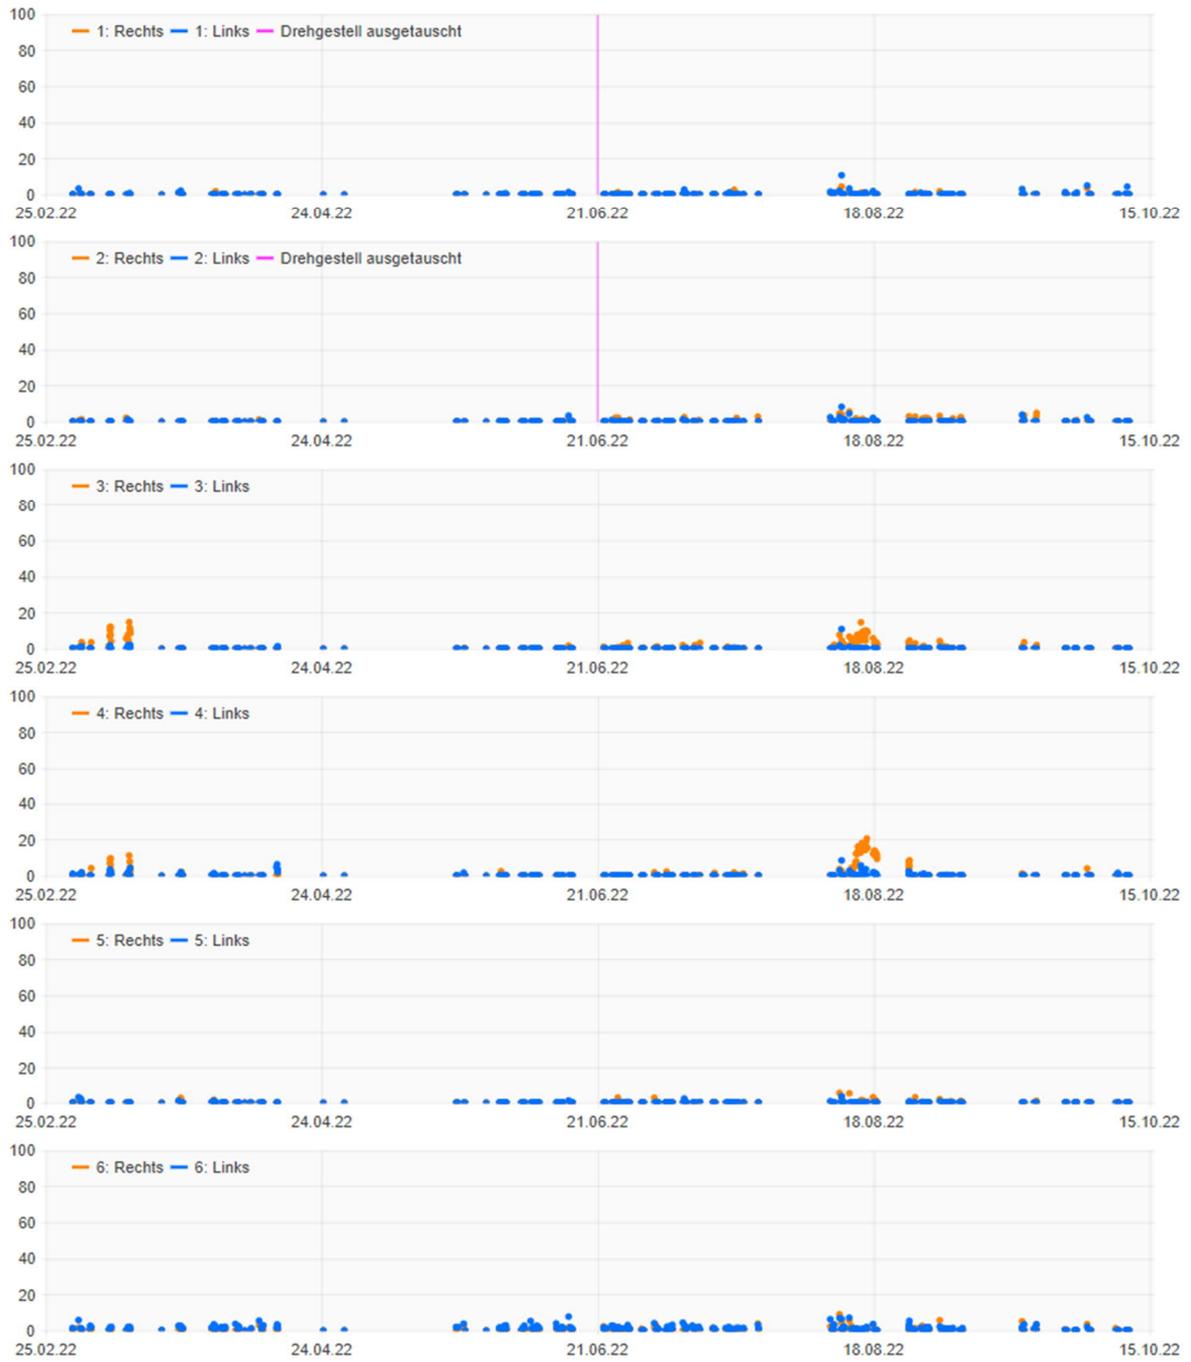
Wagen 2134 Start 01.03.2022 Ende 11.10.2022

Polygon
